# П А С П О Р Т

I. НАИМЕНОВАНИЕ ПАМЯТНИКА ..... Детрой дом

ПЕНЗЕНСКАЯ ОБЛАСТЬ, КАМЕНСКИЙ РАЙОН  
г. КАМЕНКА, ул. СОВЕТСКАЯ, 57  
ЖИЛОЙ ДОМ  
2-я половина XIX в.

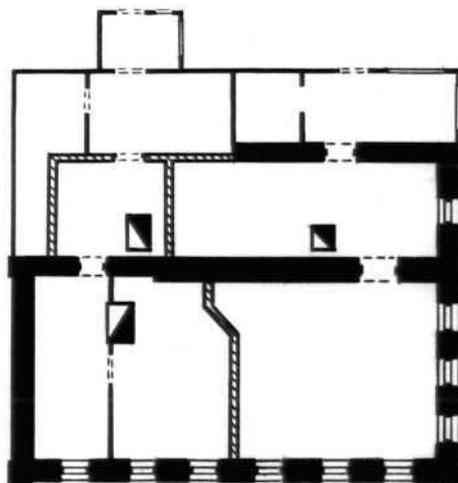
П Л А Н

Прямоугольник жилой части дома имеет толщину стены в 78 см. С юга, со стороны двора на пол-длины дома параллельно его основной стене имеется еще одна кирпичная стена, уступающая по ширине стенам жилой части дома. Там же находится несколько легких деревянных пристроек хозяйственного назначения. В настоящее время восточная и западная половины здания изолированы друг от друга, и вход в обе части дома осуществляется со двора через сени и кухонные помещения.

**Габариты здания — 14,5 X 13 м.**

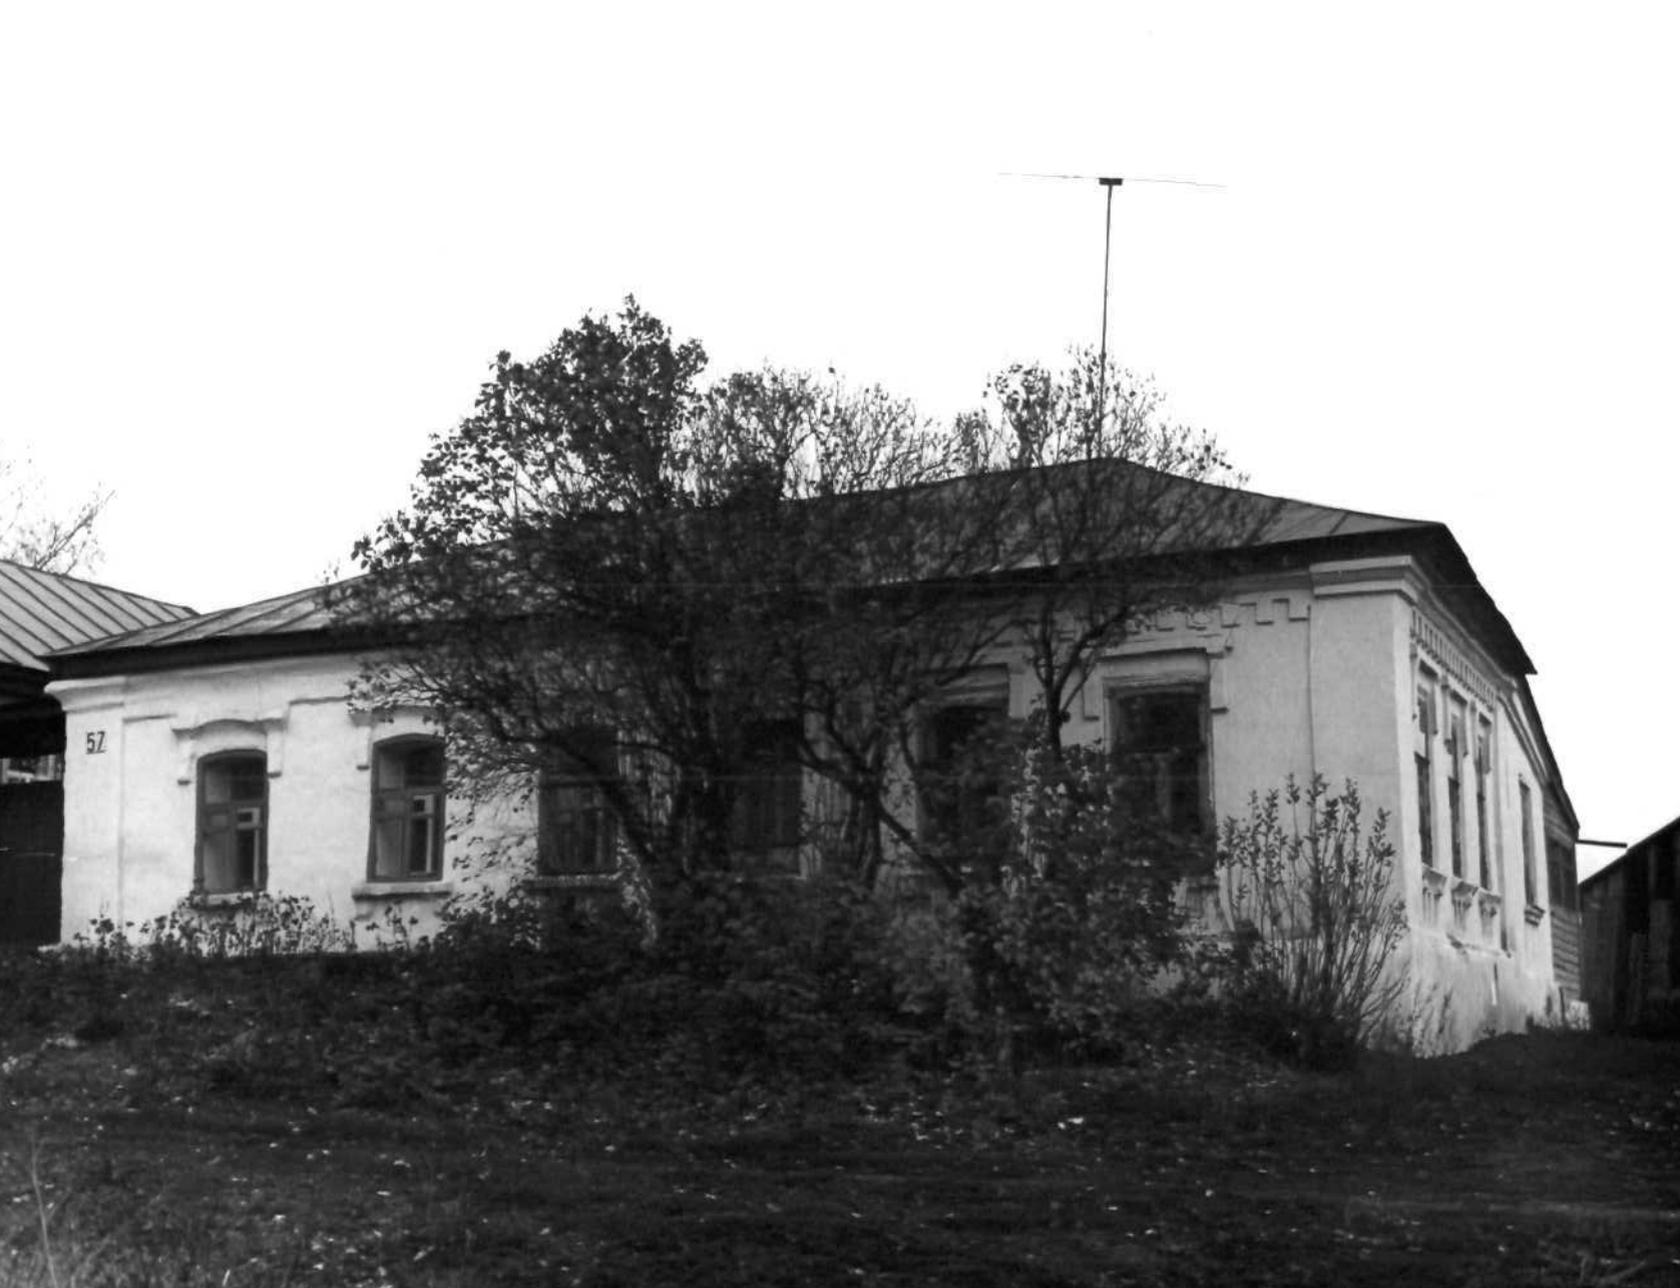
Северный фасад

**Возможны частичные утраты форм отдельных деталей карниза и обрамления окон в результате, в частности, неоднократного обновления поверхности стен толстым слоем штукатурки. В основном это касается восточной половины северного фасада.**

В архитектуре главного, северного фасада наблюдается некоторое отличие восточной половины от западной. Если карниз восточной половины фасада лишен каких-либо рельефных декоративных элементов, то в западной части он снабжен крупными, массивными сухариками, сделанными путем выпуска относительно плоскости стены тычков двух рядов кирпича. Другое отличие наблюдается в формах оконных перемычек и наличников, представляющих собой упрощенный тип сандриков; в восточной половине фасада оконные перемычки лучковые, их кривизну повторяют и козырьки наличников. В западной же — перемычки и козырьки горизонтальные.

Углы здания отмечены лопатками, поверхность стен оштукатурена и побелена.

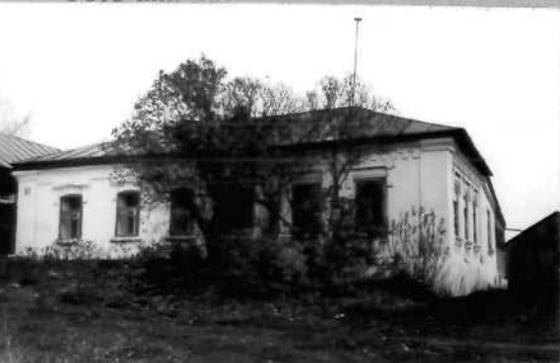
ПЛАН

Дата строительства дома — 2-я половина XIX в. — определена результатами стилистического анализа архитектурки здания, представляющего собой простой прямоугольный объём в один этаж, с плоским перекрытием и вальмовой кровлей, покрытой железом. Толщина кирпичных стен жилой части — 78 см.

Восточная и западная половины здания изолированы друг от друга, в каждую из них имеется по отдельному входу со стороны двора.
