П А С П О Р Т

I. НАИМЕНОВАНИЕ ПАМЯТНИКА Усадьба крестьянская (Калмыковых), ансамбльII. ТИПОЛОГИЧЕСКАЯ
ПРИНАДЛЕЖНОСТЬ

Пермская область, Суксунский район, д. Моргунова
Ансамбль усадьбы Колмыковых, XIX в.

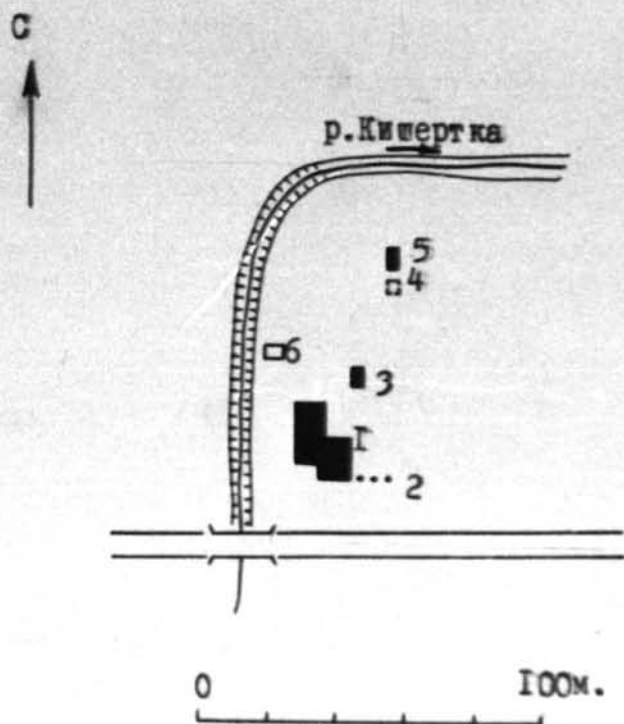
1. Килый дом, XIX в.
2. Ворота, XIX в.
3. Хлев, кон. XIX в.
4. Предполагаемое место малого амбара.
5. Двойной амбар, XIX в.
6. Баня, XX в.

Обмеры выполнены в 197
Бобылевым В. Г. Чертила
Идесис П. Г.

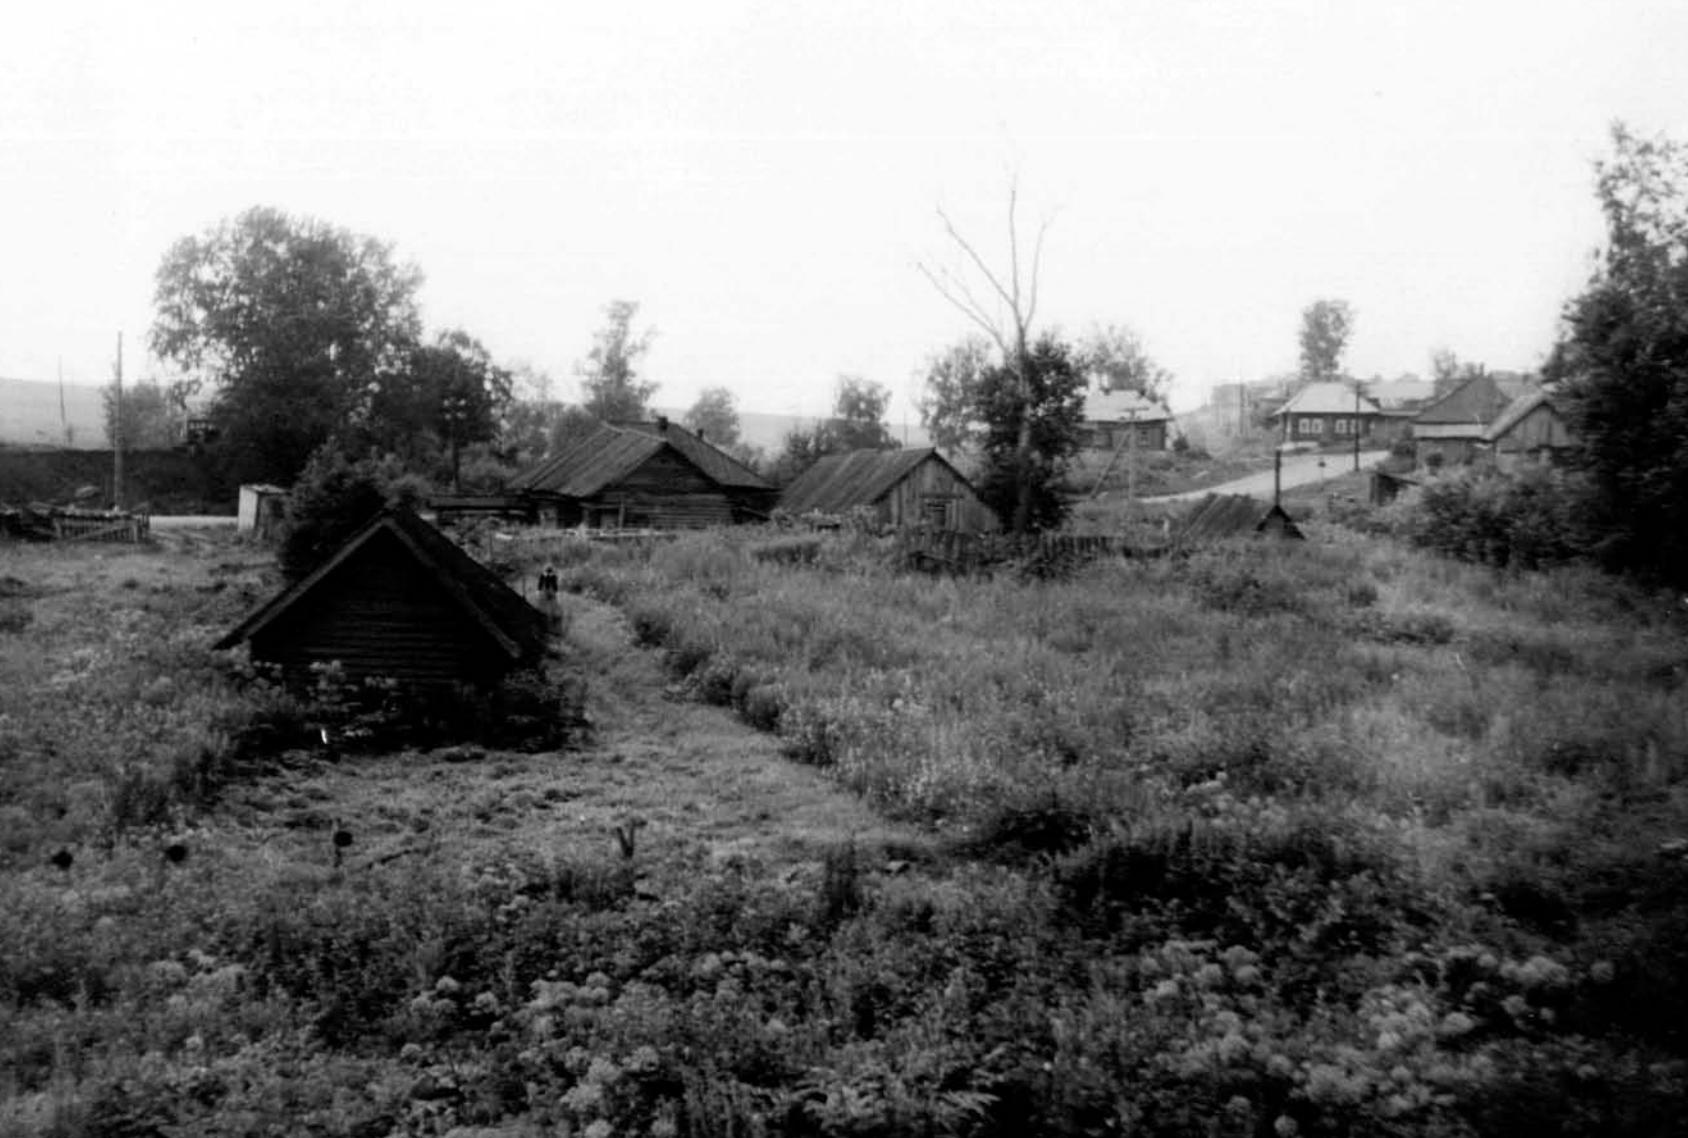
Туркская обл., Брусуский уезд
д. Меркуново

Ассамблея крестьянской усадьбы
Калмыковых, сер XIX в., сери-
строена в к XIX в., вблизи
бульвара р. Кашертки.

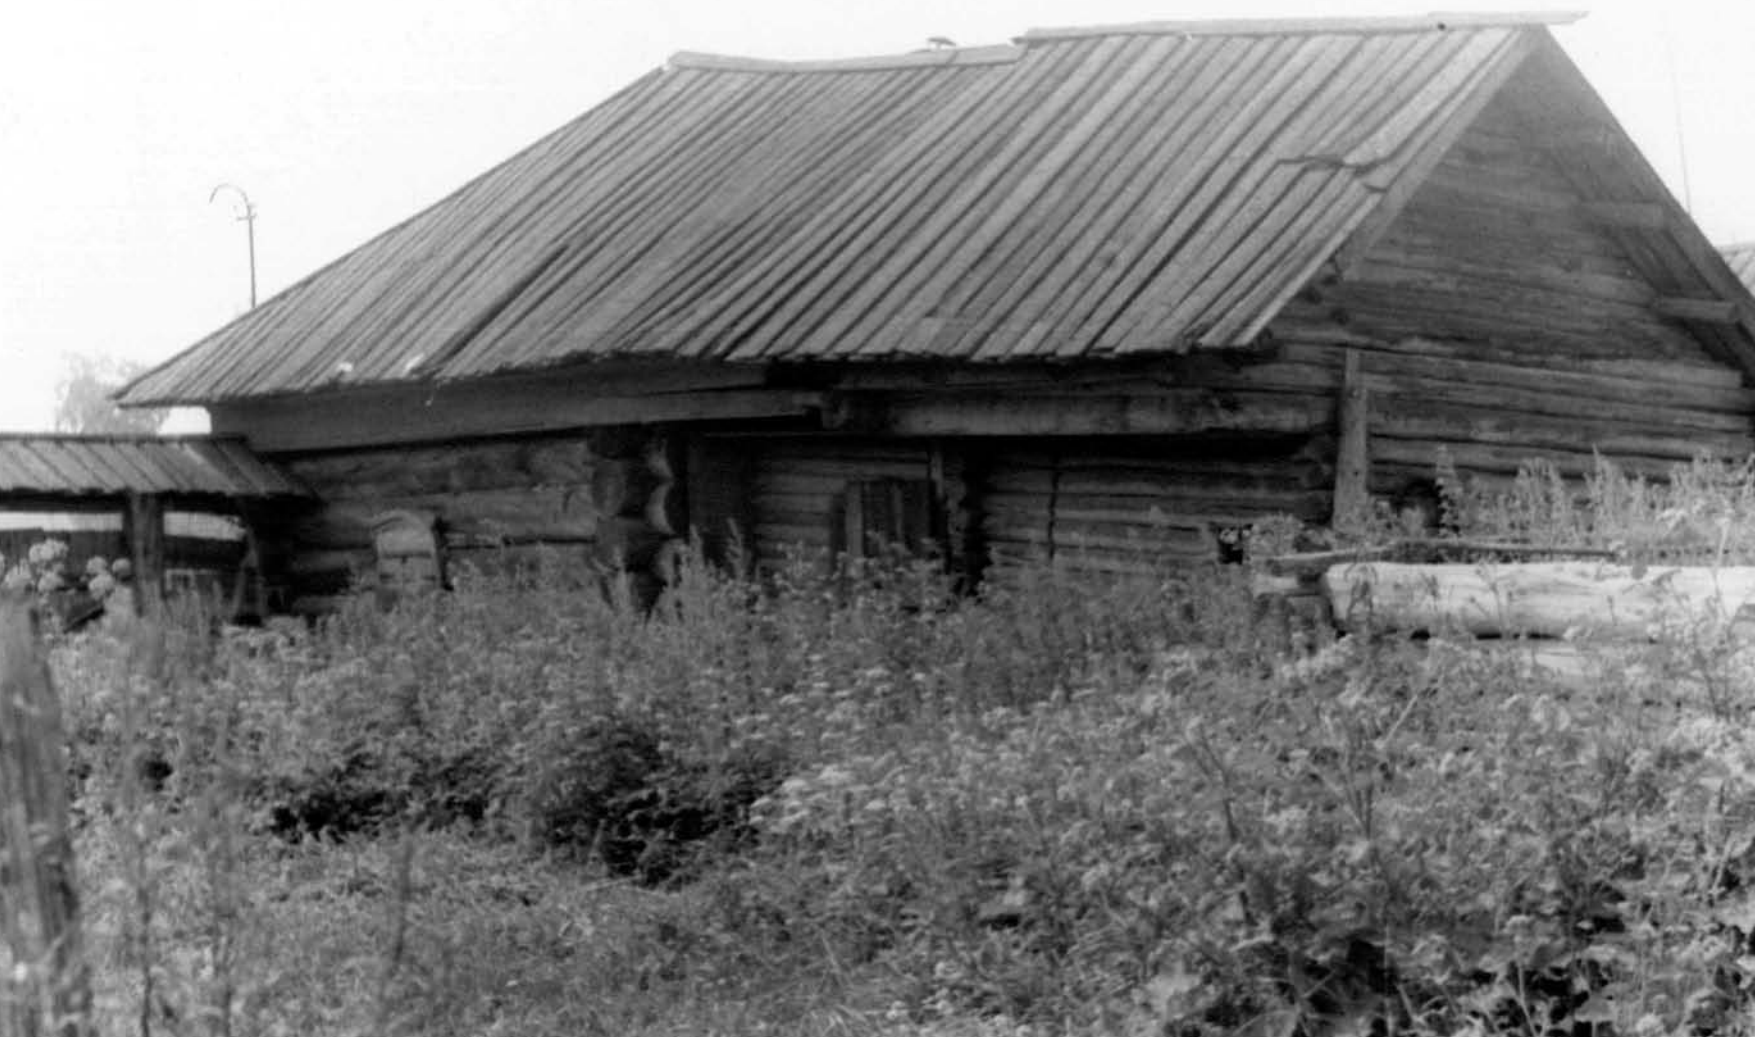
Тверская обл., Сукцинский р-н
д. Мостовая

Ассамблея усадьбы Каемкиных
сер XIX в., Визу на ворота, двор, клев

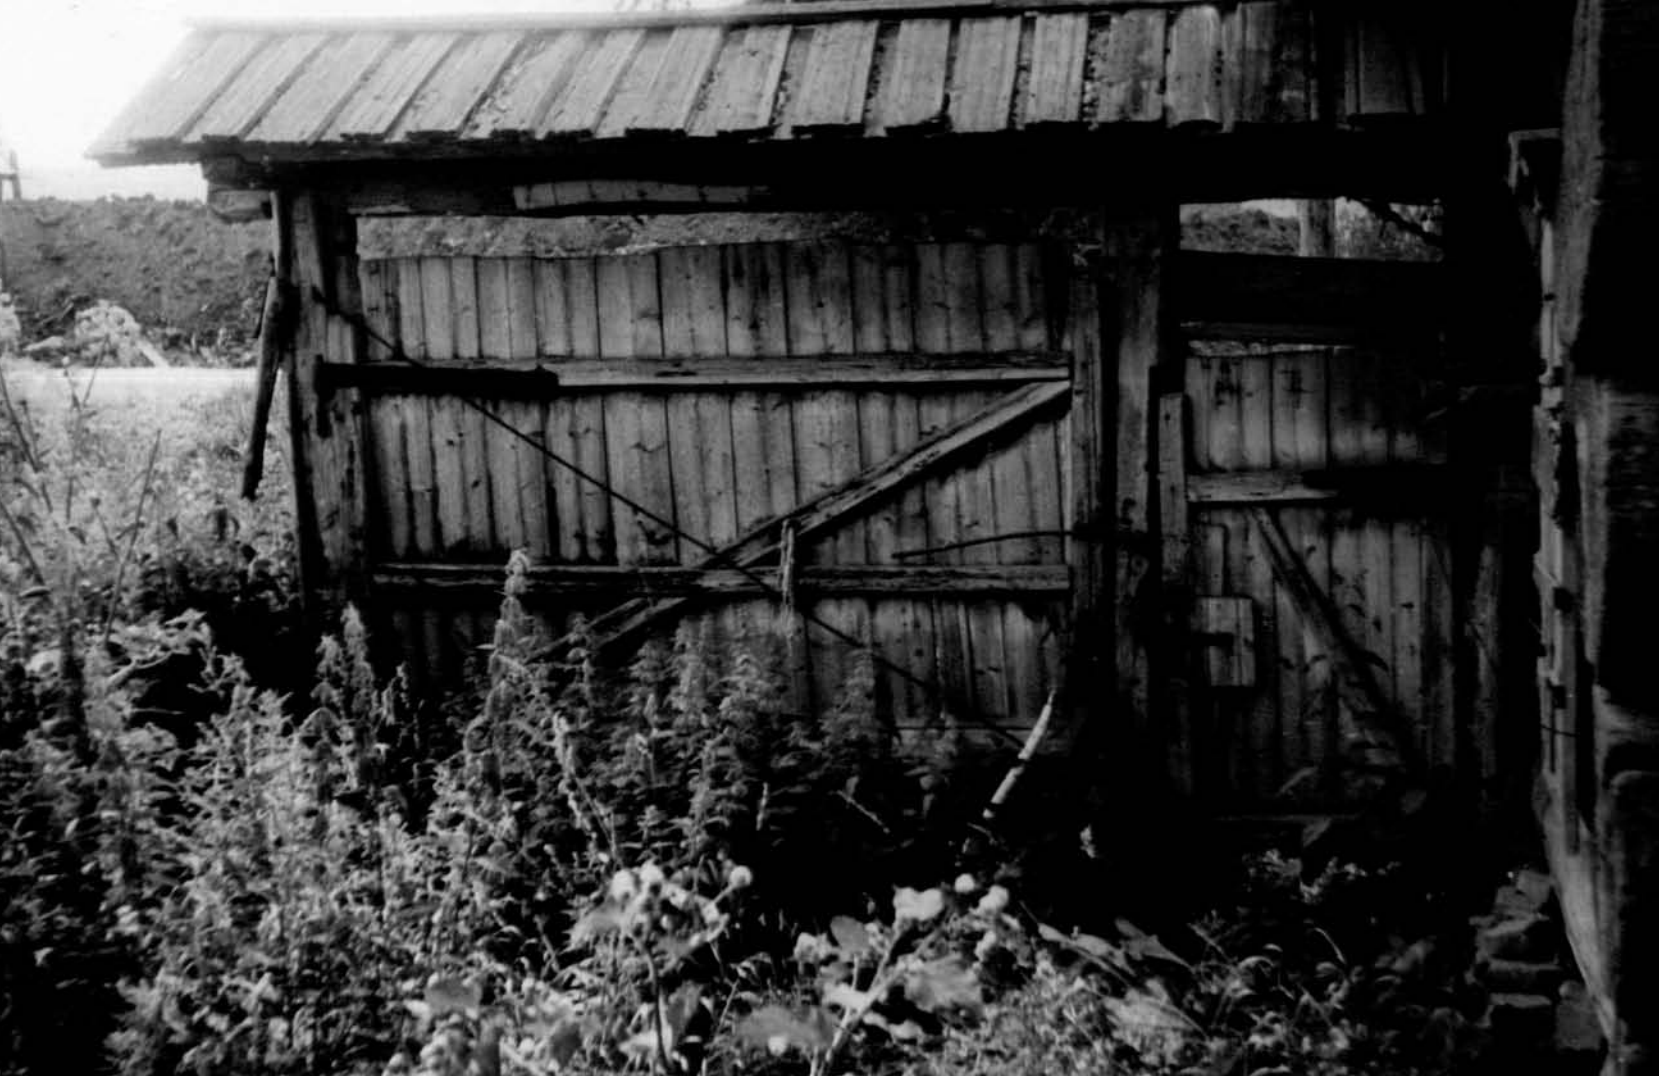
Туркское общ., Бухарский фр-и
г. Меркулово

Ассамблея крестьянской общины
Калмыковских сел XIX в., пере-
смотрена в к. XIX в.
Варста, Инь со двора

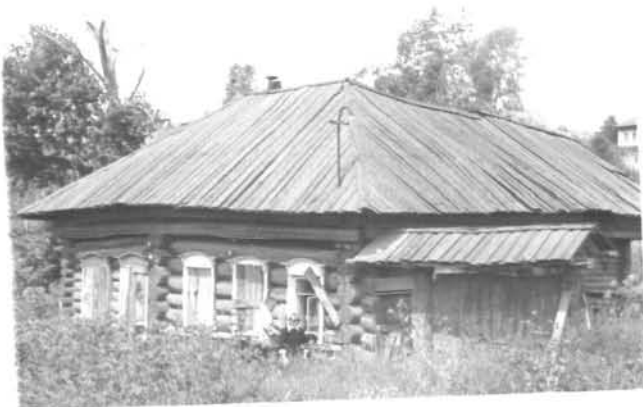
Фото или схематический план

Усадьба расположена в деревне Моргуново, около старого тракта, у моста через речку Кишертку. Первоначальная застройка усадьбы сер. XIX в. была покоеобразная с открытым двором. Дом поставлен к улице торцом, вход со двора, через сени. К задней торцевой части дома пристроена срубная 2-этажная постройка (в нижнем этаже - хлев; в верхнем - сарай). В глубине усадьбы поставлен двойной амбар, рядом стояла и старая баня (амбар?). Во двор ведут большие деревянные ворота с калиткой, над которыми устроен двухскатный навес из теса. Ворота и калитка однопольные, из досок, сохранились первоначальные кованые железные детали.

После расширения усадьбы в конце XIX в ее планировка изменилась - в настоящее время застройка "глаголем", т.е. крытый хозяйственный двор с постройками охватывает избу сбоку и сзади.
