П А С П О Р Т

I. НАИМЕНОВАНИЕ ПАМЯТНИКА Дом жилой

IV. АДРЕС (местонахождение) ПАМЯТНИКА Архангельская обл., г. Каргополь, ул. Акулова, II/4, по ул. Калинин.

УЧЕТНАЯ КАРТОЧКА

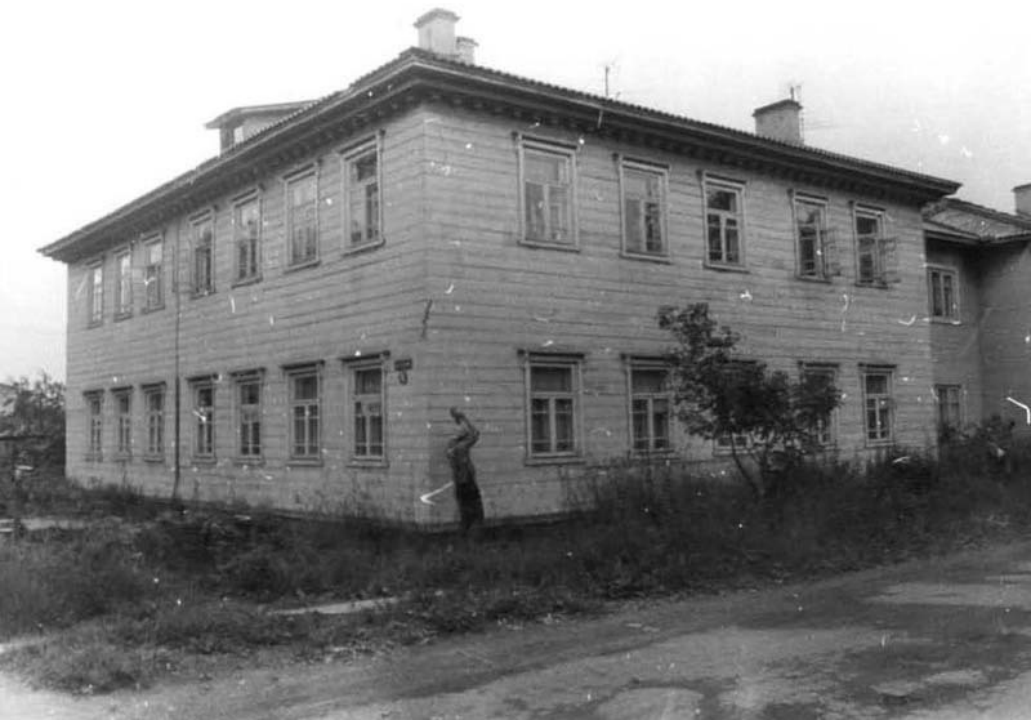
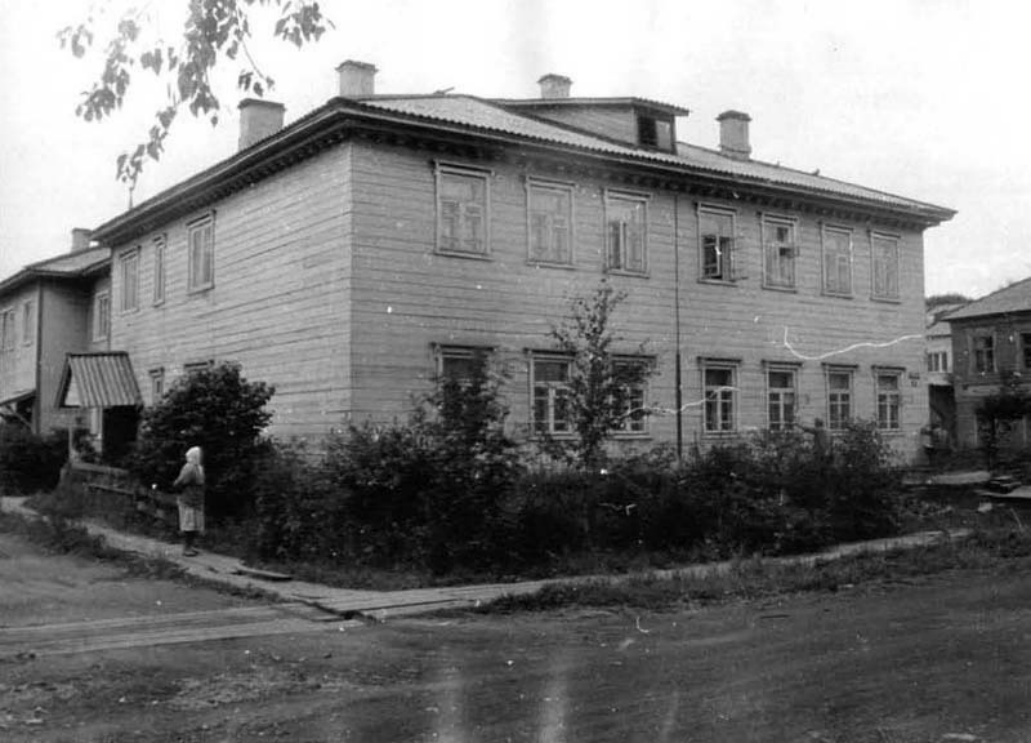
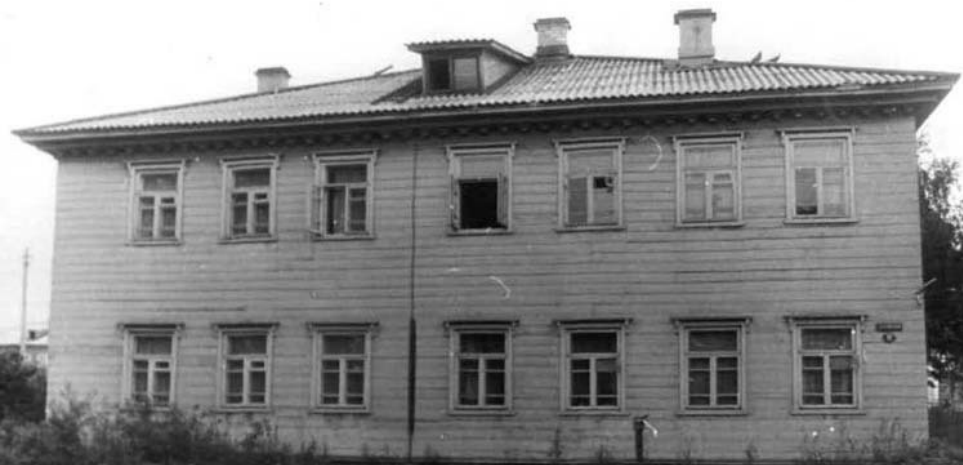
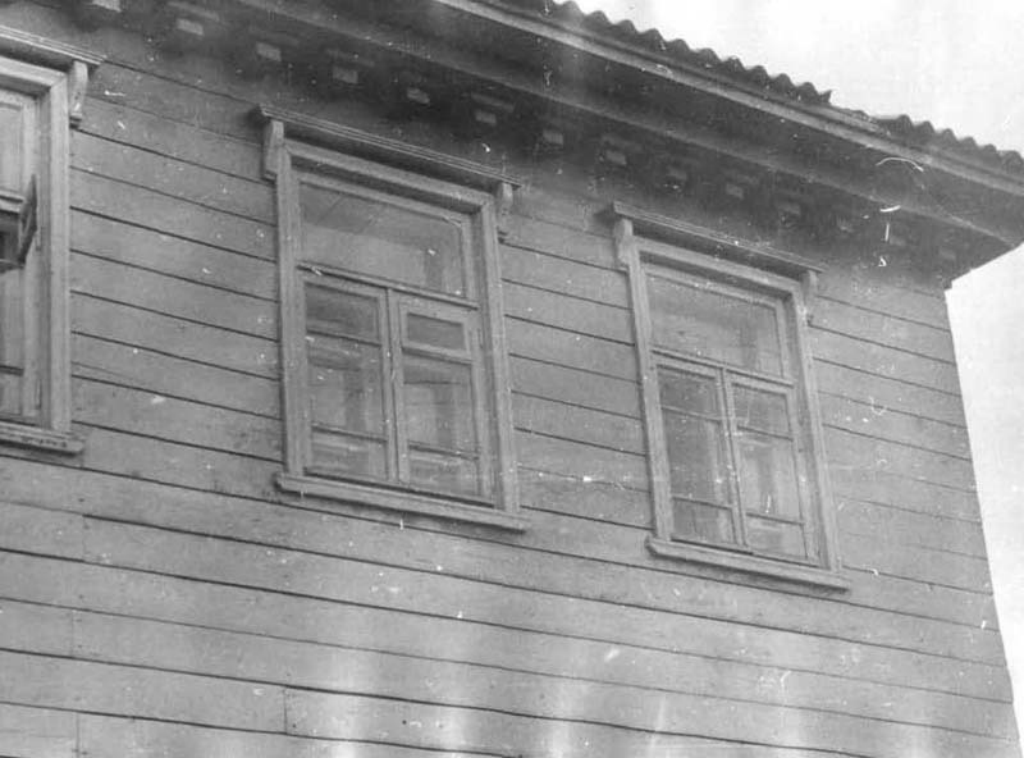
экстерьеры - 4

Двухэтажный деревянный жилой дом расположен на углу квартала при пересечении двух улиц. Здание рублено из бревен, перевязанных в "обло", и обшито снаружи тесом. Крупный прямоугольный в плане объем, покрытый четырехскатной крышей, продольным северным фасадом обращен к ул.Акулова, торцевым западным — к ул.Калинина. Со стороны южного фасада к дому примыкает двухэтажная деревянная пристройка советского времени. Детали фасадного декора выполнены в духе позднего классицизма. По верху стен проходит крупный, сильно огрубленный, карниз с поясом мутул. Прямоугольные окна обрамлены рамочными наличниками, завершенными тонкими, слабопрофированными сандриками на кронштейнах. Уличные фасады решены несимметрично: северный фасад в семь оконных осей, сгруппированных по три и по четыре, западный — в пять осей, сгруппированных по две и по три. На восточном фасаде первоначальные окна, очевидно, частично закрыты поздней обшивкой.

Внутри сохранилась единственная первоначальная бревенчатая поперечная стена, делющая дом на две равные части. Перекрытия плоские.

В 1983г. дом подвергся капитальному ремонту, во время которого стены снаружи были обшиты новым тесом, заменены полы и перекрытия, полностью изменена внутренняя планировка.

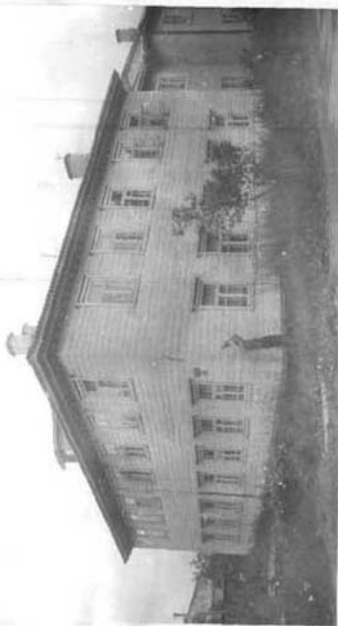
Фото или схематический план

Двухэтажный деревянный жилой дом расположен на углу квартала при пересечении двух улиц. Здание рублено из бревен, перевязанных в "обло" и обшито снаружи тесом. Крупный прямоугольный в плане объем, покрытый четырехскатной крышей, продольным северным фасадом обращен к ул. Акулова, торцевым западным — к ул. Калинина. Уличные фасады имеют несимметричные композиции: северный — в семь оконных осей, западный — в пять. По верху стен проходит карниз мутулами. Наличники на окнах завершены сандриками. Внутренняя планировка утрачена во время кап. ремонта в 1983г.
