## П А С П О Р Т

I. НАИМЕНОВАНИЕ ПАМЯТНИКА Казанская церковьII. ТИПОЛОГИЧЕСКАЯ  
ПРИНАДЛЕЖНОСТЬ

### УЧЕТНАЯ КАРТОЧКА

Казанская церковь. г. Астрахань, ул. Чехова, 10.

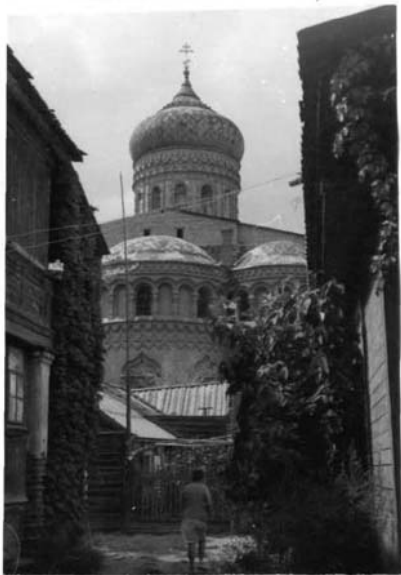
Фото или схематический план

Крупный двухсветный с подклетом, прямоугольный в плане, кирпичный объем церкви, расположенный в северной части города, вытянут по алтарной оси, длиной 52,7 м и завершен массивным световым барабаном с главой луковичной формы. Длина поперечной оси равна 32,4 м. Алтарная часть состоит из 3 апсид. Внутреннее пространство храма — 3-нефное. Центральный неф образован 3 северными и 3 южными столбами. Апсиды перекрыты конхой; большинство ячеек храма имеет впадушенные своды. Арочные окна церкви на северном, южном и западном фасадах распределены по 5 осям. Для фасадов памятника характерна насыщенность декоративными деталями из легального кирпича разнообразного профиля. Выделяются крупные горизонтальные тяги (сложные межъярусный и венчающий карнизы), килевидные порталные обрамления западного и боковых входов, наличники окон с завершениями кокошниками. В интерьере сохранилась богатая отделка стен и столбов храма, полы из полихромных керамических плиток.

Памятник является интересным образцом монументального церковного сооружения периода эклектики с преобладанием элементов псевдорусского и "западного" стилей.
