**П А С П О Р Т**

Церковь Введения.

IV. Адрес (местонахождение) памятника Владimirская обл., Камешковский р-н,  
 (АССР, край, область, район, автономия, обл.,

село Леонтьево. На трассе "Москва-Горький".

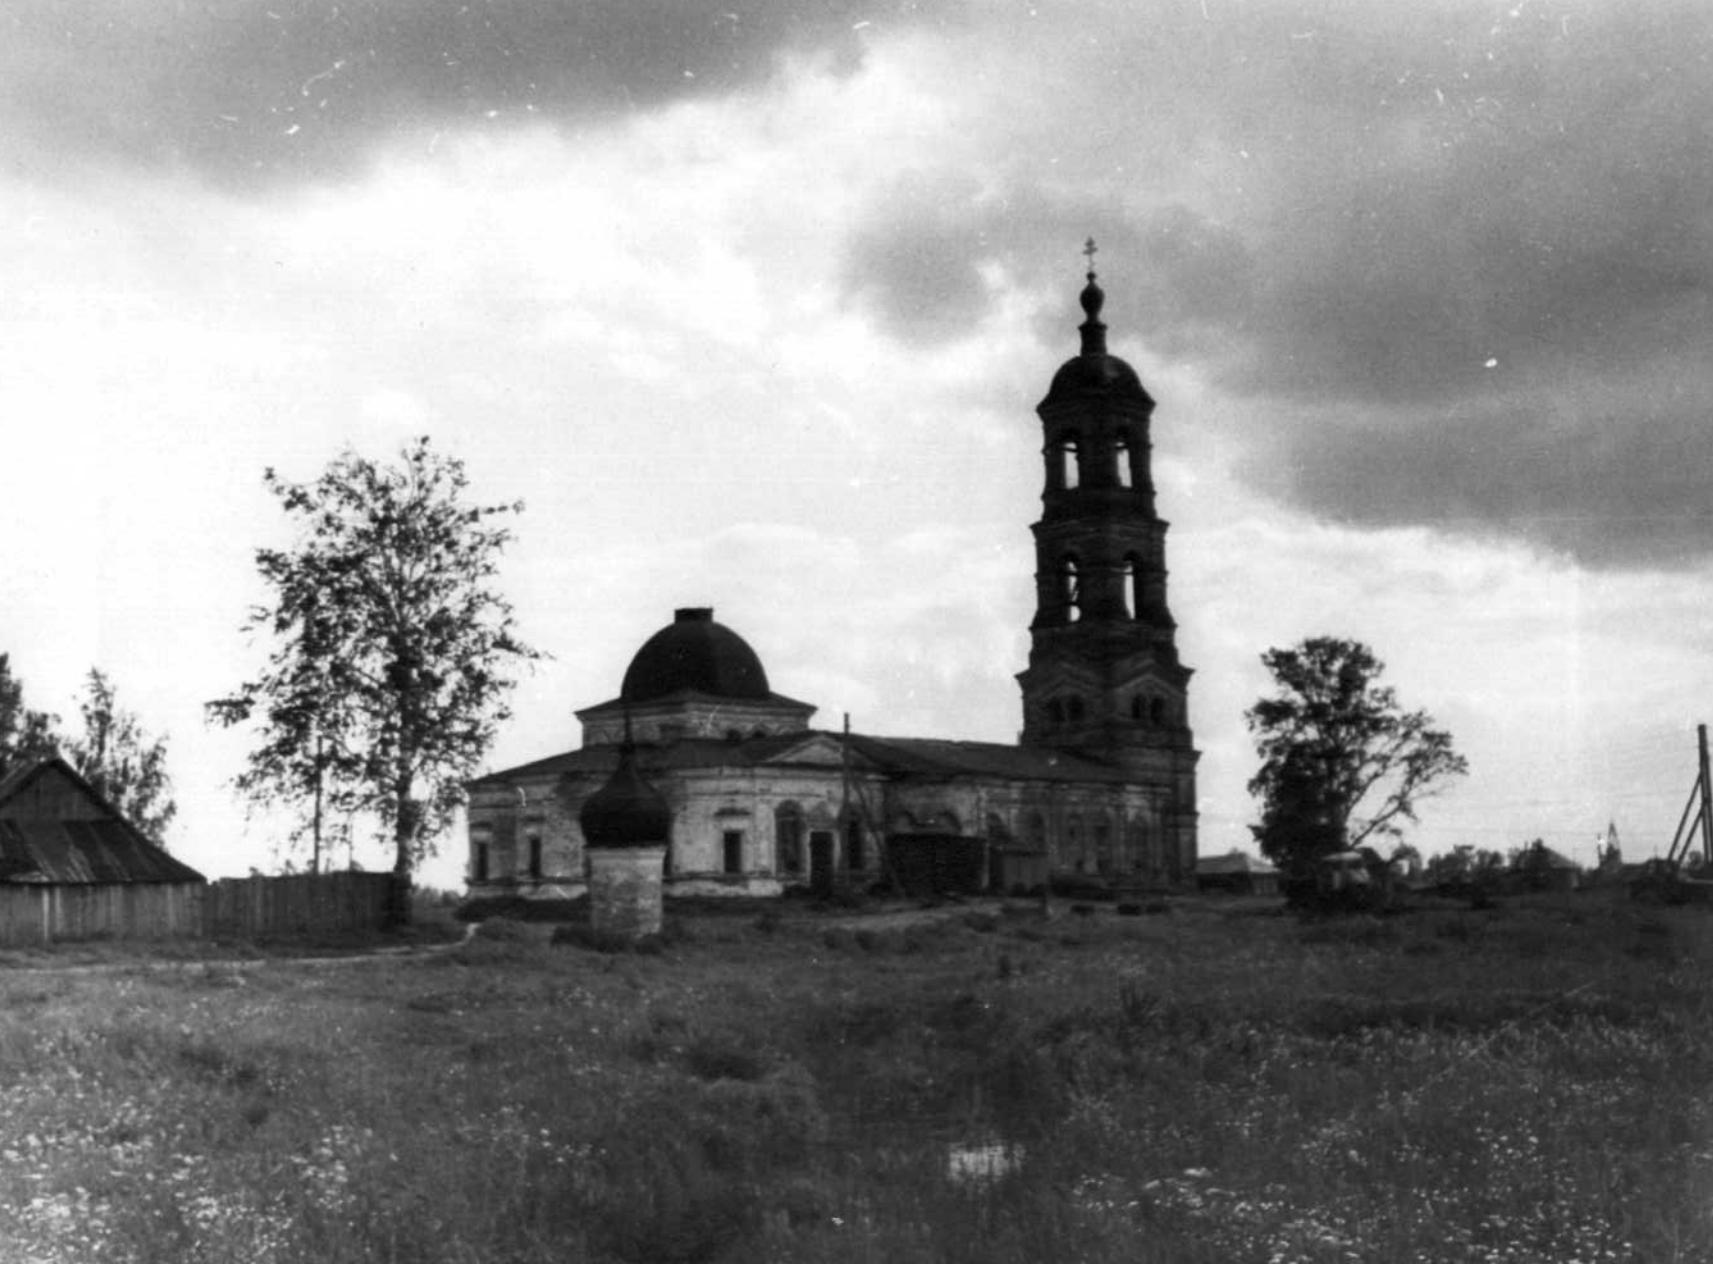
59 873

Л. Введенч. Сеп. XIX в.  
вид с северо-востока.

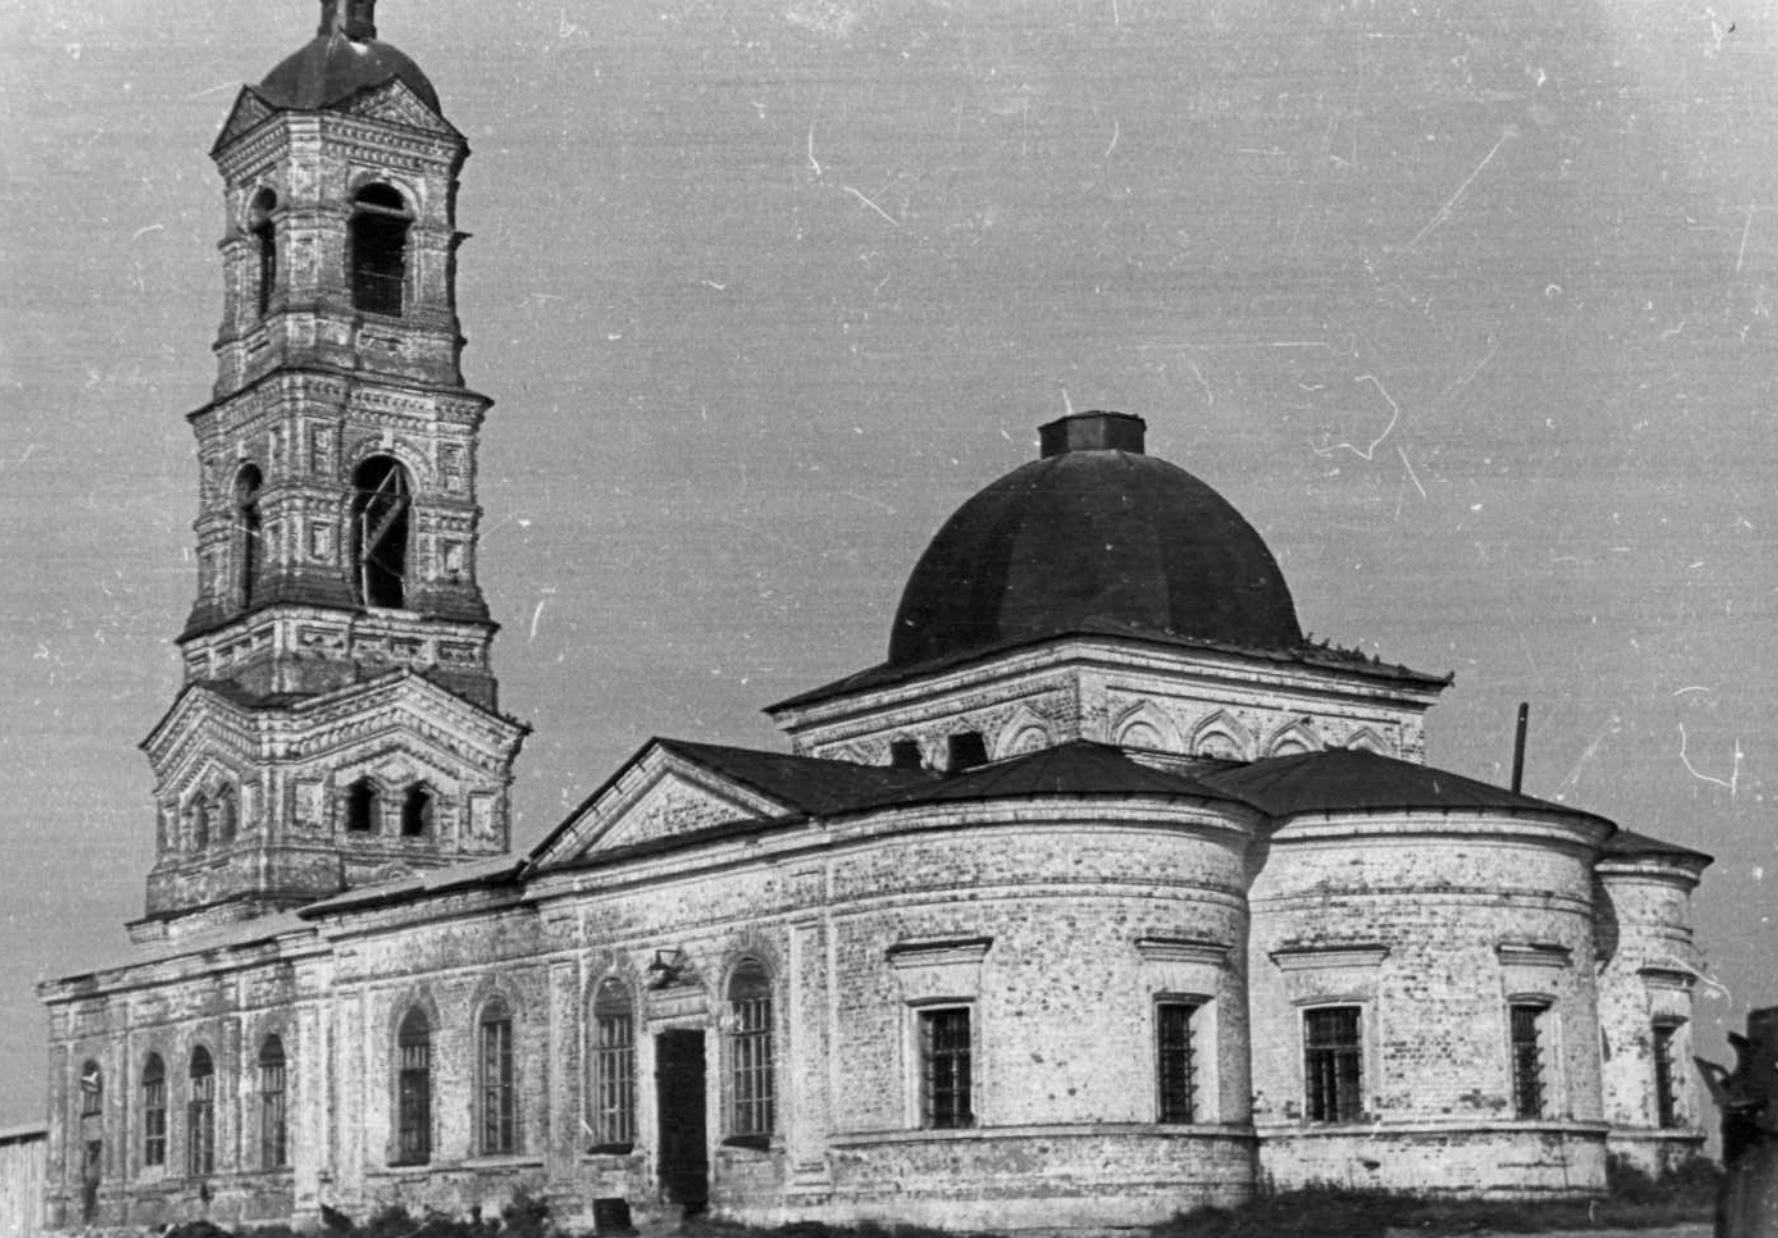
Каменковский район.  
с. Монтиево

Введенские деревни XIX в.  
вид с горы Яблониной  
1971, ВЛГИОДН 23763  
фото Альбина

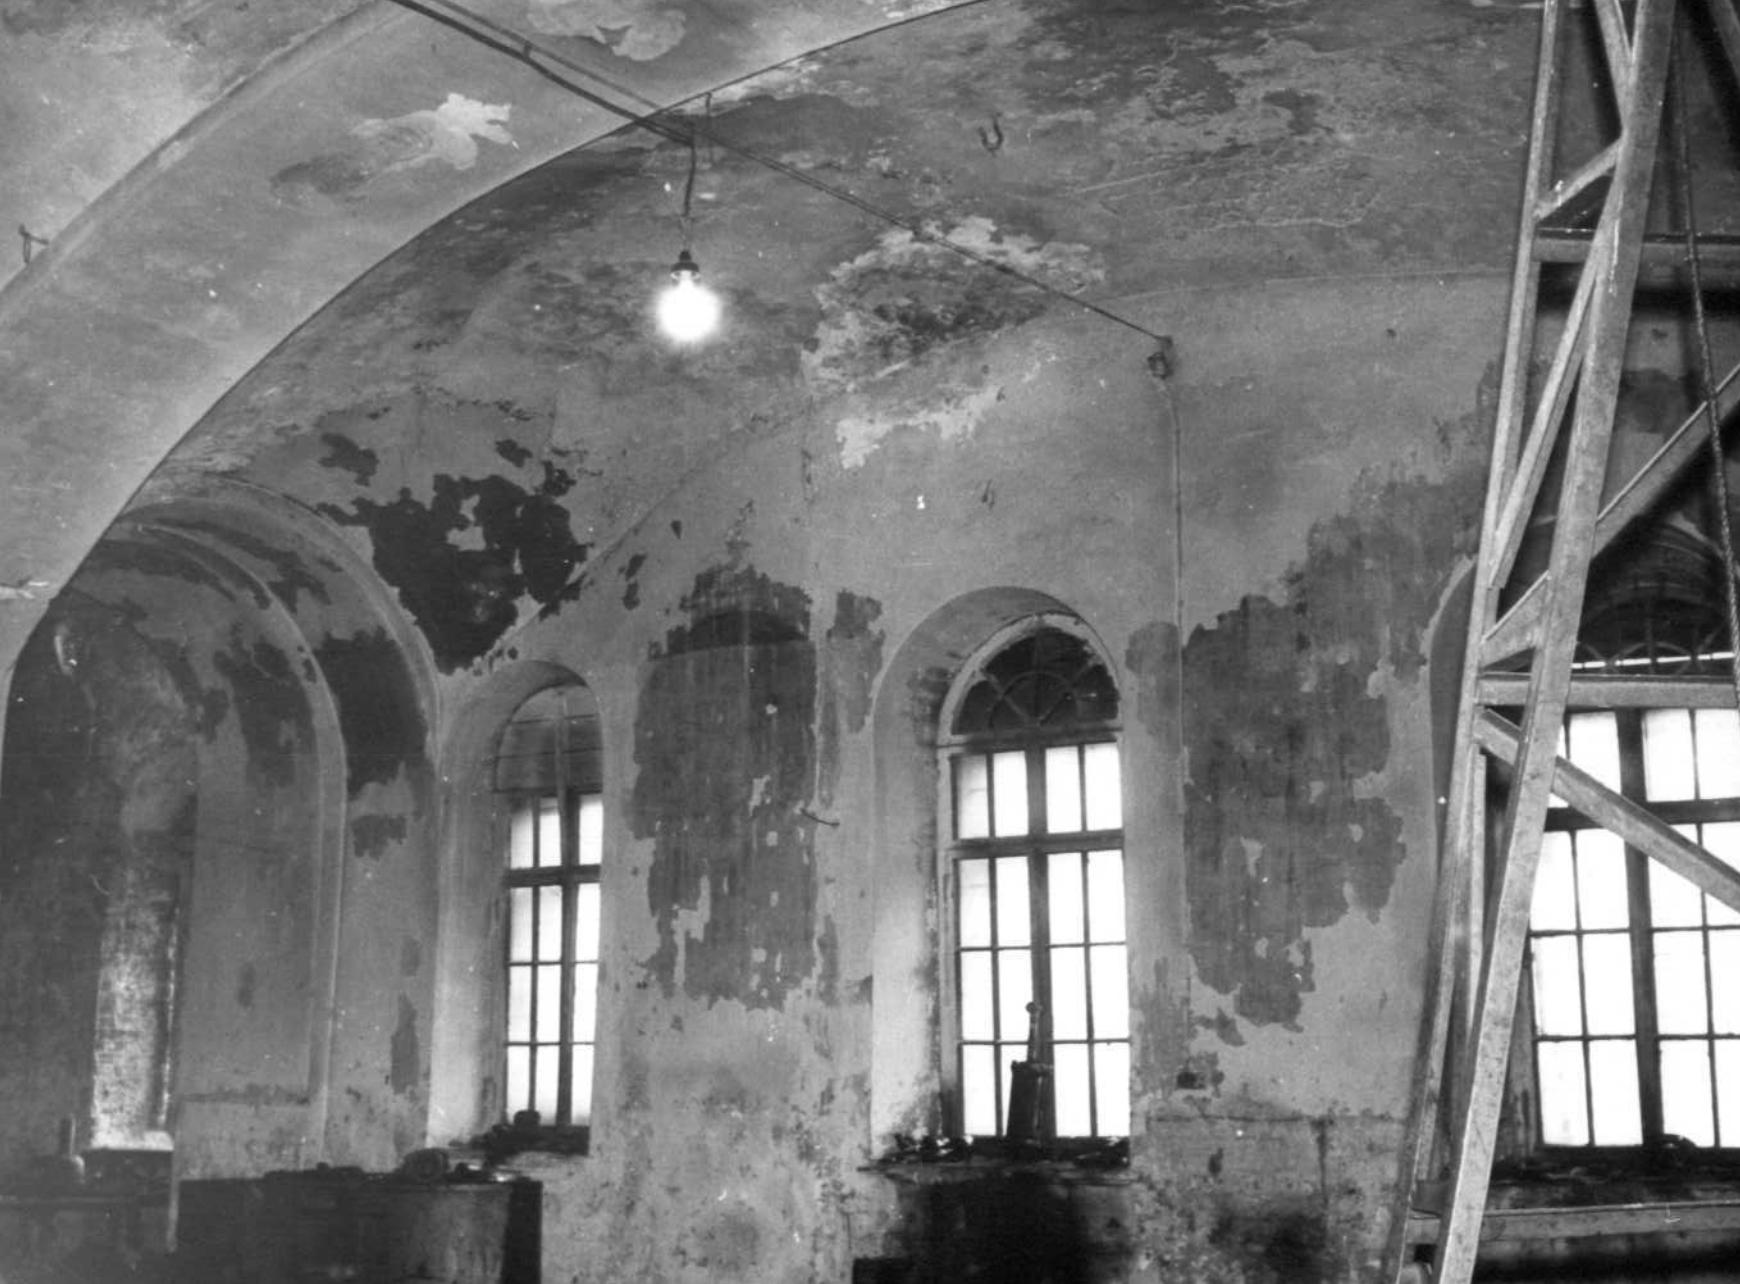
59782

Владимирская обл.  
Камешковский р-н  
с. Леоново,  
ц. Введенье. Сер. XIX в.

Интерьер.  
Южная стена

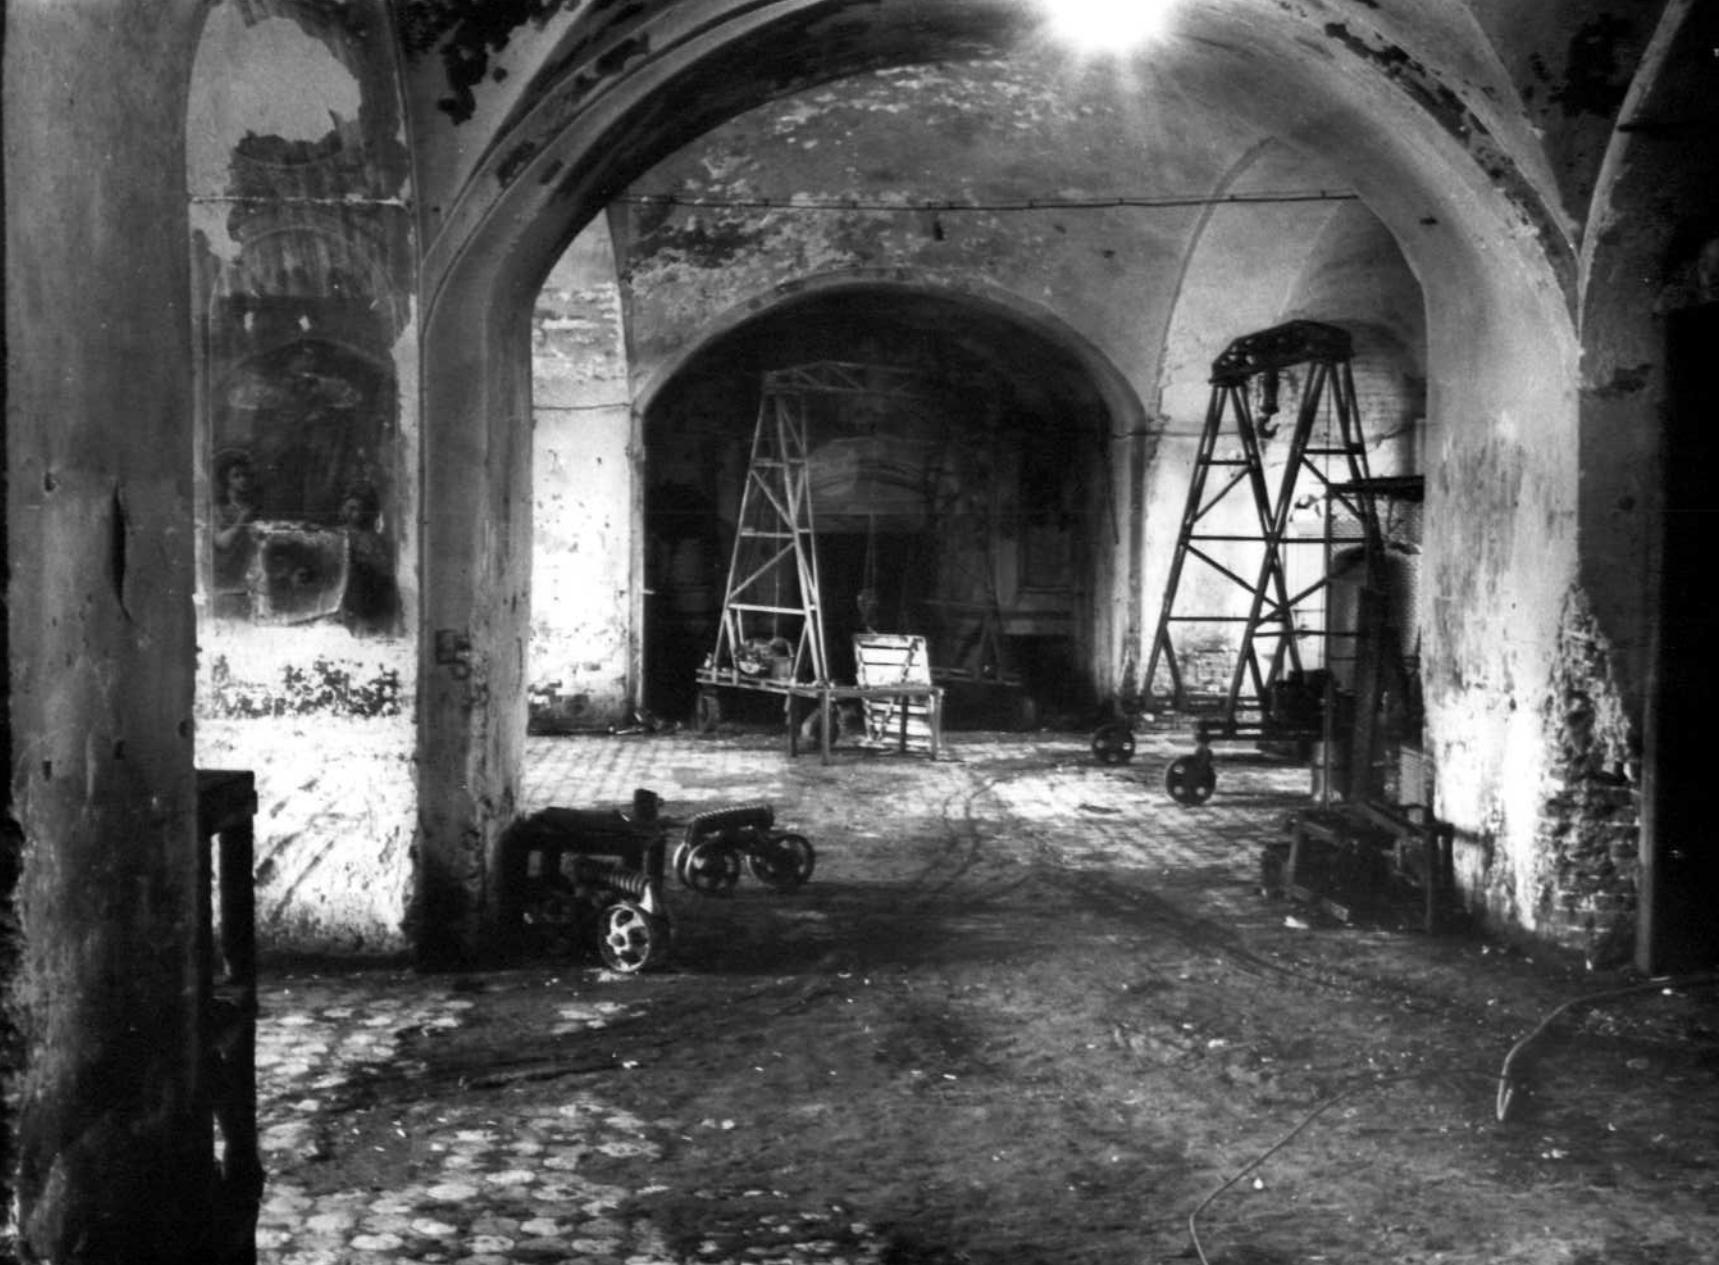
59785

Н. Введенская. Сер. XIX в.

Чегорев. Вид на западную стену.

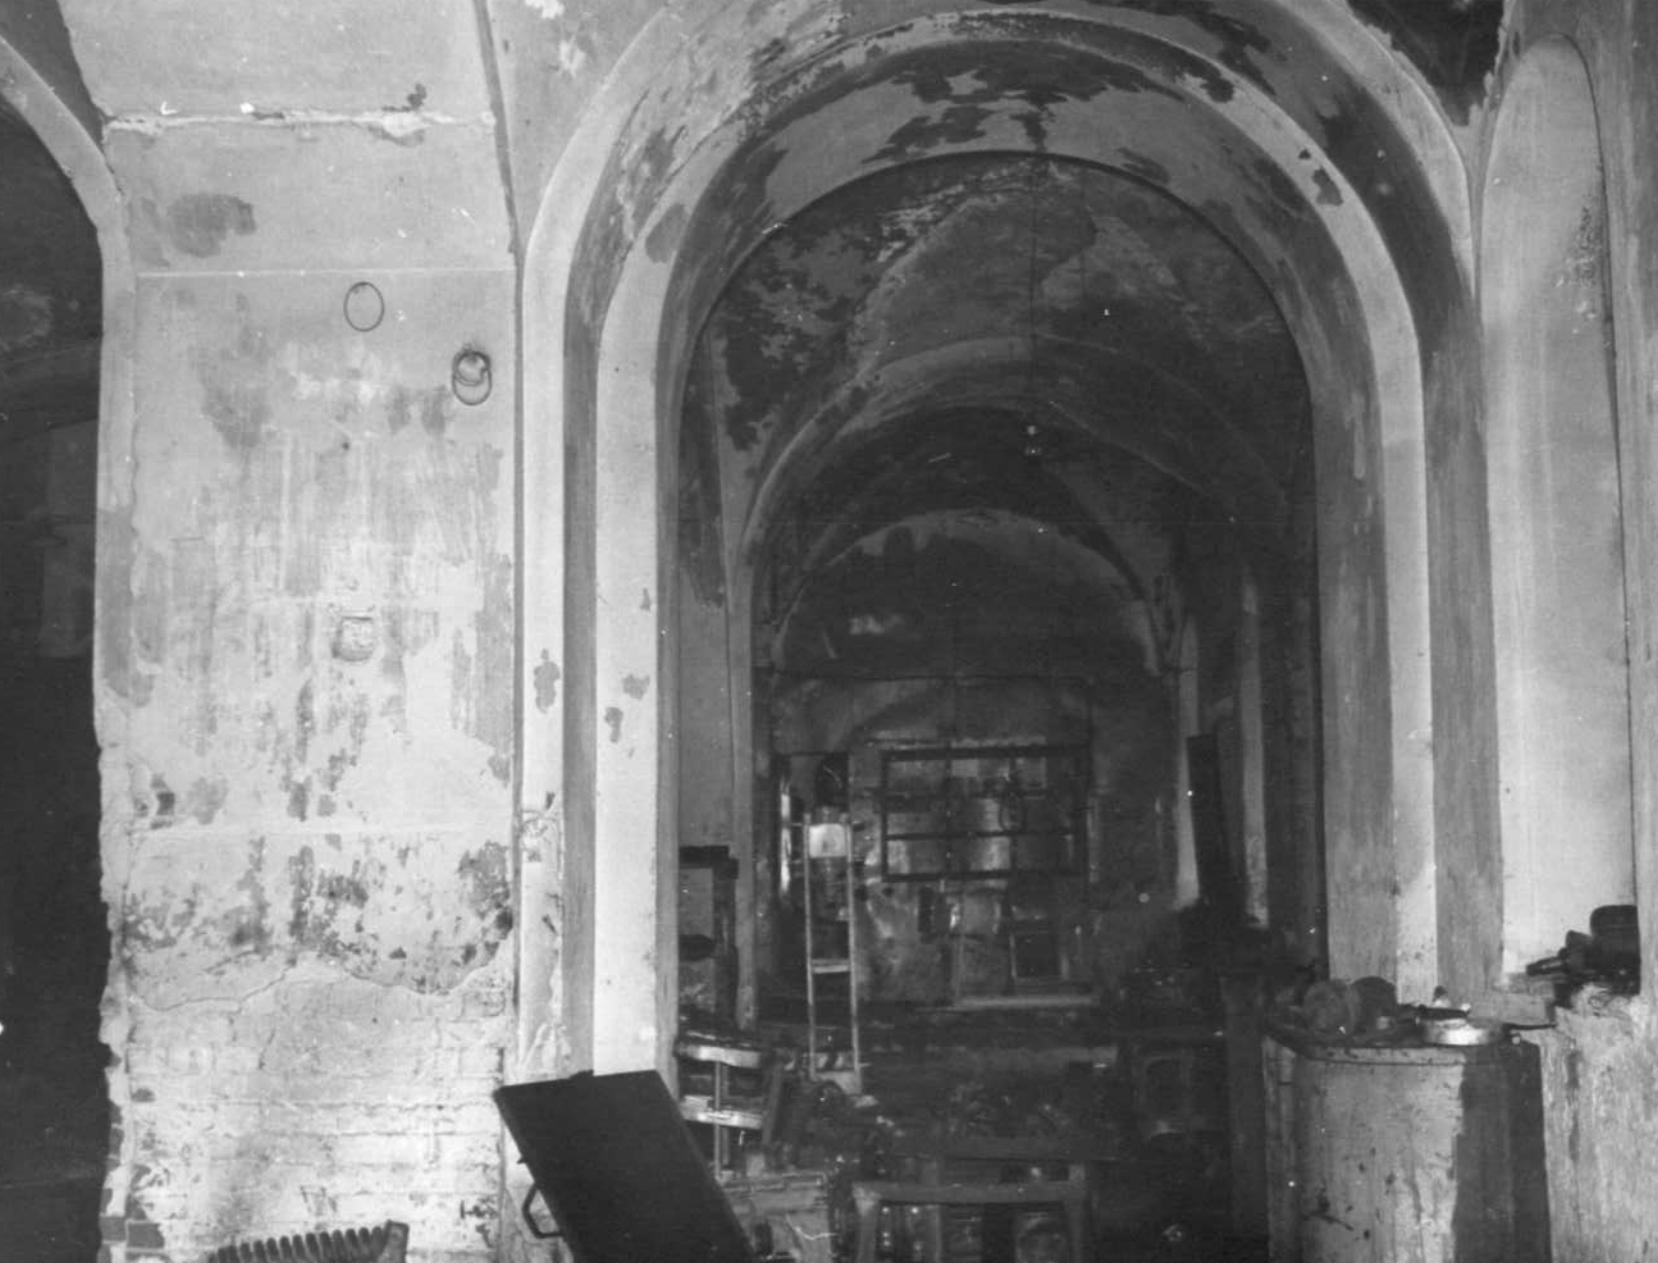
59748

Владимирская обн  
Камешковский р-н  
с. Лесное  
Ц. Введенье. Сер. XIX в.  
Шатерообраз.  
Западная часть грандюр.

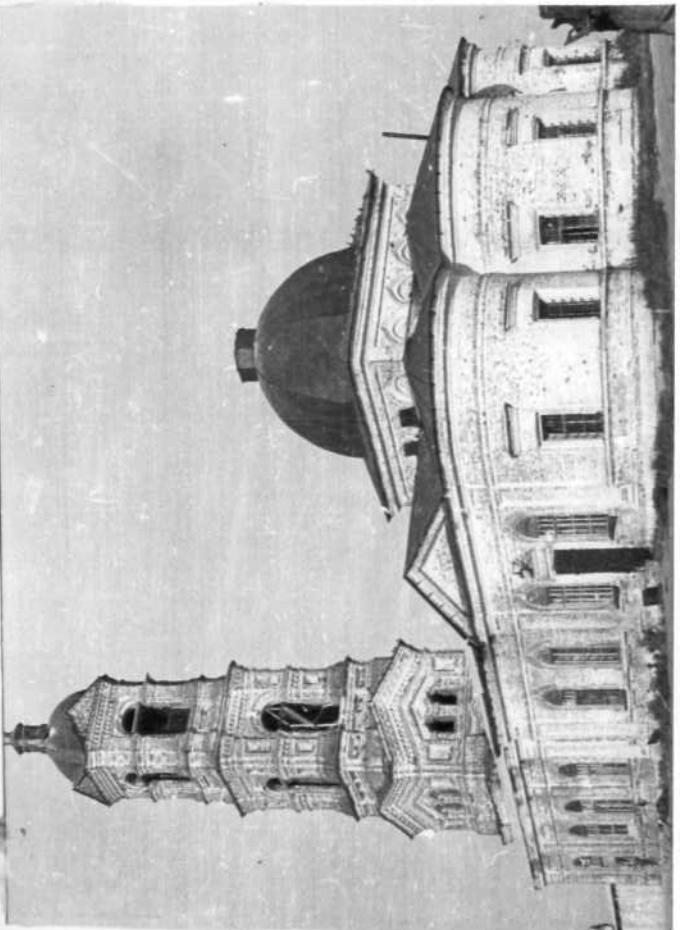
Фото или схематический план

Церковь стоит на ровной местности, среди села, на площади с прудом. Сложена из кирпича. Это сельский храм средних размеров с огромной колокольней. По типу принадлежит к одноглавым, трехнефным, трехапсидным, четырехстолпным, с трехчастной композицией (основной объем с апсидами, трапезной, колокольней). Кроме колокольни, все другие объемы одной высоты, с одним рядом окон. Собственно храм выделен большей шириной, треугольным фронтом над боковыми стенами, низким четвериком над восточными четырьмя столбами и завершен с востока тремя полукруглыми апсидами. Кровля четверика высокая, восемигранная и в стенах полуциркульные окна.

Трапезная прямоугольная, широкая, в пять окон по сторонам. Колокольня в четыре уменьшающихся в плане четверика. Богато пышно декорирована. Внутреннее пространство собственно храма и трапезной выглядит единым, трехнефным, шестистолпным. Между четырьмя столбами собственно храма восемигранный склонный свод, в апсиде - конха, в трапезной - сваи рушевые своды.
