## П А С П О Р Т

I. НАИМЕНОВАНИЕ ПАМЯТНИКА Храмовый комплекс. Церковь Рождества Христова.II. ТИПОЛОГИЧЕСКАЯ  
ПРИНАДЛЕЖНОСТЬ

1790-1805 гг.

IV. АДРЕС (местонахождение) ПАМЯТНИКА Вологодская обл., Юксынский р-н,  
АССР, край, область, район, автономная область,Брусанский с/с, с. Брусанец (центр сельсовета)

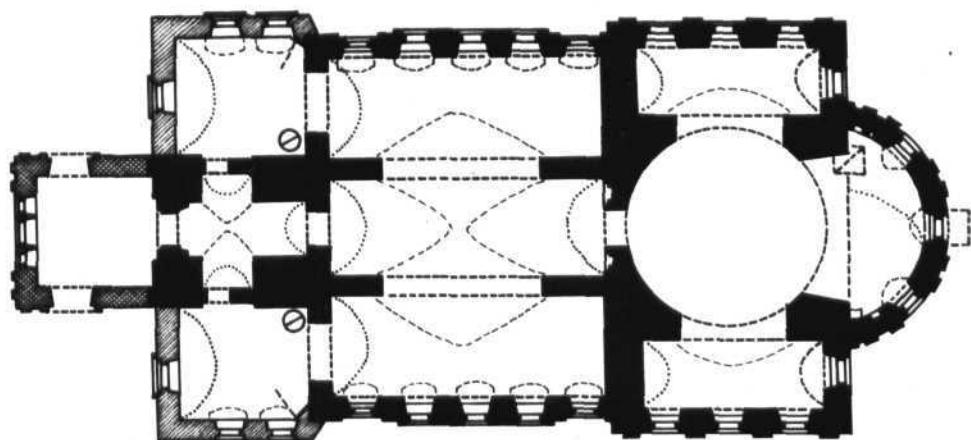
1 ЭТАЖ

■ - 1790 - 1805 г.г.

■ - I пол. XIX в.

■ - II пол. XIX в.

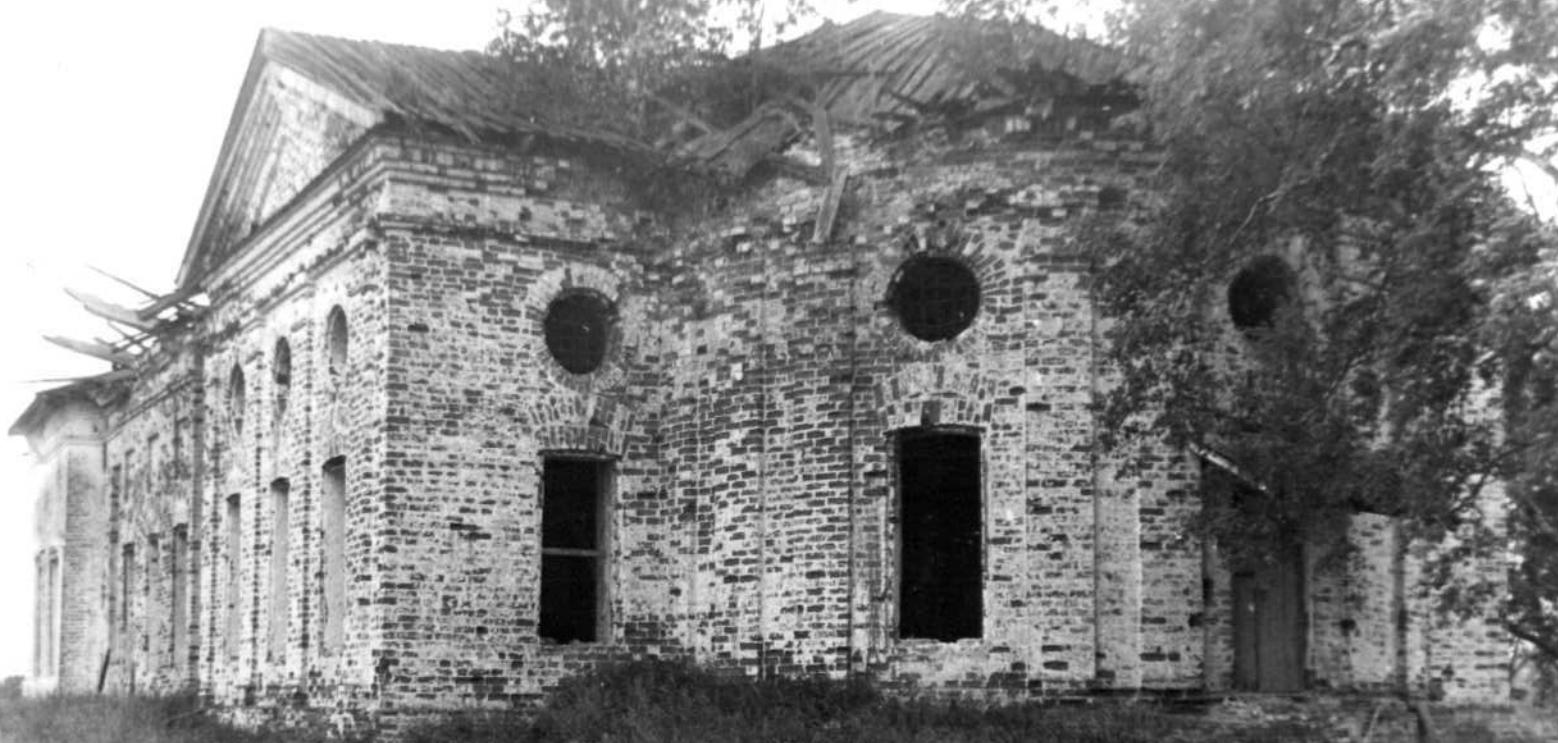
1. Вологодская обл., Нюксенский р-н,  
Брусенский с/с, с. Брусенец. Храмовый  
комплекс. Церковь Рождества Христова,  
1790–1805 гг. Общий вид с востока.  
Фото Гельфера С.В., 1989 г.

несены из плоскостей фасадов в виде ризалитов, завершенных треугольными портиками (фото 7). В западной части боковых фасадов им соответствуют вынесенные вперед объемы притворов к колокольне (фото 6). В средней части боковых фасадов (на стенах трапезной) двумя уступами ракрепованы плоские ризалиты в три окна, по сторонам которых расположено по одному окну. На восточном фасаде выделяется мощный, полуциркульный в плане объем апсиды (фото 8). К средней части западного фасада примыкает более низкий, чем основное здание, объем крыльца, под трехскатной кровлей (фото 3,4). Основной объем покрыт поздней двускатной кровлей; на алтарной части сохранилась старая конхолиальная кровля. Фронтоны ризалитов и приделы к летнему храму также сохранили двускатные кровли, смыкающиеся с кровлей основного объема (фото 1,2).

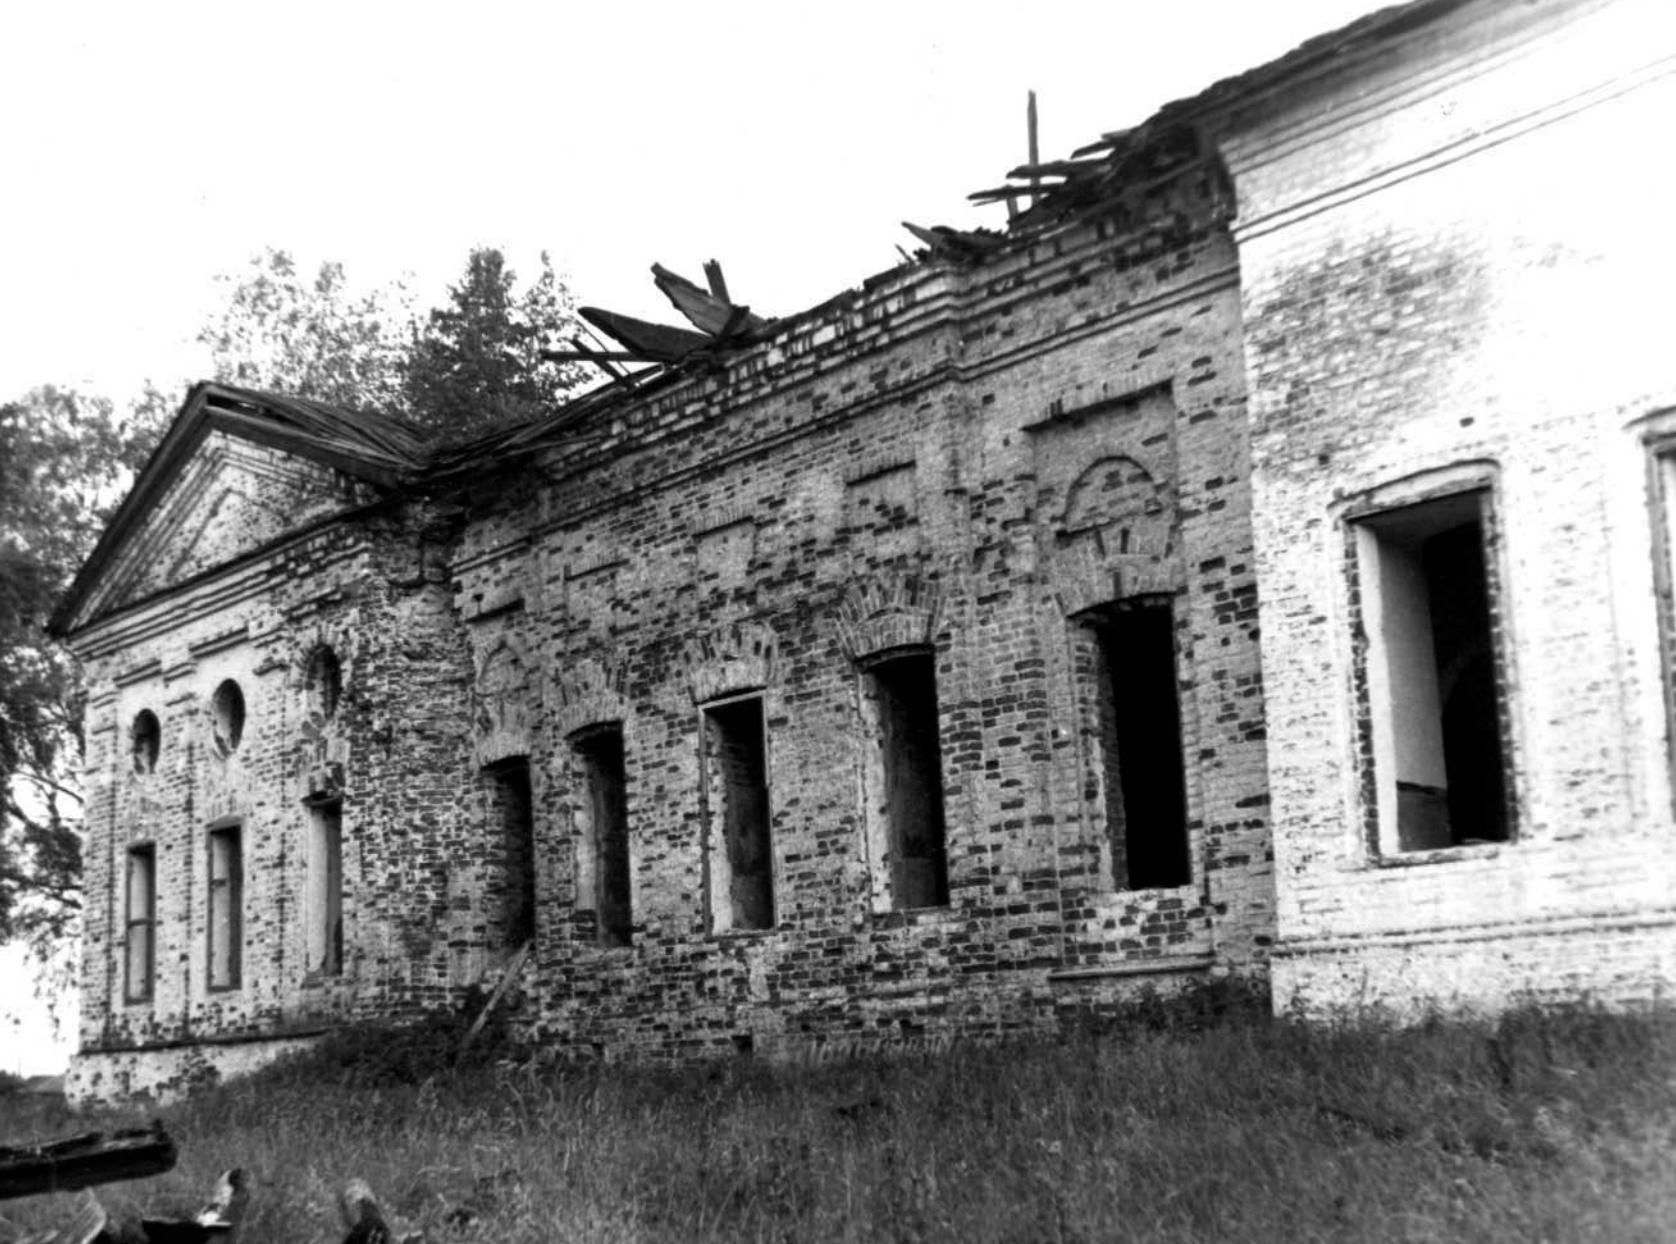
2. Вологодская обл., Нюксенский р-н,  
Брусенский с/с, с. Брусенец. Храмовый  
комплекс. Церковь Рождества Христова,  
1790–1805 гг. Боковой северный фасад.  
Фото Гельфера С.В., 1989 г.

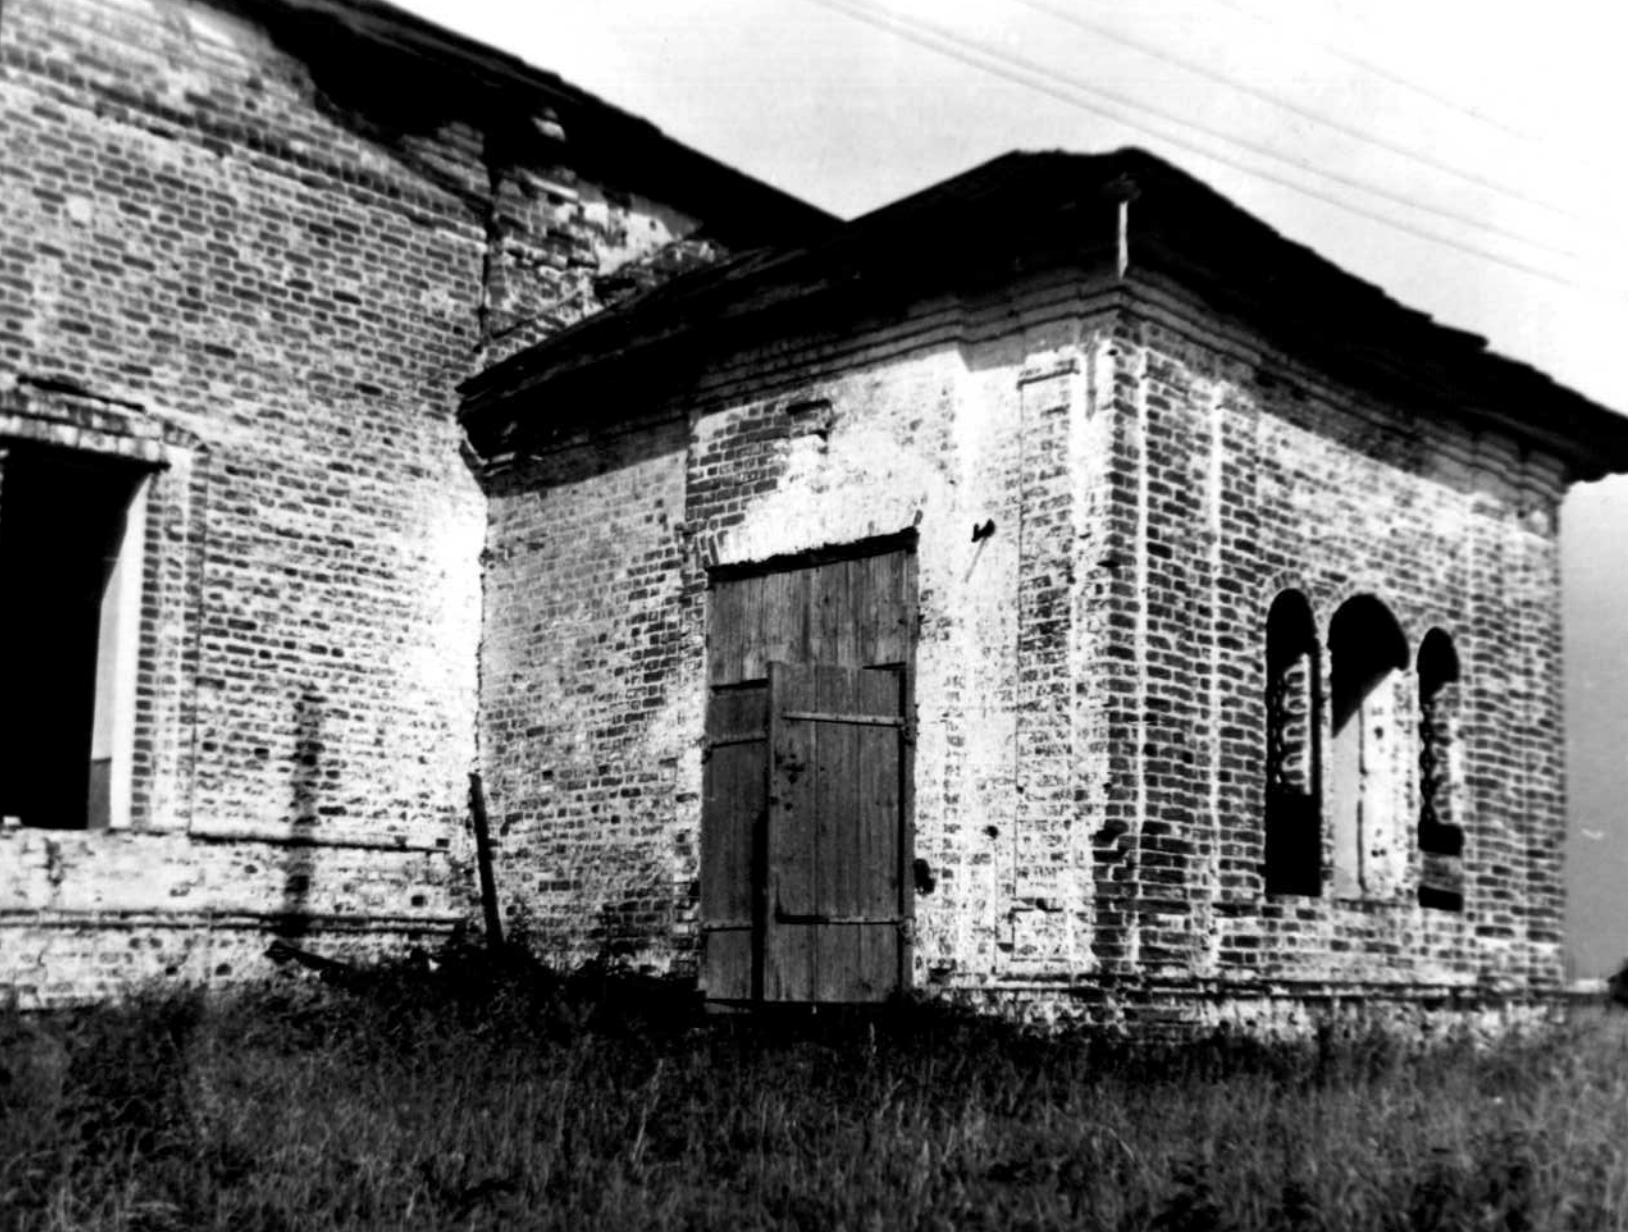
3. Вологодская обл., Нюксенский р-н,  
Брусянский с/с. с. Брусянец. Храмовый  
комплекс. Церковь Рождества Христова,  
1790-1805 гг. Западный фасад.  
Фото Гельфера С.В., 1989 г.

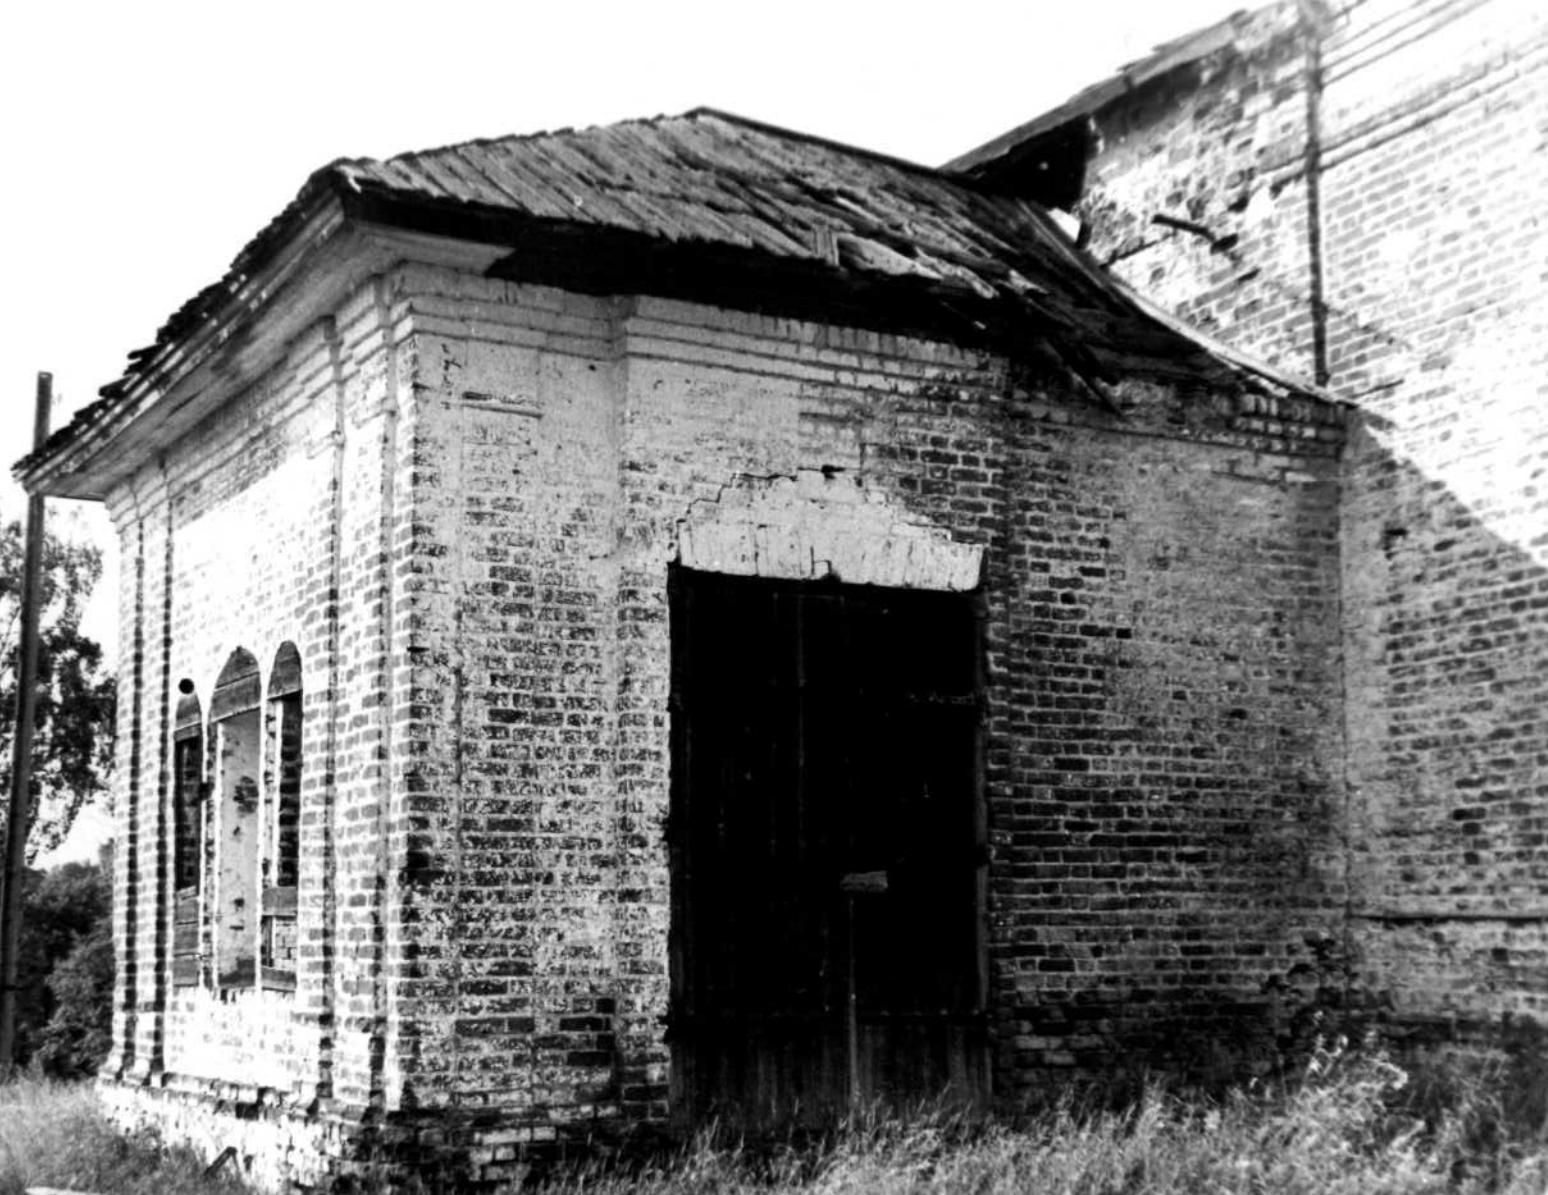
4. Вологодская обл., Нюксенский р-н,  
Брусенский с/с, с. Брусенец. Храмовый  
комплекс. Церковь Рождества Христова,  
1790-1805 гг. Крыльцо на западном фасаде (вид с юга).

ны в средней части, по ширине соответствующие обрамлению дверных проемов (фото 4). По низу стен выделен цоколь, отделенный от вышележащих участков стен двумя уступами, особенно хорошо выраженным на стенах более поздних притворов (фото 6); на ризалитах приделов к летнему храму цоколь имеет существенно больший вынос и по верху его, между пилонами, устроены сливы из лещадных плит (фото 17). В цоколе храма и под средними окнами трапезной устроены продухи – небольшие квадратные отверстия, заглубленные в нишки (фото 16).

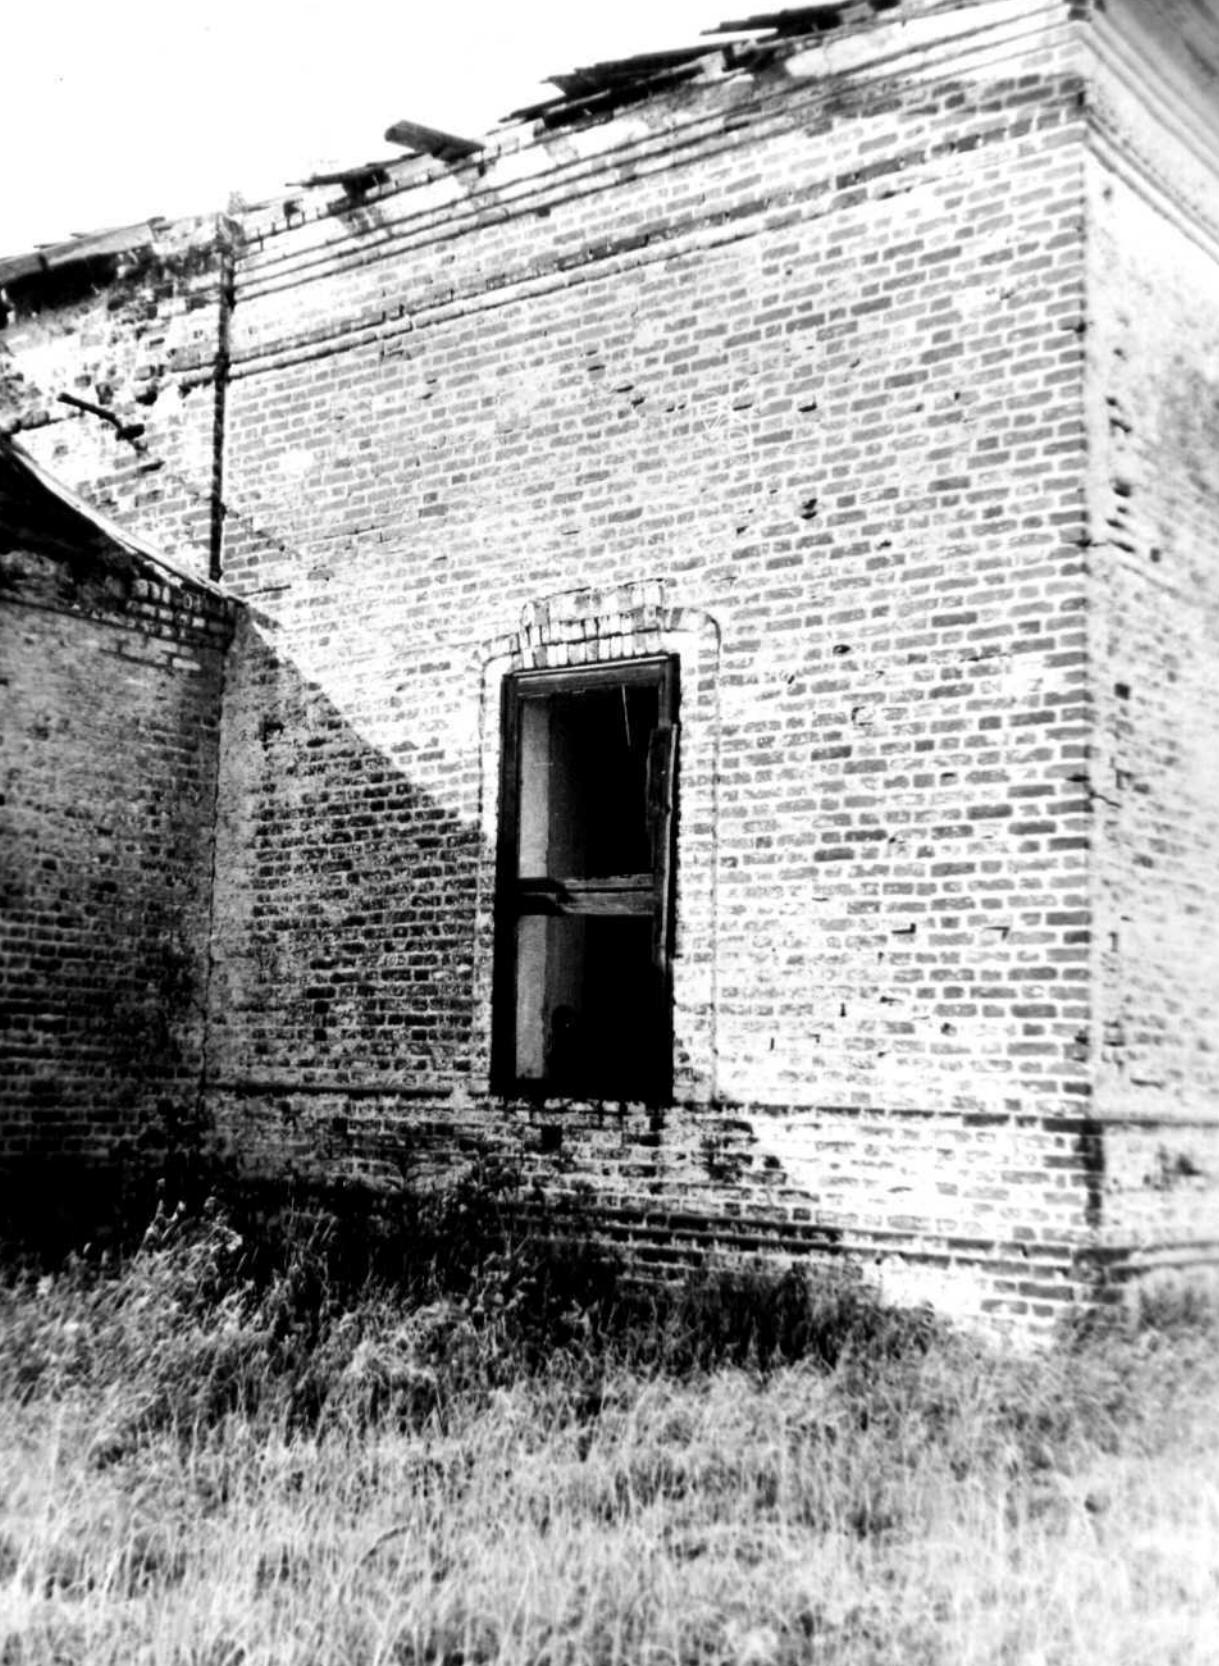
5. Вологодская обл., Нюксенский р-н,  
Брусенский с/с, с. Брусенец. Храмовый  
комплекс. Церковь Рождества Христова,  
1790-1805 гг. Окно притвора (запад-  
ний фасад). Фото Гельфера С., 1989 г.

Оконные проемы имеют простое обрамление, за исключением окон притворов к колокольне, сверху и по бокам обведенных пояском (фото 5,6). Окна храма и трапезной имеют ливковые перемычки, выложенные двумя рядами кирпича. Над окнами первого света храма помещены круглые окна второго света (фото 13,14). Над тремя средними окнами трапезной на боковых фасадах расположены лежачие ниши, одной ширины с проемами. Проемы боковых окон трапезной помещены в высокие ниши и над ними размещаются полукруглые нишки, обведенные пояском (фото 11).

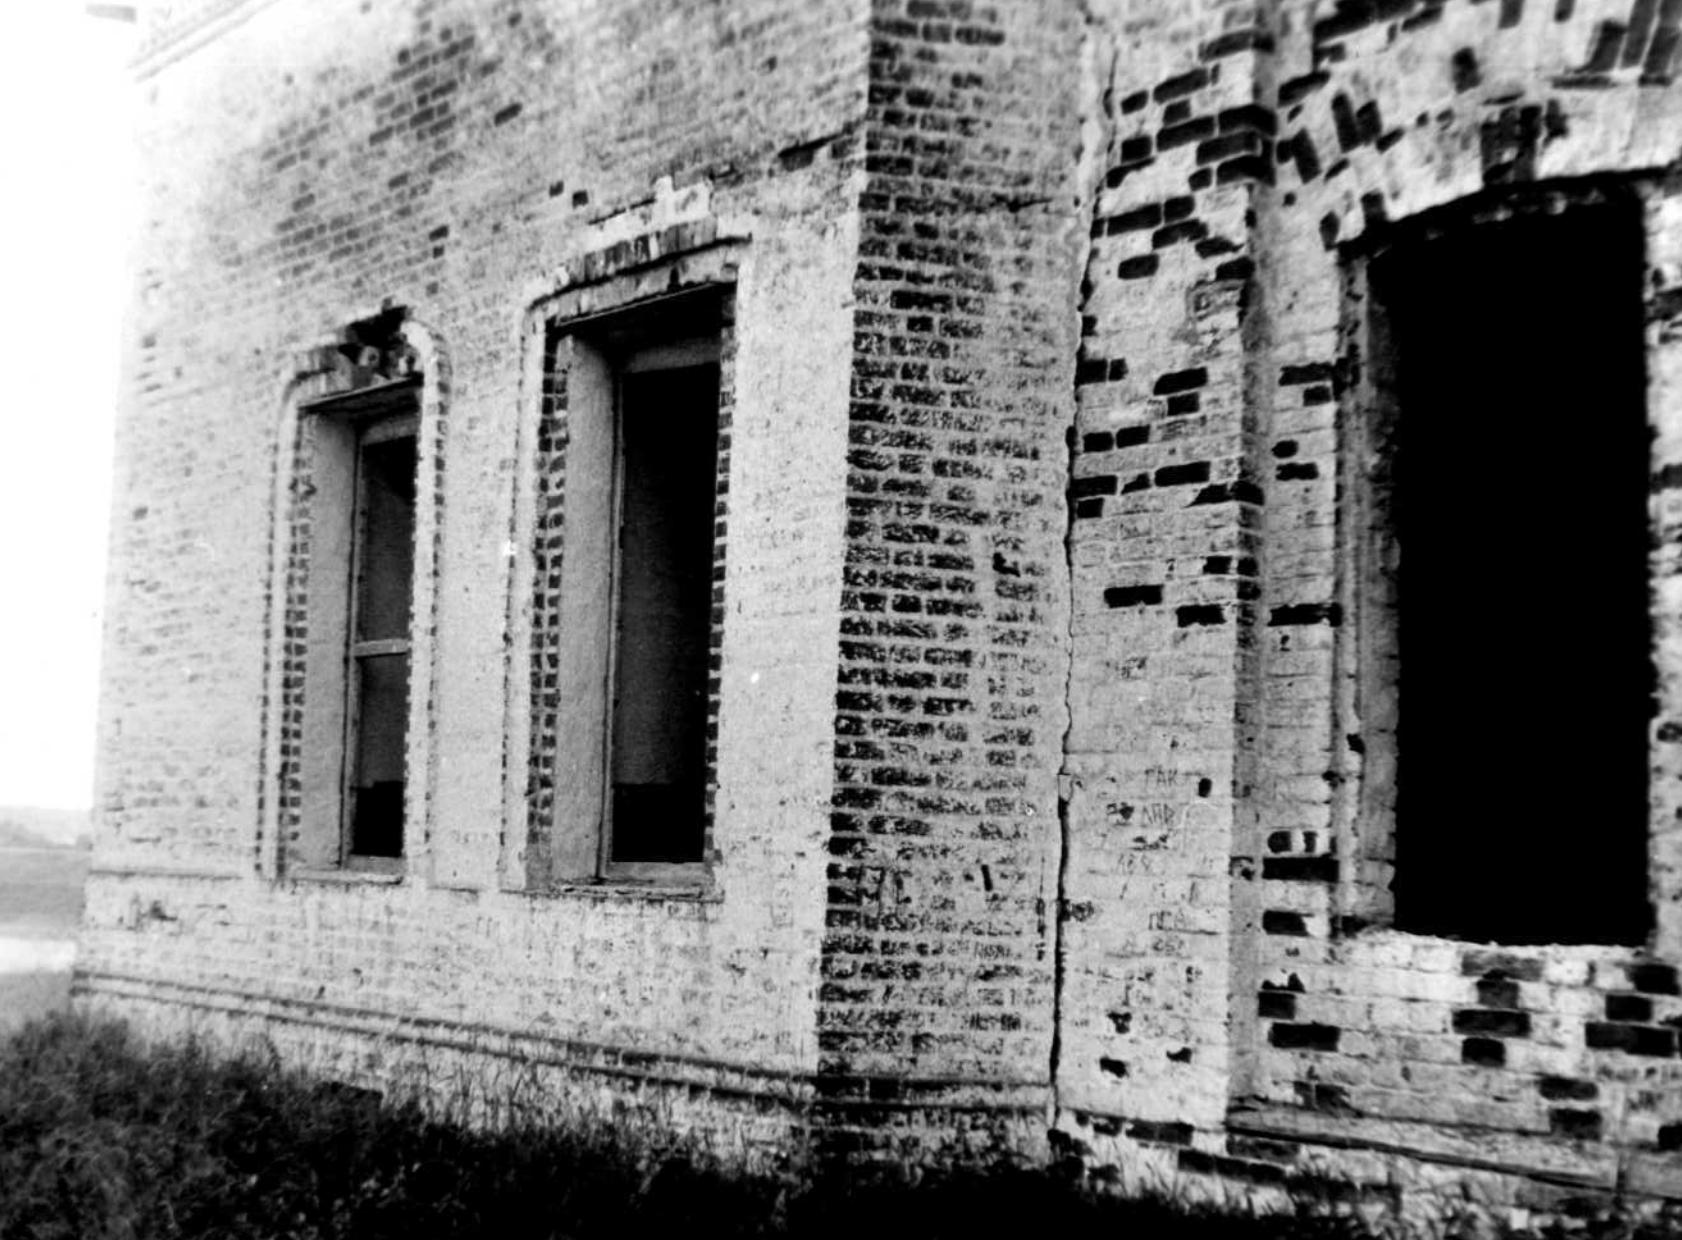
6. Вологодская обл., Нюксенский р-н,  
Брусенский с/с, с. Брусенец. Храмовый  
комплекс. Церковь Рождества Христова,  
1790-1805 гг. Южный фасад притвора.

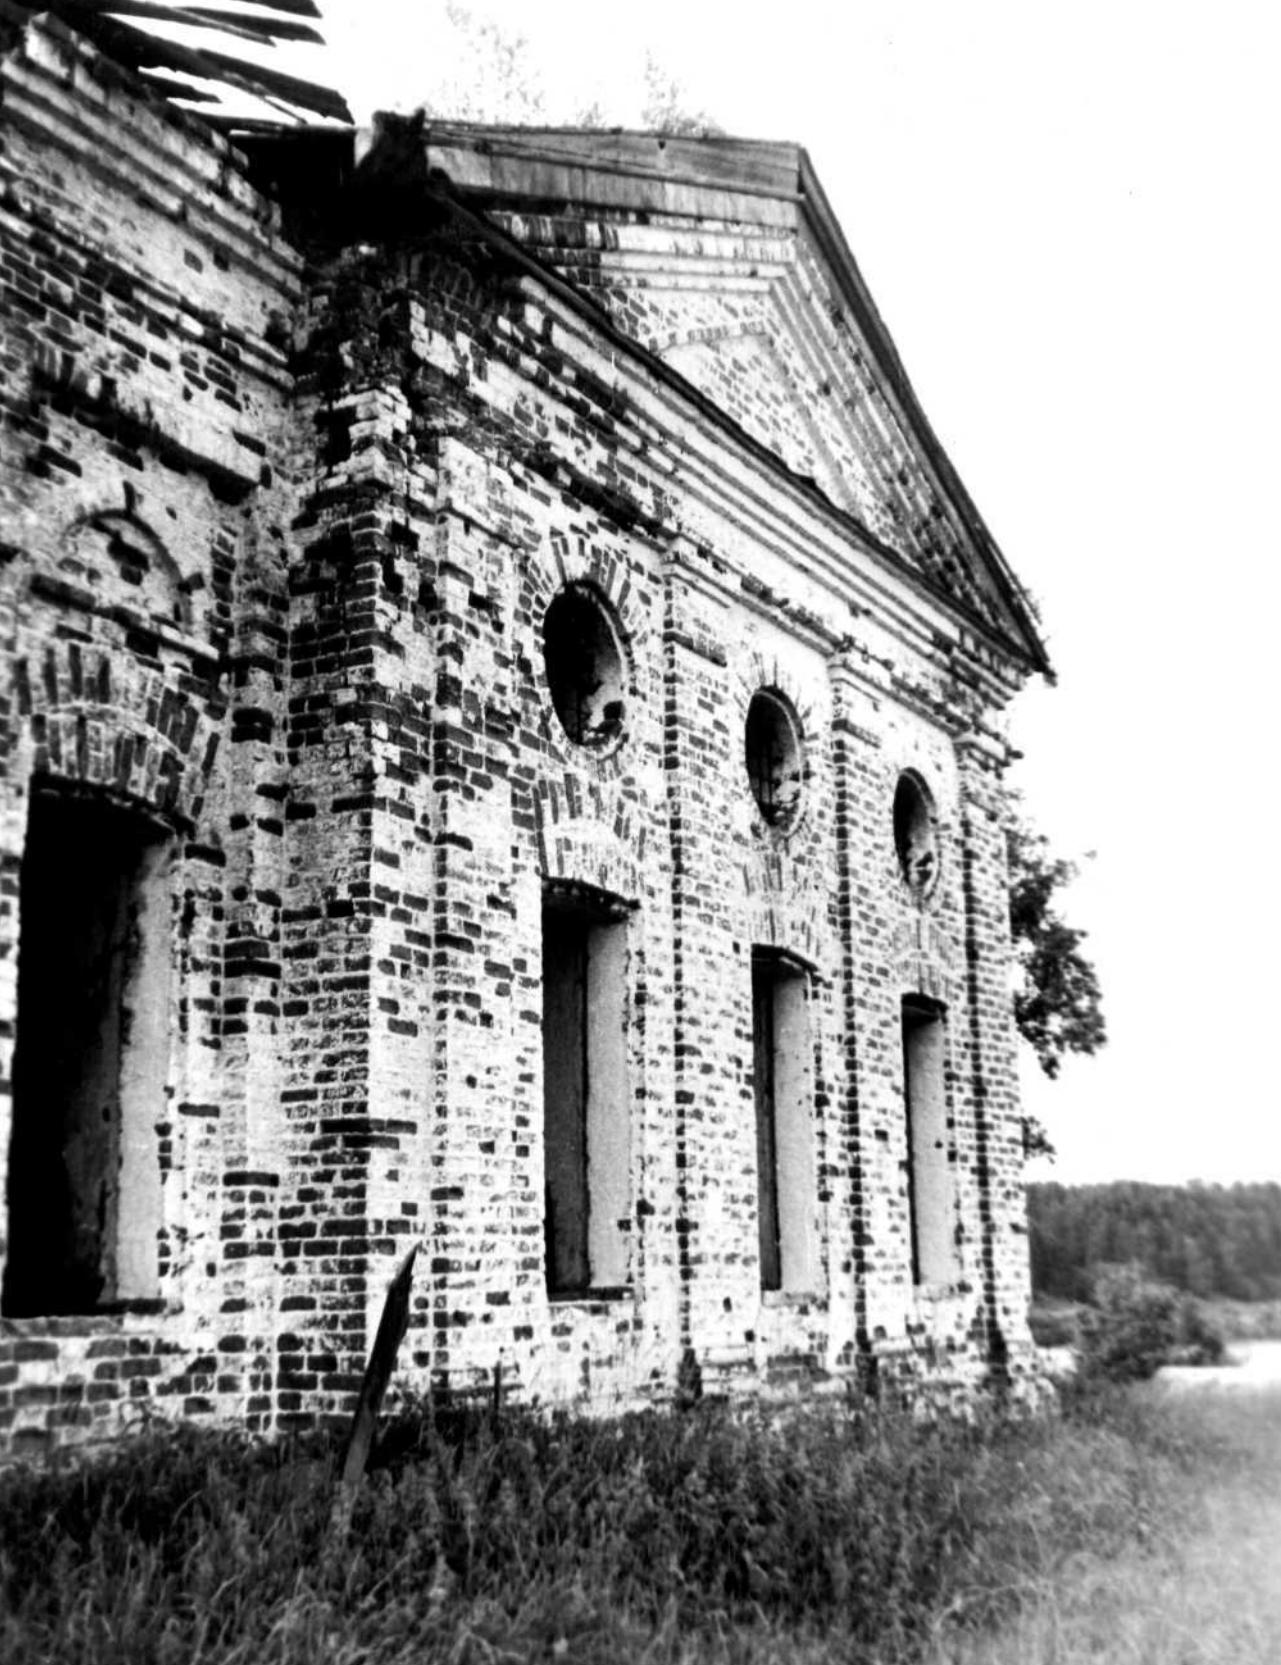
7. Вологодская обл., Нюксенский р-н,  
Брусенский с/с, с. Брусенец. Храмовый  
комплекс. Церковь Рождества Христова,  
1790-1805 гг. Южный фасад храма.

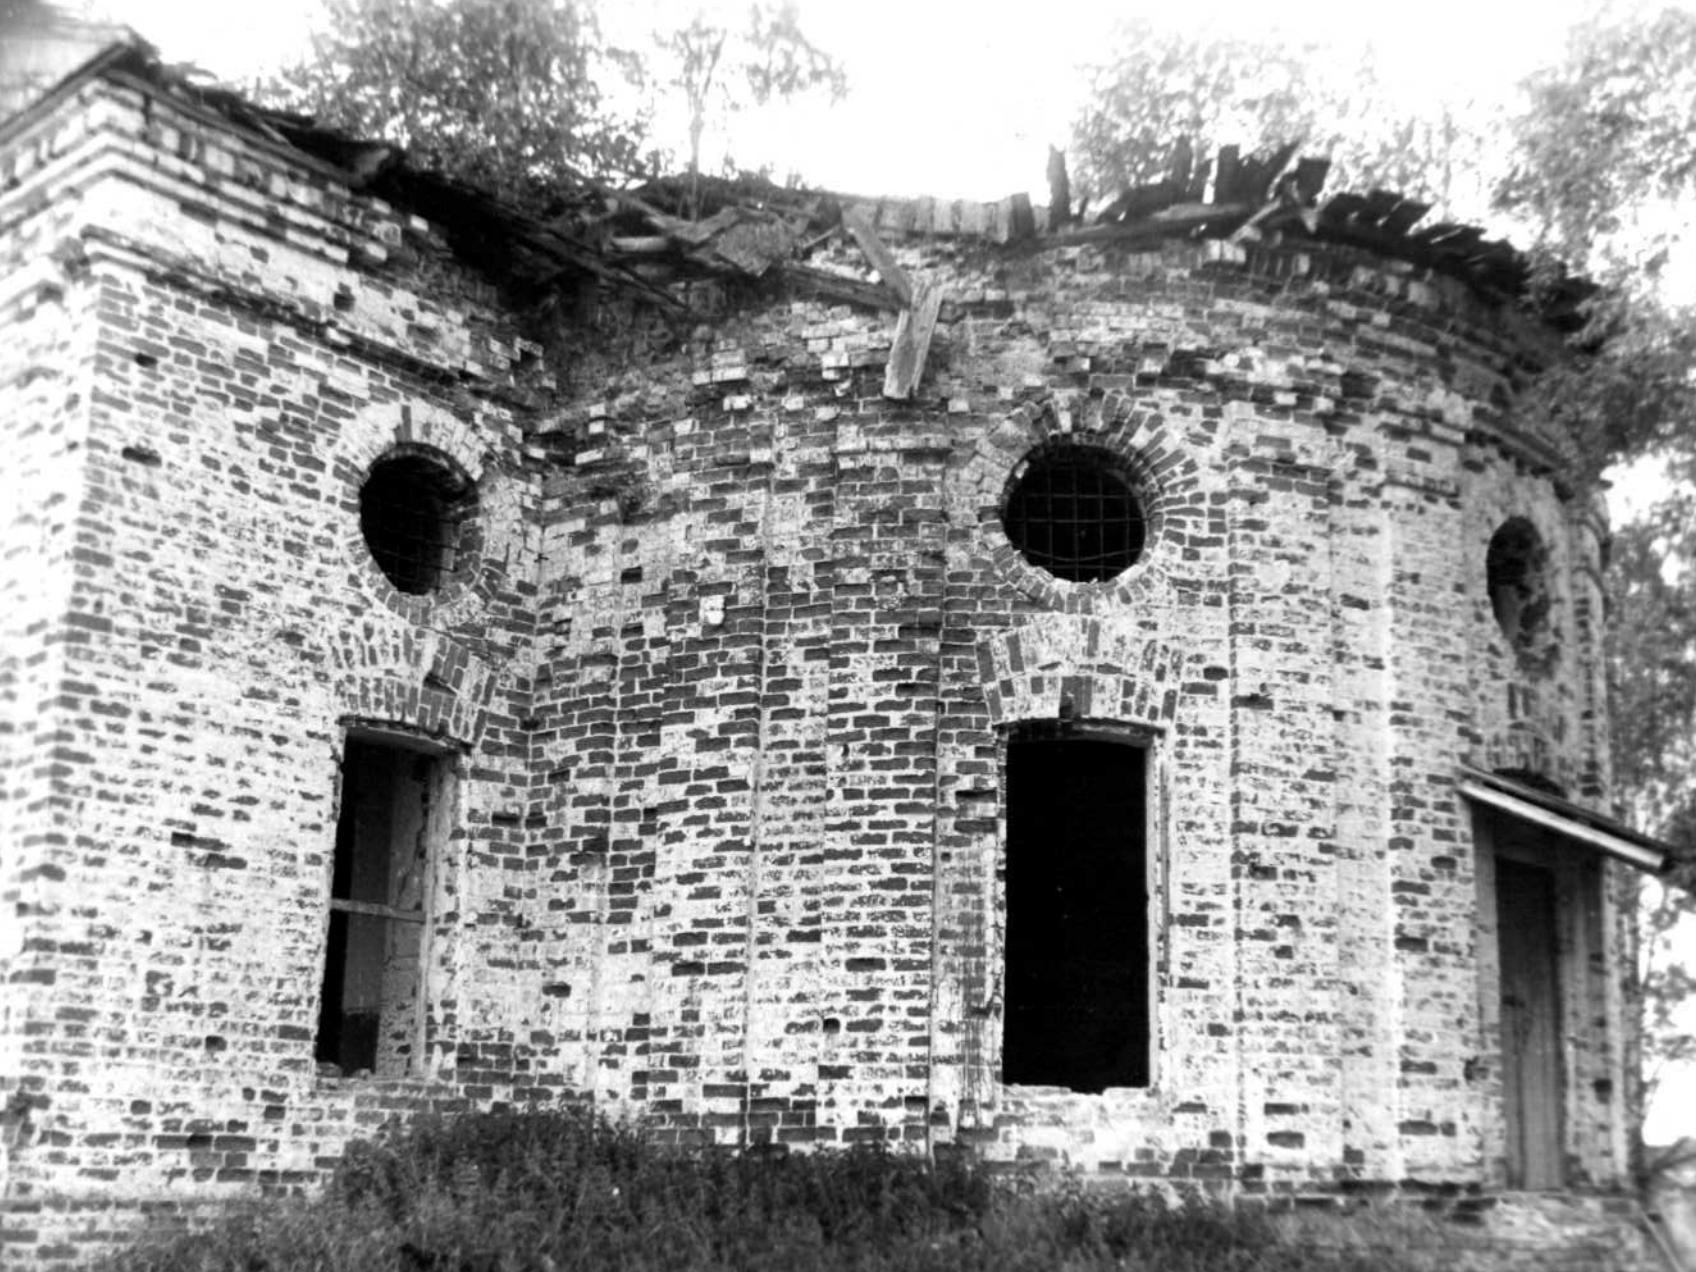
8. Вологодская обл., Нюксенский р-н,  
Брусенский с/с, с. Брусенец. Храмовый ком-  
плекс, церк. Рождества Христова, 1790-1805  
гг. Алтарная часть.

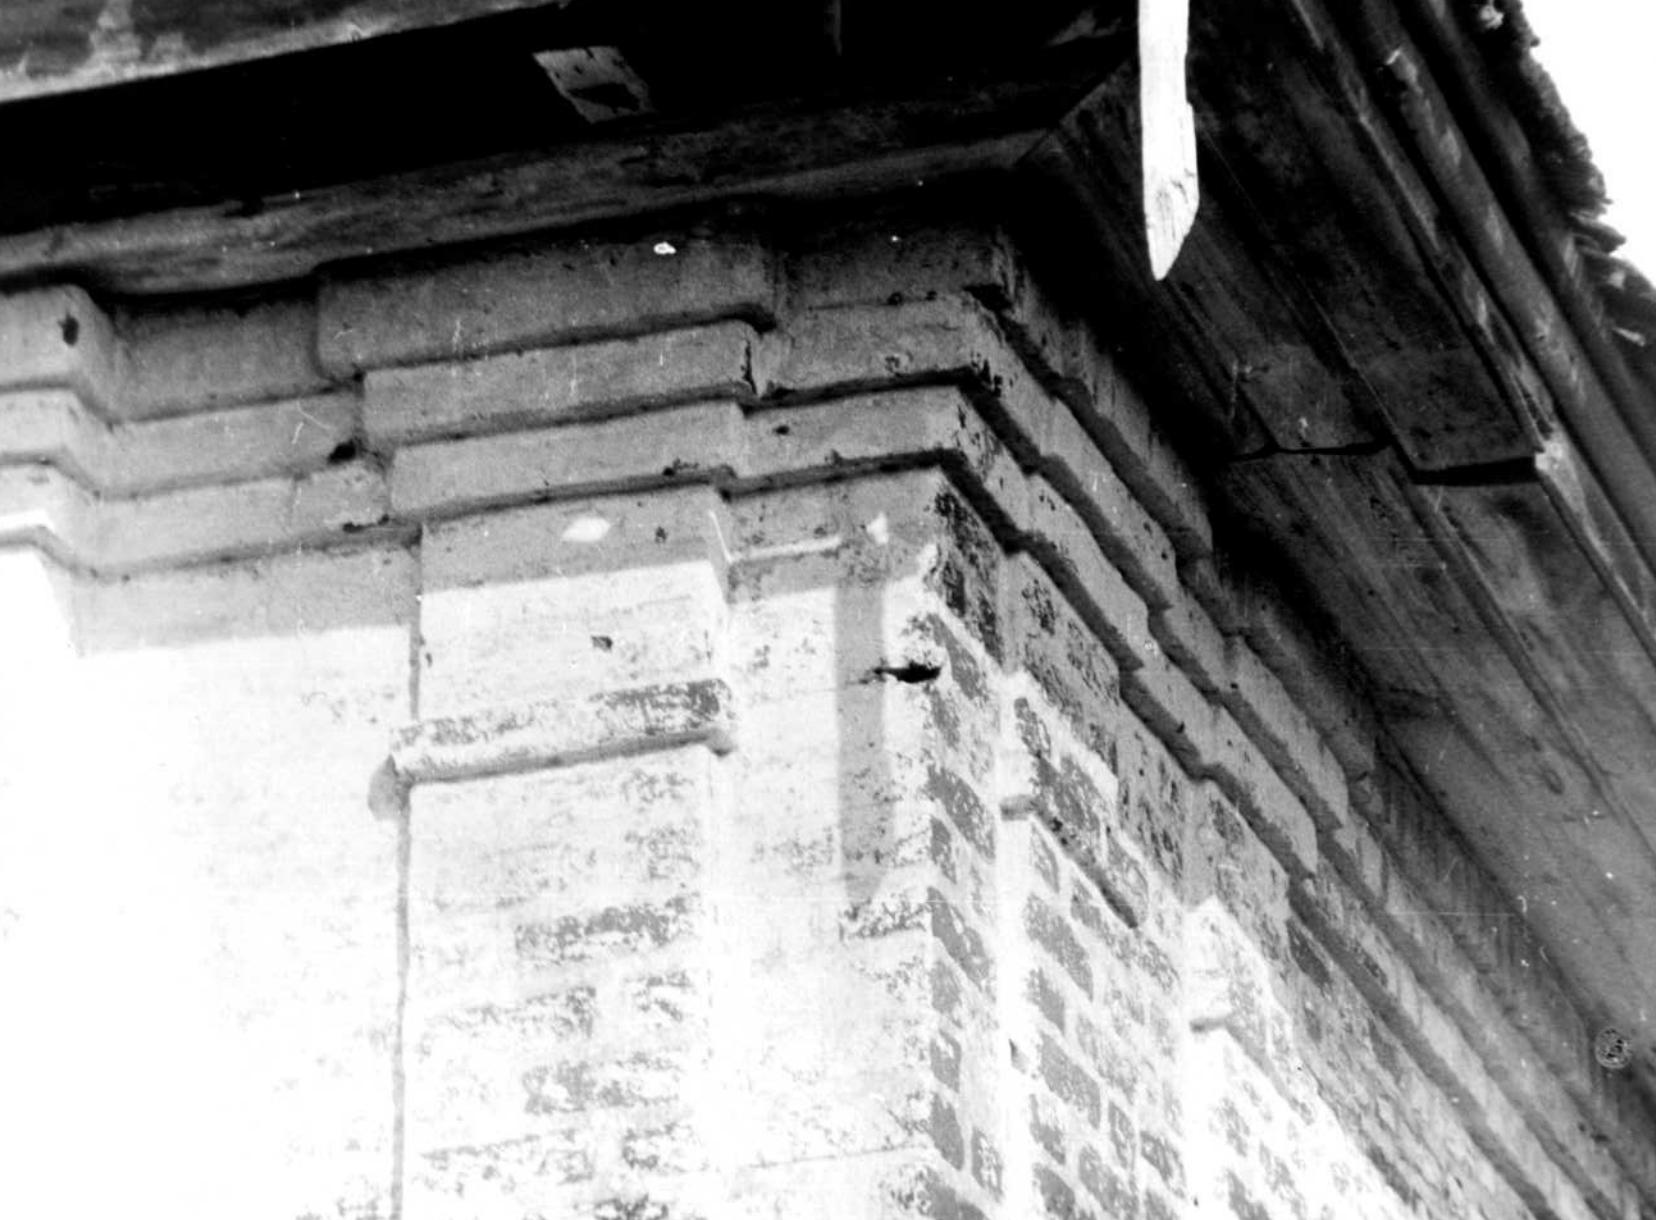
9. Вологодская обл., Нюксенский р-н,  
Брусенский с/с, с. Брусенец. Храмовый ком-  
плекс. Церковь Рождества Христова, 1790–  
1805 гг. Карапиз крыльца.

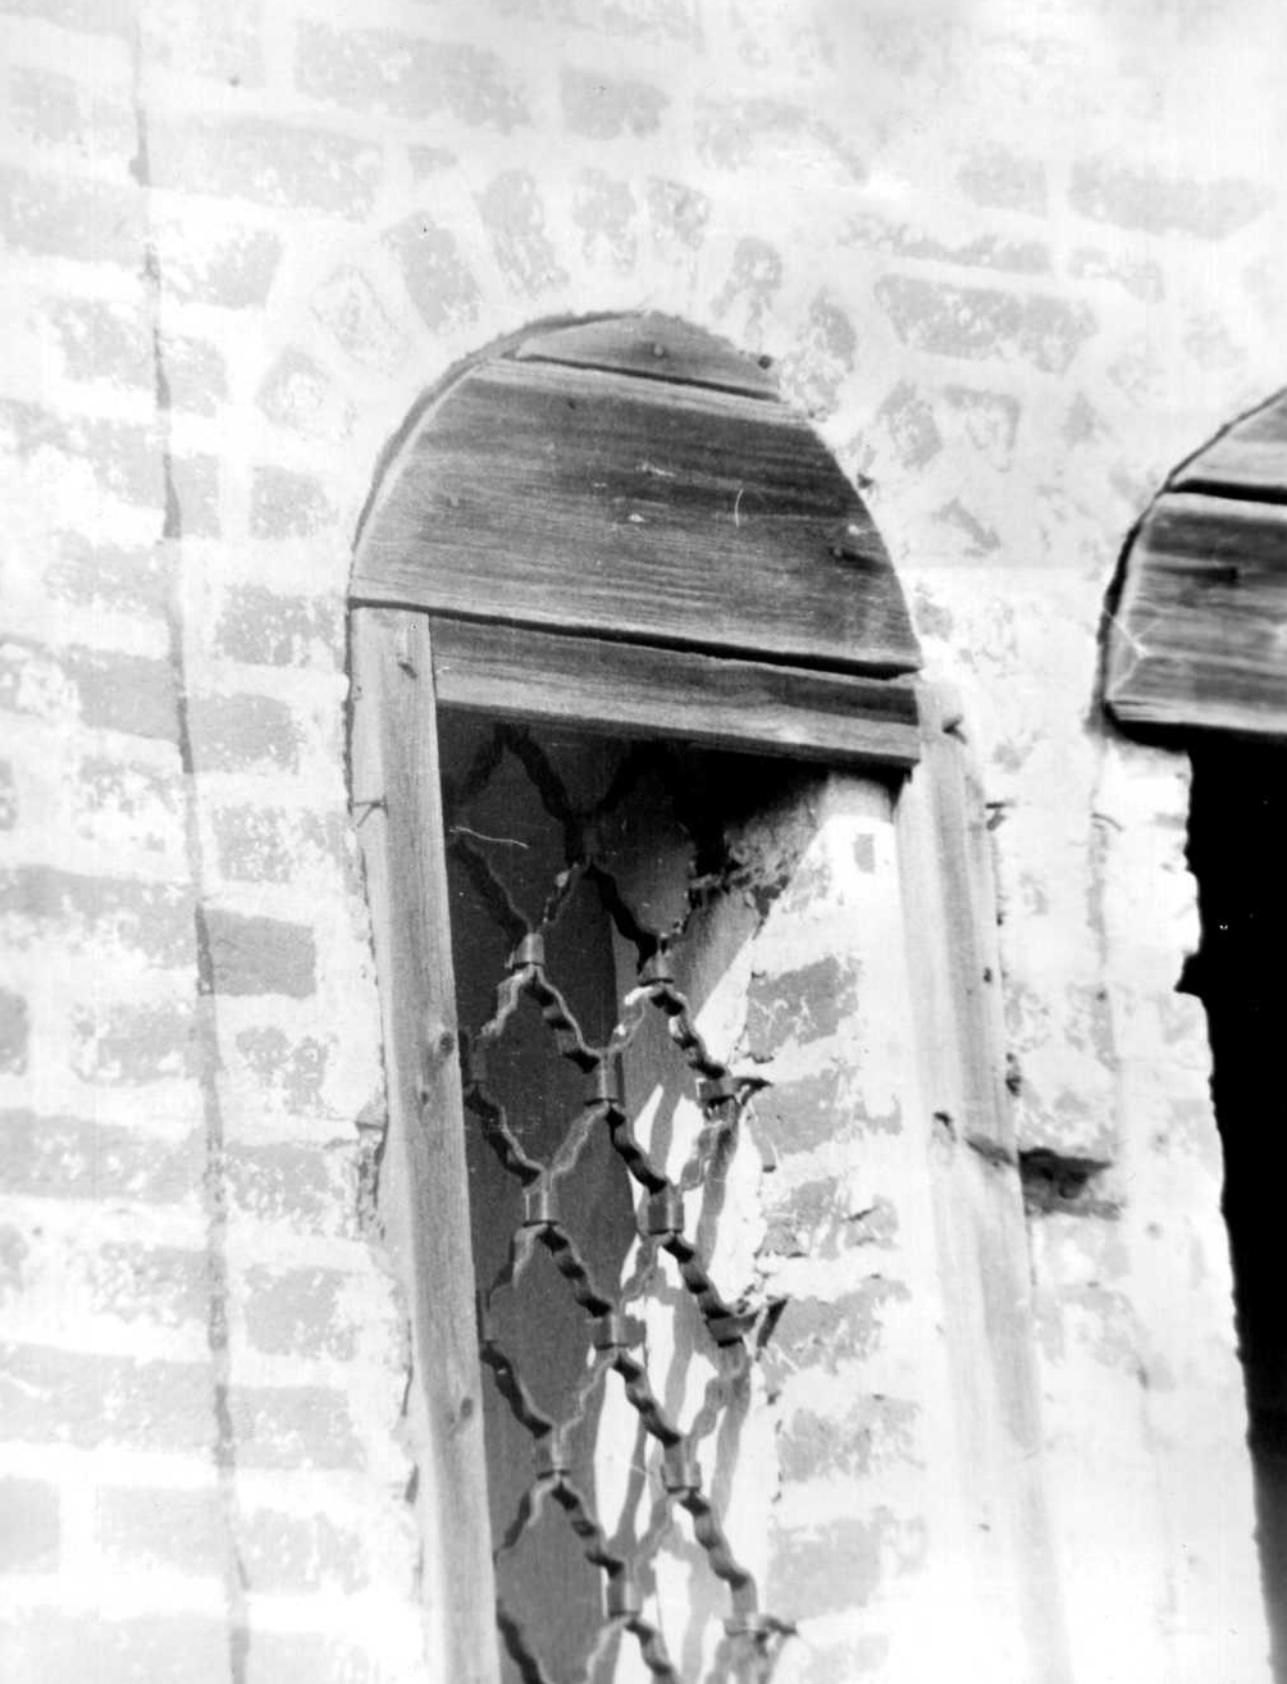
10. Вологодская обл., Нюксенский р-н,  
Брусенский с/с, с. Брусенец. Храмовый  
комплекс. Церковь Рождества Христова,  
1790-1805 гг. Окна крыльца.

в запада: проемы имеют арочные верха, средний проём несколько шире и выше боковых. В этом окне сохранилась старая фигурно выкованная решетка (фото 10).
