## П А С П О Р Т

I. НАИМЕНОВАНИЕ ПАМЯТНИКА Храмовый комплекс. Церковь Рождества Христова.II. ТИПОЛОГИЧЕСКАЯ  
ПРИНАДЛЕЖНОСТЬ

1790-1805 гг.

IV. АДРЕС (местонахождение) ПАМЯТНИКА Вологодская обл., Юксынский р-н,  
АССР, край, область, район, автономная область,Брусанский с/с, с. Брусанец (центр сельсовета)

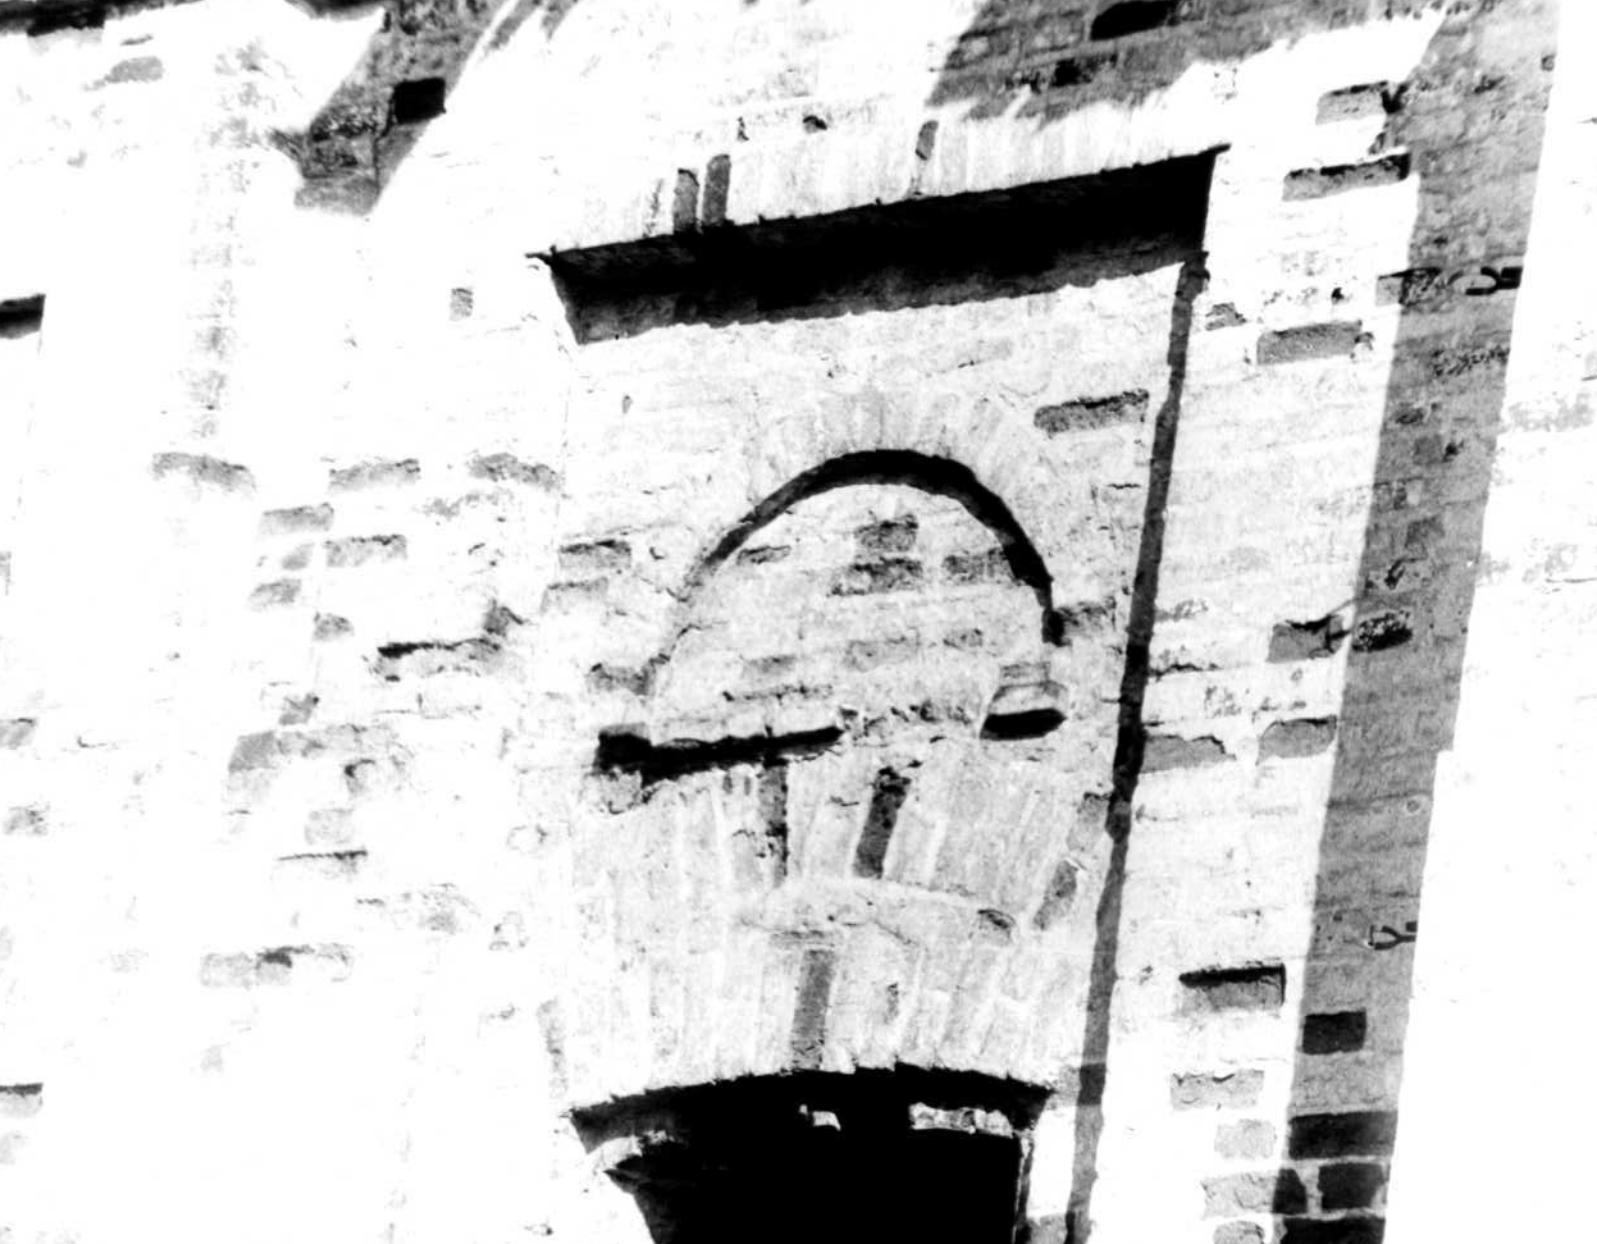
II. Вологодская обл., Нюксенский р-н,  
Брусянский с/с, с. Брусянка. Храмовый  
комплекс. Церковь Рождества Христова,  
1790–1805 гг. Окно трапезной (сев. фасад).  
Фото Гельфера С.В., 1989 г.

Оконные проемы имеют простое обрамление, за исключением окон притворов к колокольне, сверху и по бокам обведенных пояском (фото 5,6). Окна храма и трапезной имеют ливковые перемычки, выложенные двумя рядами кирпича. Над окнами первого света храма помещены круглые окна второго света (фото 13,14). Над тремя средними окнами трапезной на боковых фасадах расположены лежачие ниши, одной ширины с проемами. Проемы боковых окон трапезной помещены в высокие ниши и над ними размещаются полукруглые нишки, обведенные пояском (фото 11).

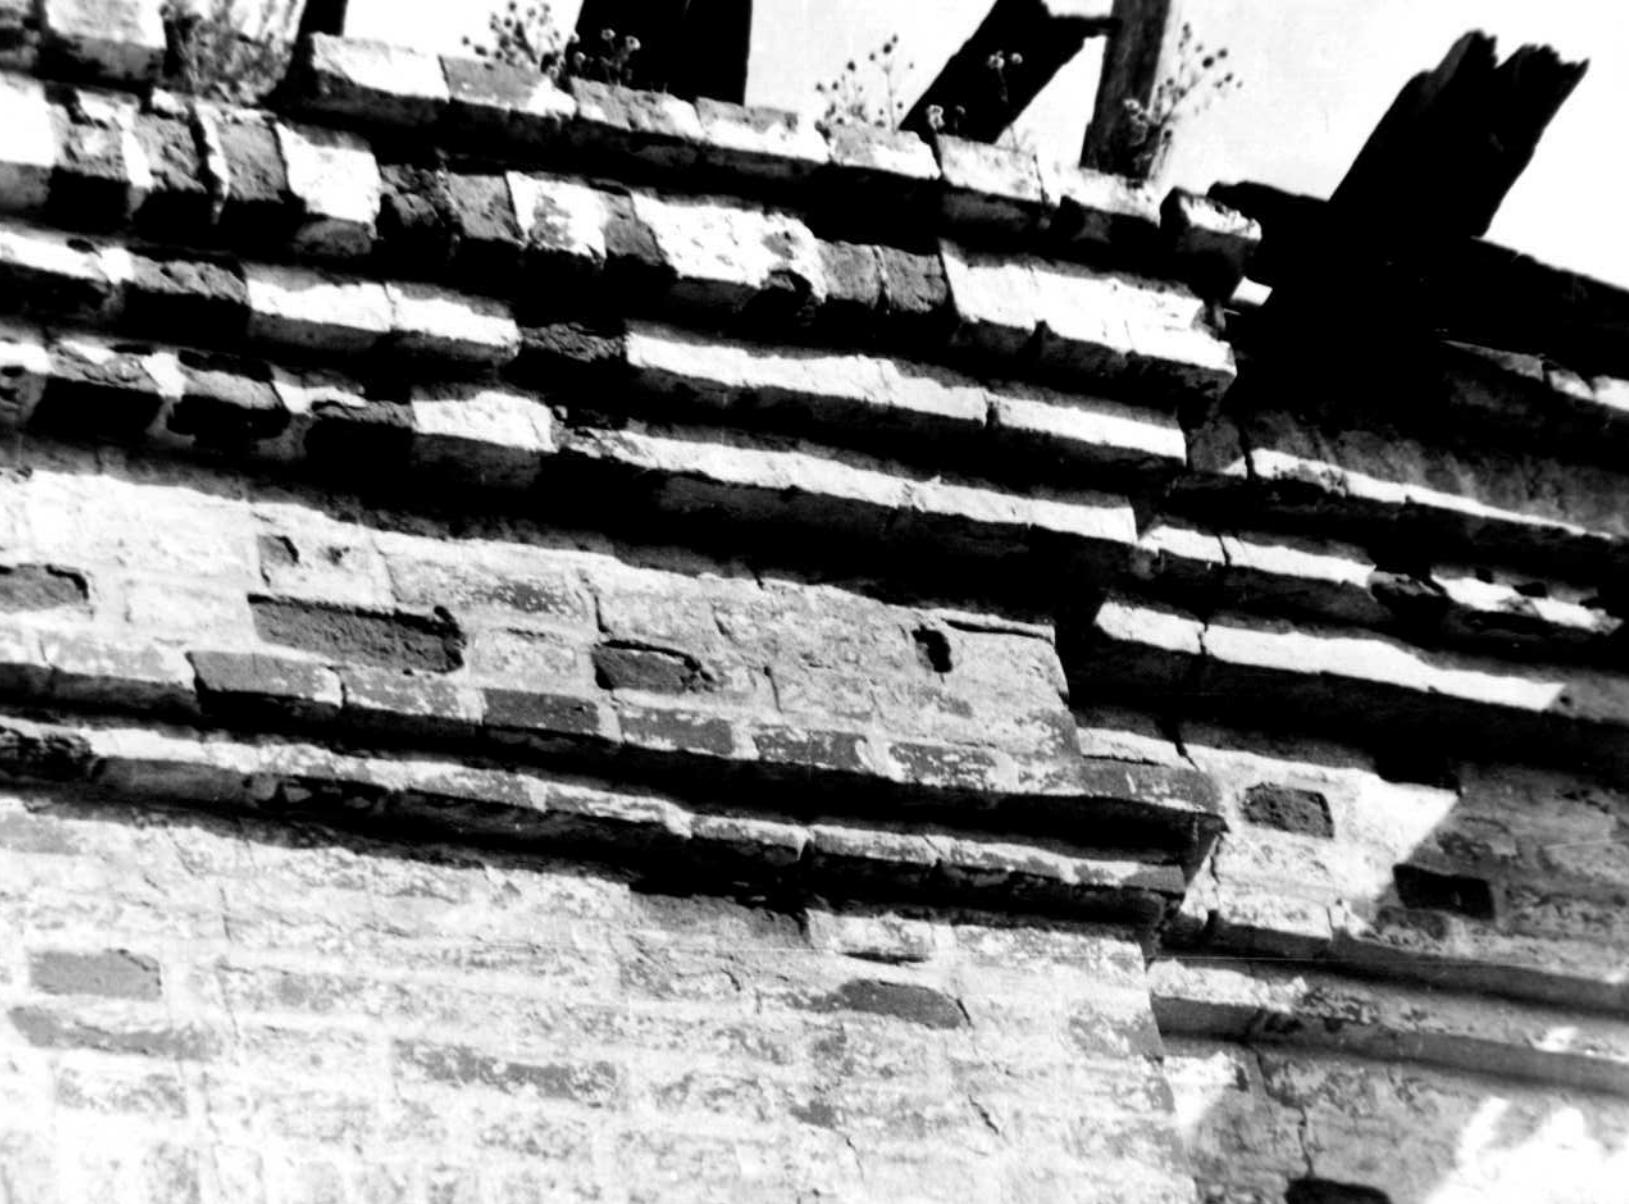
12. Вологодская обл., Нюксенский р-н,  
Брусенский с/с, с. Брусенец. Храмовый ком-  
плекс. Церквь Рождества Христова, 1790-  
1805 гг. Карниз трапециевидной (северн.) фасада.  
Фото Гельфера С.В., 1989 г.

декоративное убранство фасадов выполнено в формах, характерных для провинциального классицизма и отличается относительной простотой. По верху стен всех объемов проходит карниз из четырех полочек, под которым находится неширокий фриз, отделенный от глади стен двумя полочками (фото 12). Сходный по формам карниз повторен и на стенах более поздних притворов. Совершенно аналогичный карниз украшает скаты фронтонах на ризалитах приделов; фризовая часть на ризалитах решена несколько иначе: поясок, отделяющий фриз, раскрепован капителями пилястр (фото 7 и 15). Также и карниз на стенах алтарной части раскрепован капителями двойных пилястр, размещенных в простенках между окнами. Стены крыльца на западном фасаде венчает карниз из трёх полочек со скругленными ребрами (фото 9), в котором раскрепованы капители пилястр, помещенных на углах объема, причем на торцевом западном фасаде пилястры сдвоены, а на боковых фасадах имеются широкие выступы

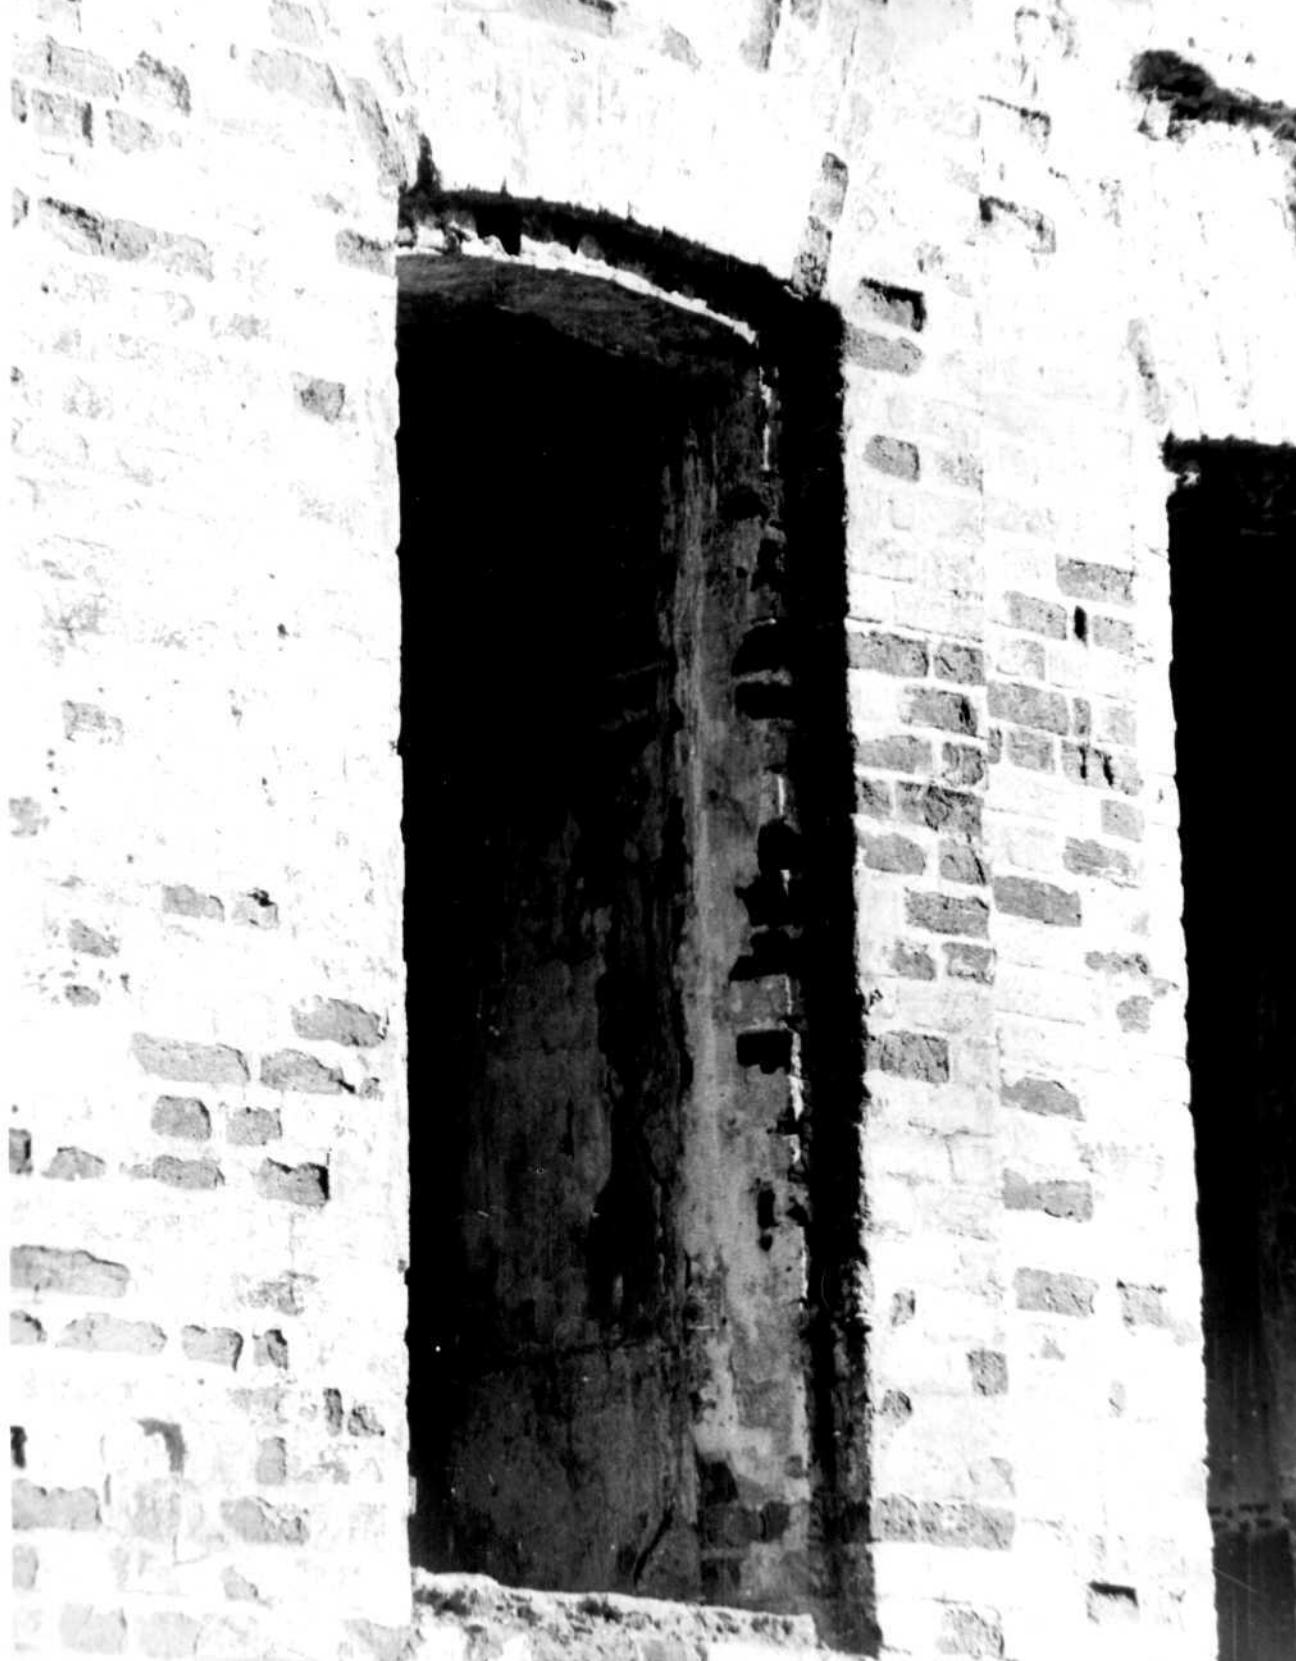
I3. Вологодская обл., Нюксенский р-н,  
Брусенский с/с, с. Брусенец. Храмовый ком-  
плекс. Церковь Рождества Христова, 1790—  
1805 гг. Окно храма (северный фасад).  
Фото Гельфера С.В., 1989 г.

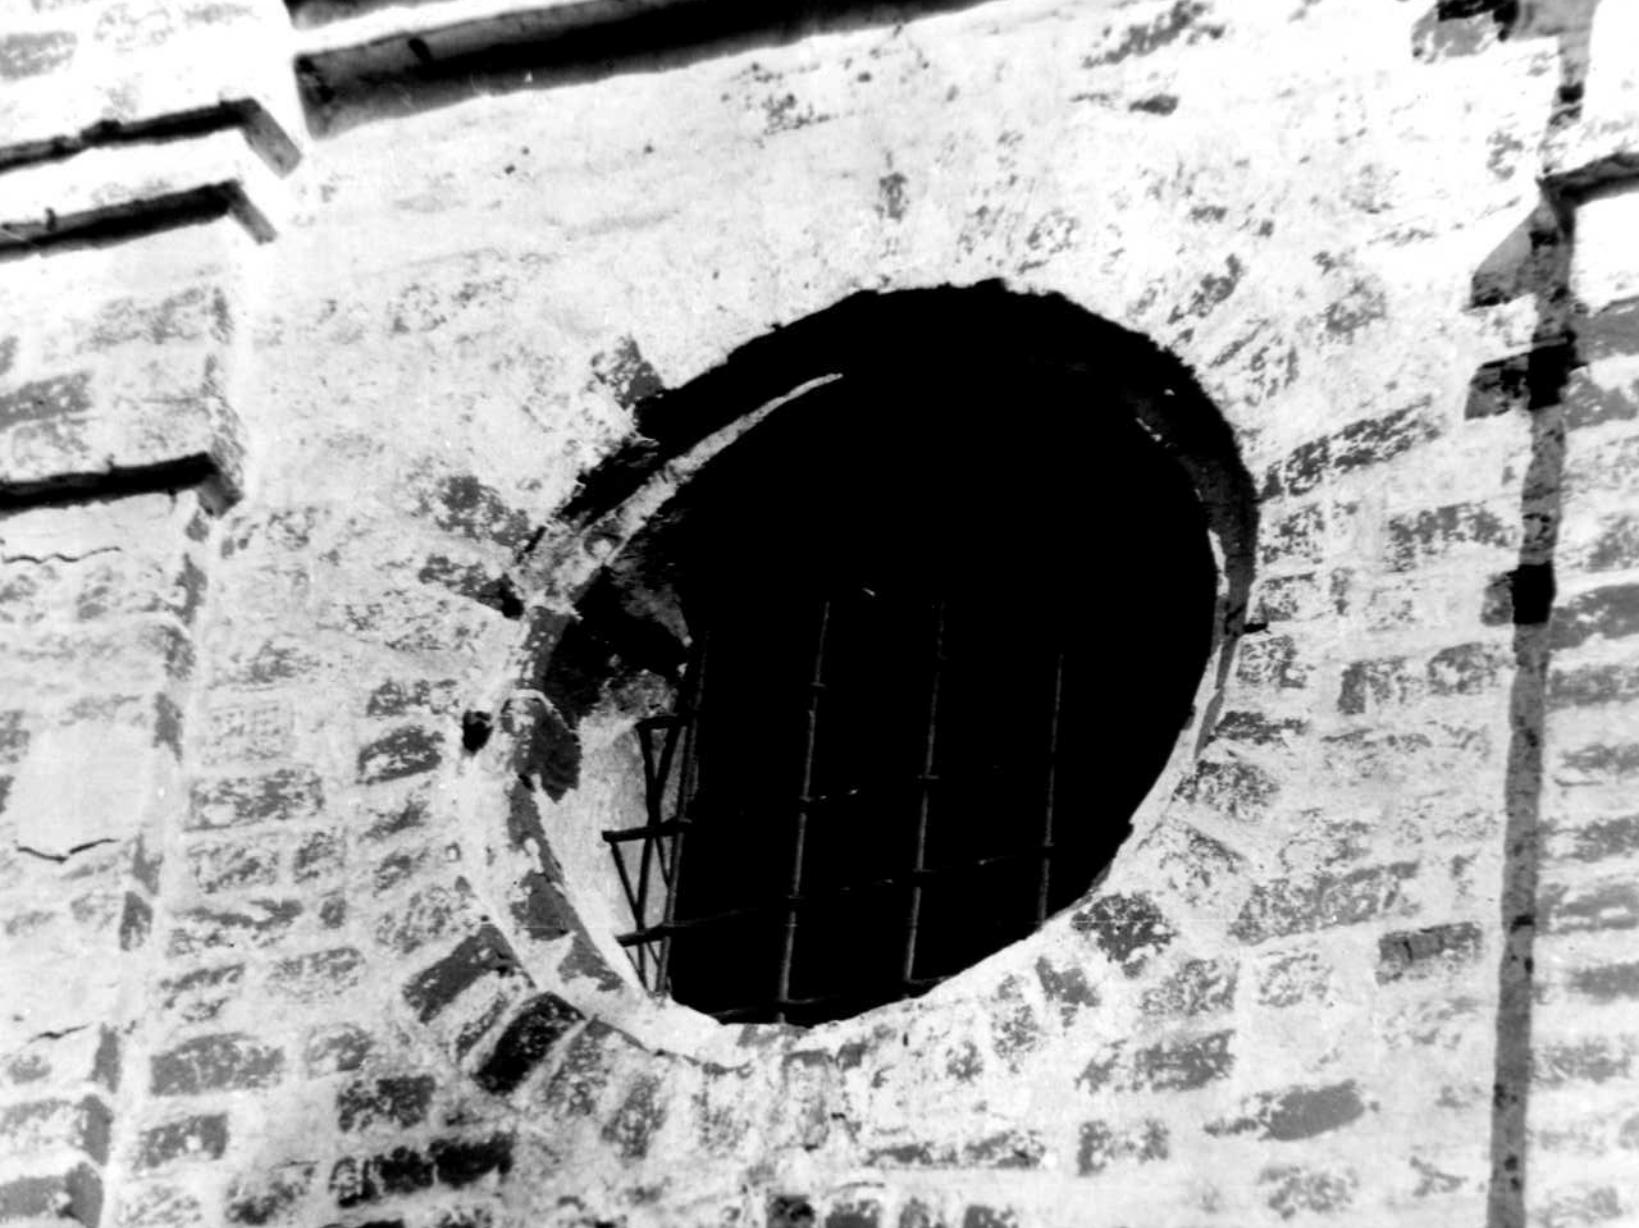
14. Вологодская обл., Нюксенский р-н,  
Брусенский с/с, д. Брусенец. Храмовый  
комплекс. Церковь Рождества Христова,  
1790-1805 гг. Окно второго света храма.  
Фото Гельфера С.В., 1989 г.

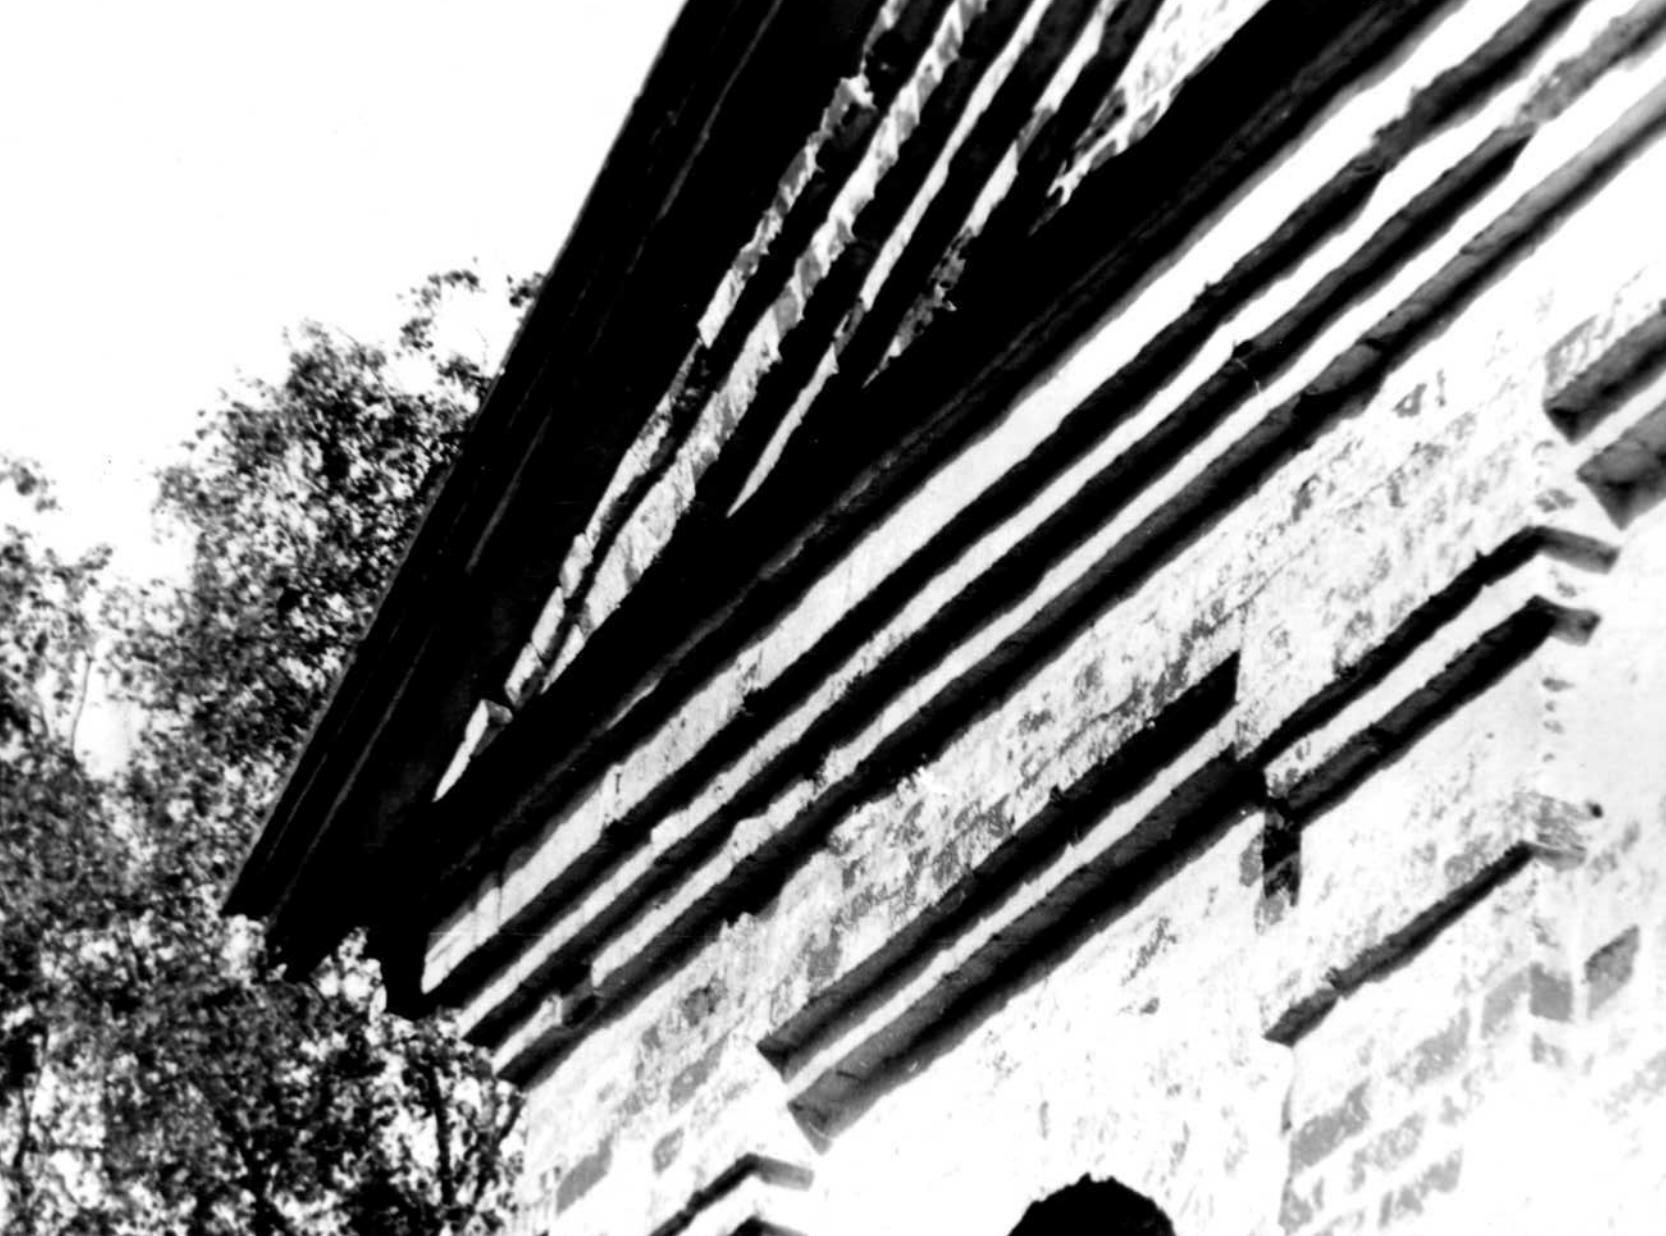
15. Вологодская обл., Нюксенский р-н,  
Брусянский с/с, с. Брусянка. Храмовый  
комплекс. Церковь Рождества Христова,  
1790-1805 гг. Храм: карниз и угол фронто-  
на. Фото Гельфера С.В., 1989 г.

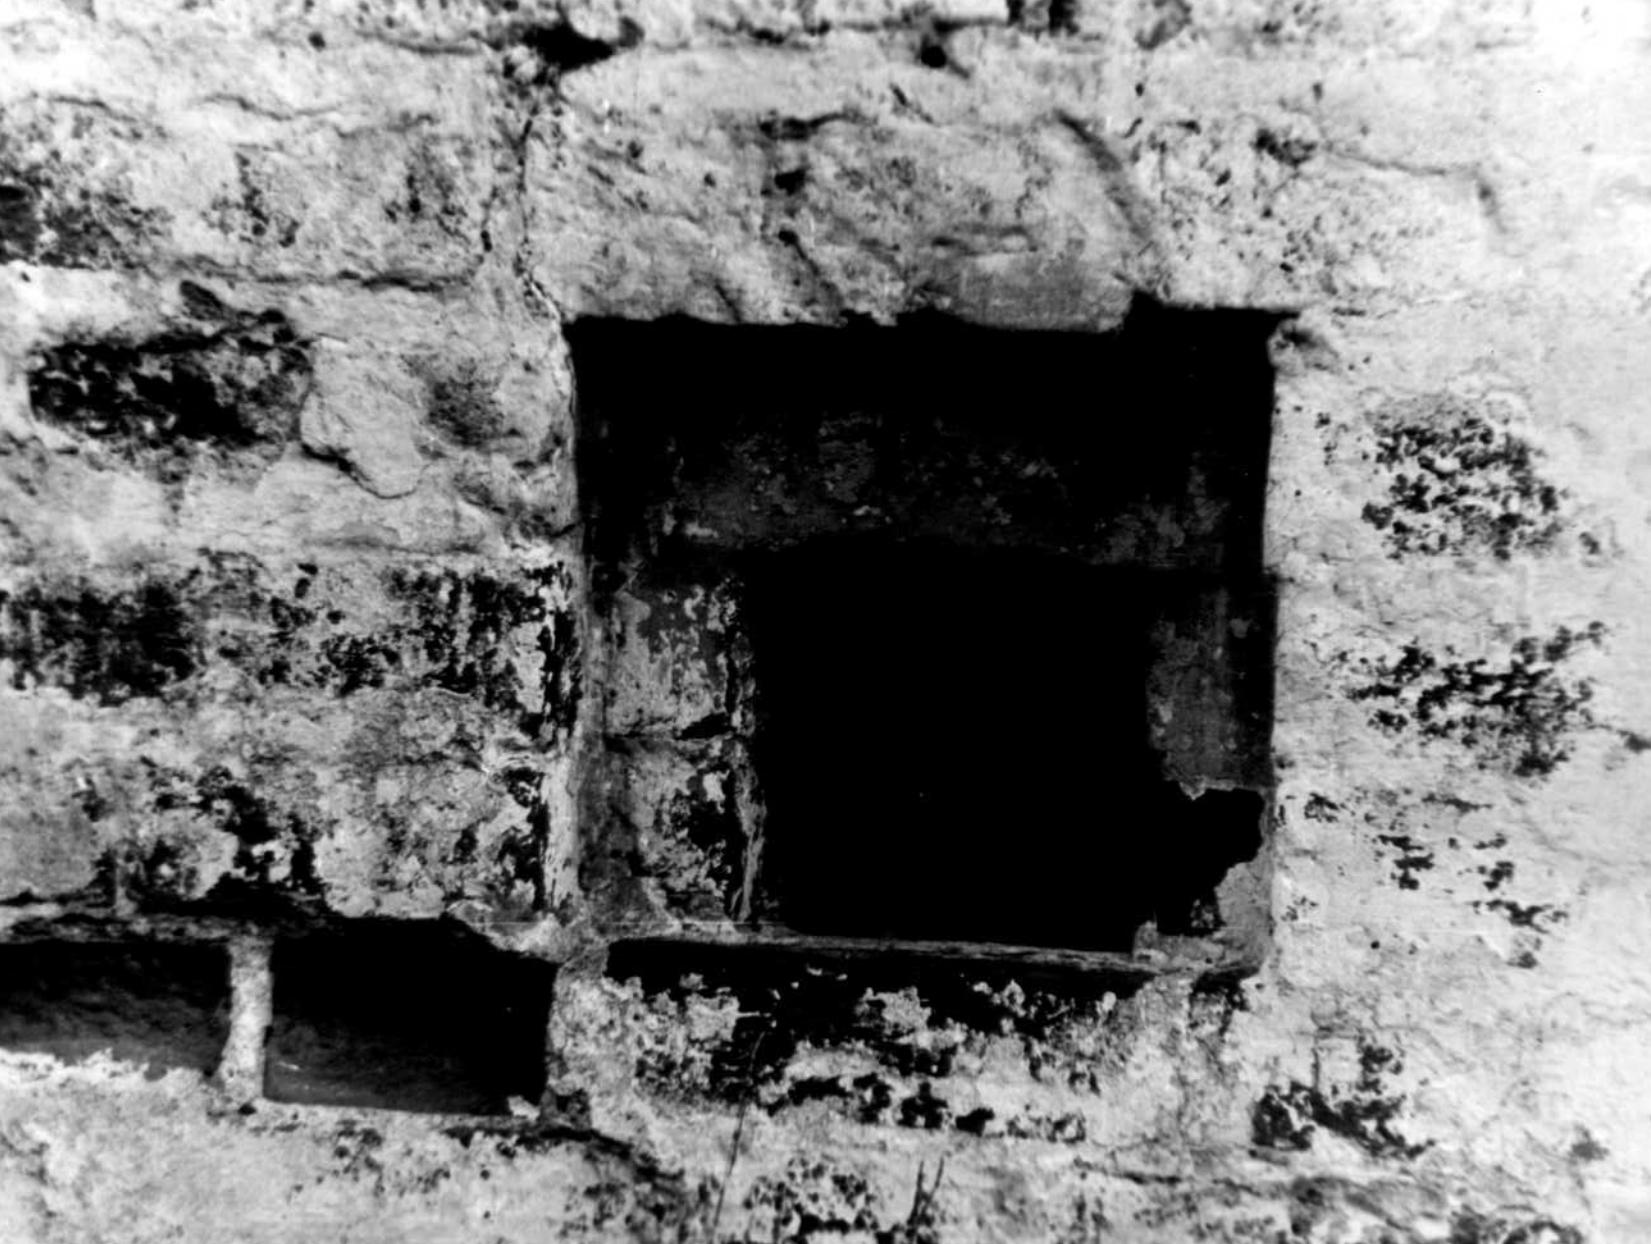
I6. Вологодская обл., Нюксенский р-н,  
Брусенский с/с. с. Брусенец. Храмовый  
комплекс. Церковь Рождества Христова,  
1790-1805 гг. Продух в цоколе.  
Фото Гельфера С.В., 1989 г.

ны в средней части, по ширине соответствующие обрамлению дверных проемов (фото 4). По низу стен выделен цоколь, отделенный от вышележащих участков стен двумя уступами, особенно хорошо выраженным на стенах более поздних притворов (фото 6); на ризалитах приделов к летнему храму цоколь имеет существенно больший вынос и по верху его, между пилонами, устроены сливы из лещадных плит (фото 17). В цоколе храма и под средними окнами трапезной устроены продухи – небольшие квадратные отверстия, заглубленные в нишки (фото 16).

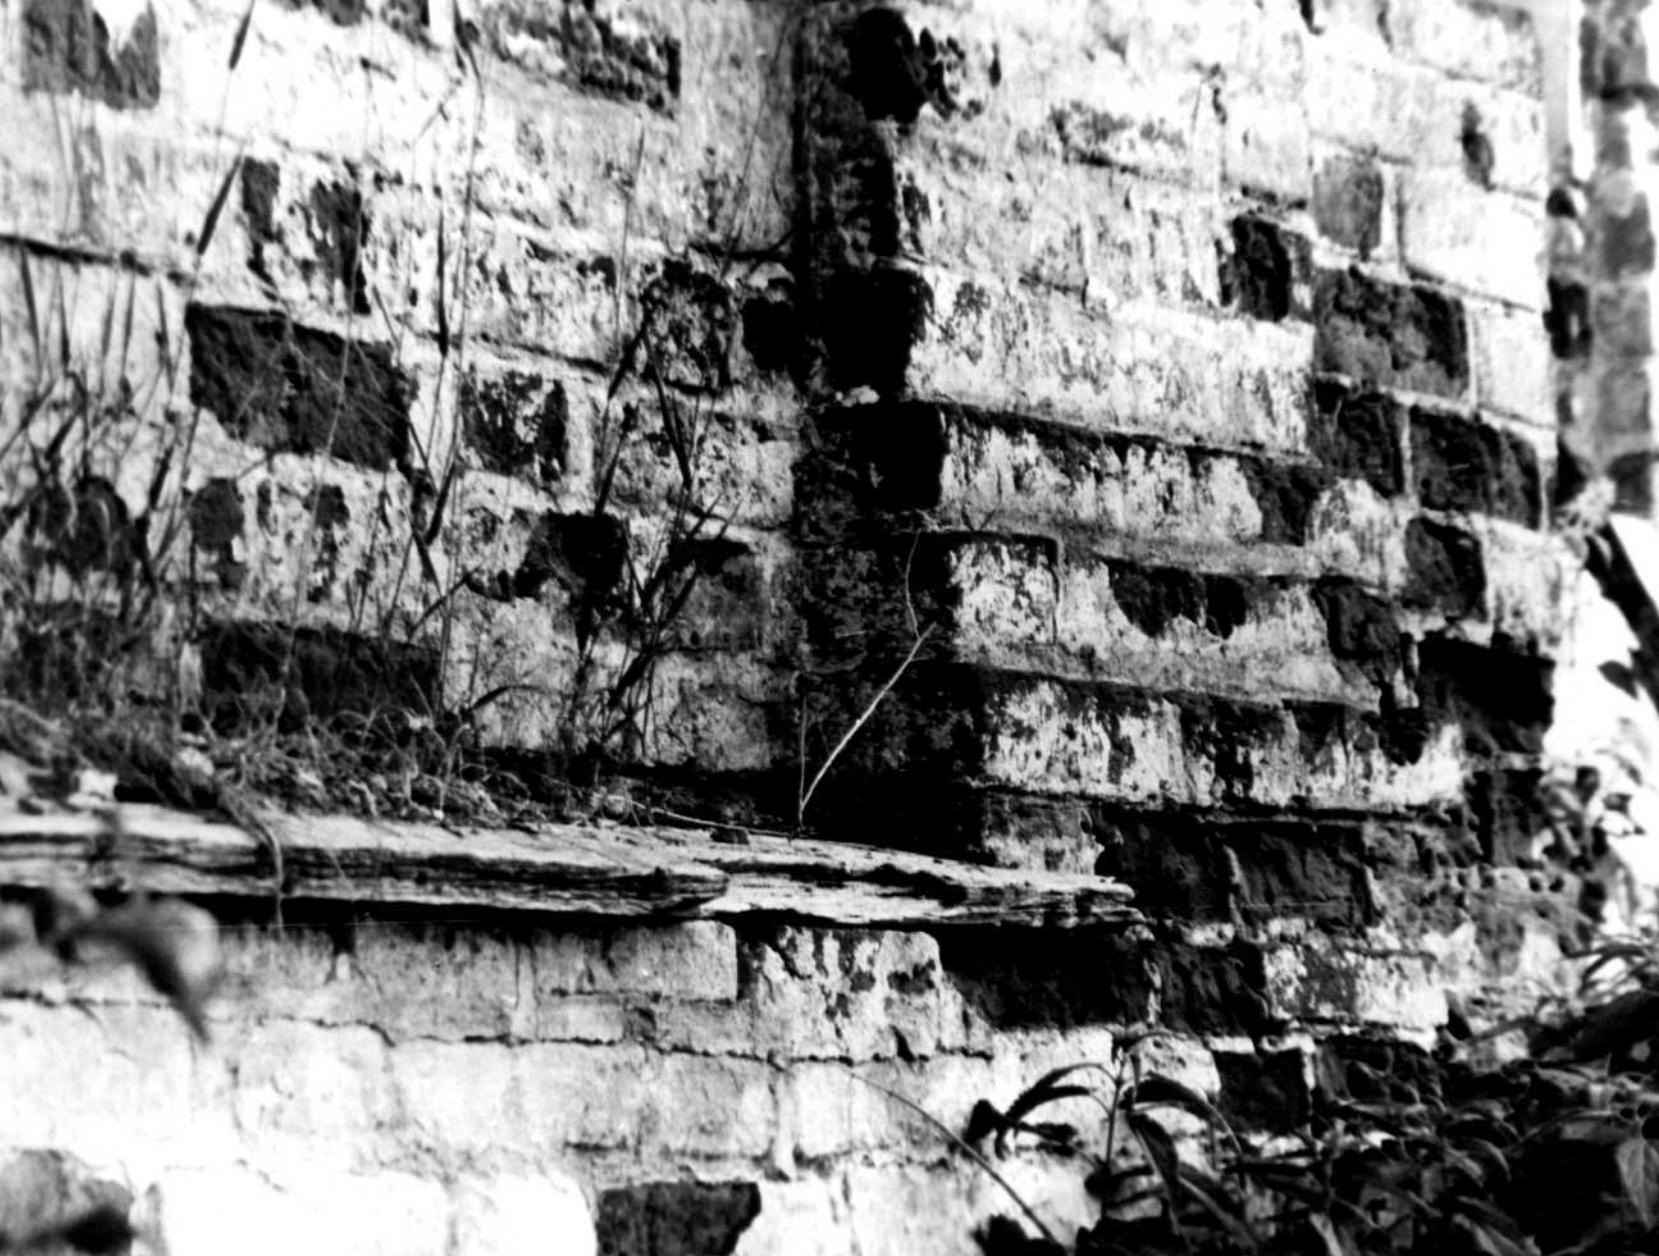
I7. Вологодская обл., Нюксенский р-н,  
Брусянский с/с, с. Брусянка. Храмовый  
комплекс, церковь Рождества Христова,  
1790-1805 гг. Цоколь храма.  
Фото Гельфера С.В., 1989 г.

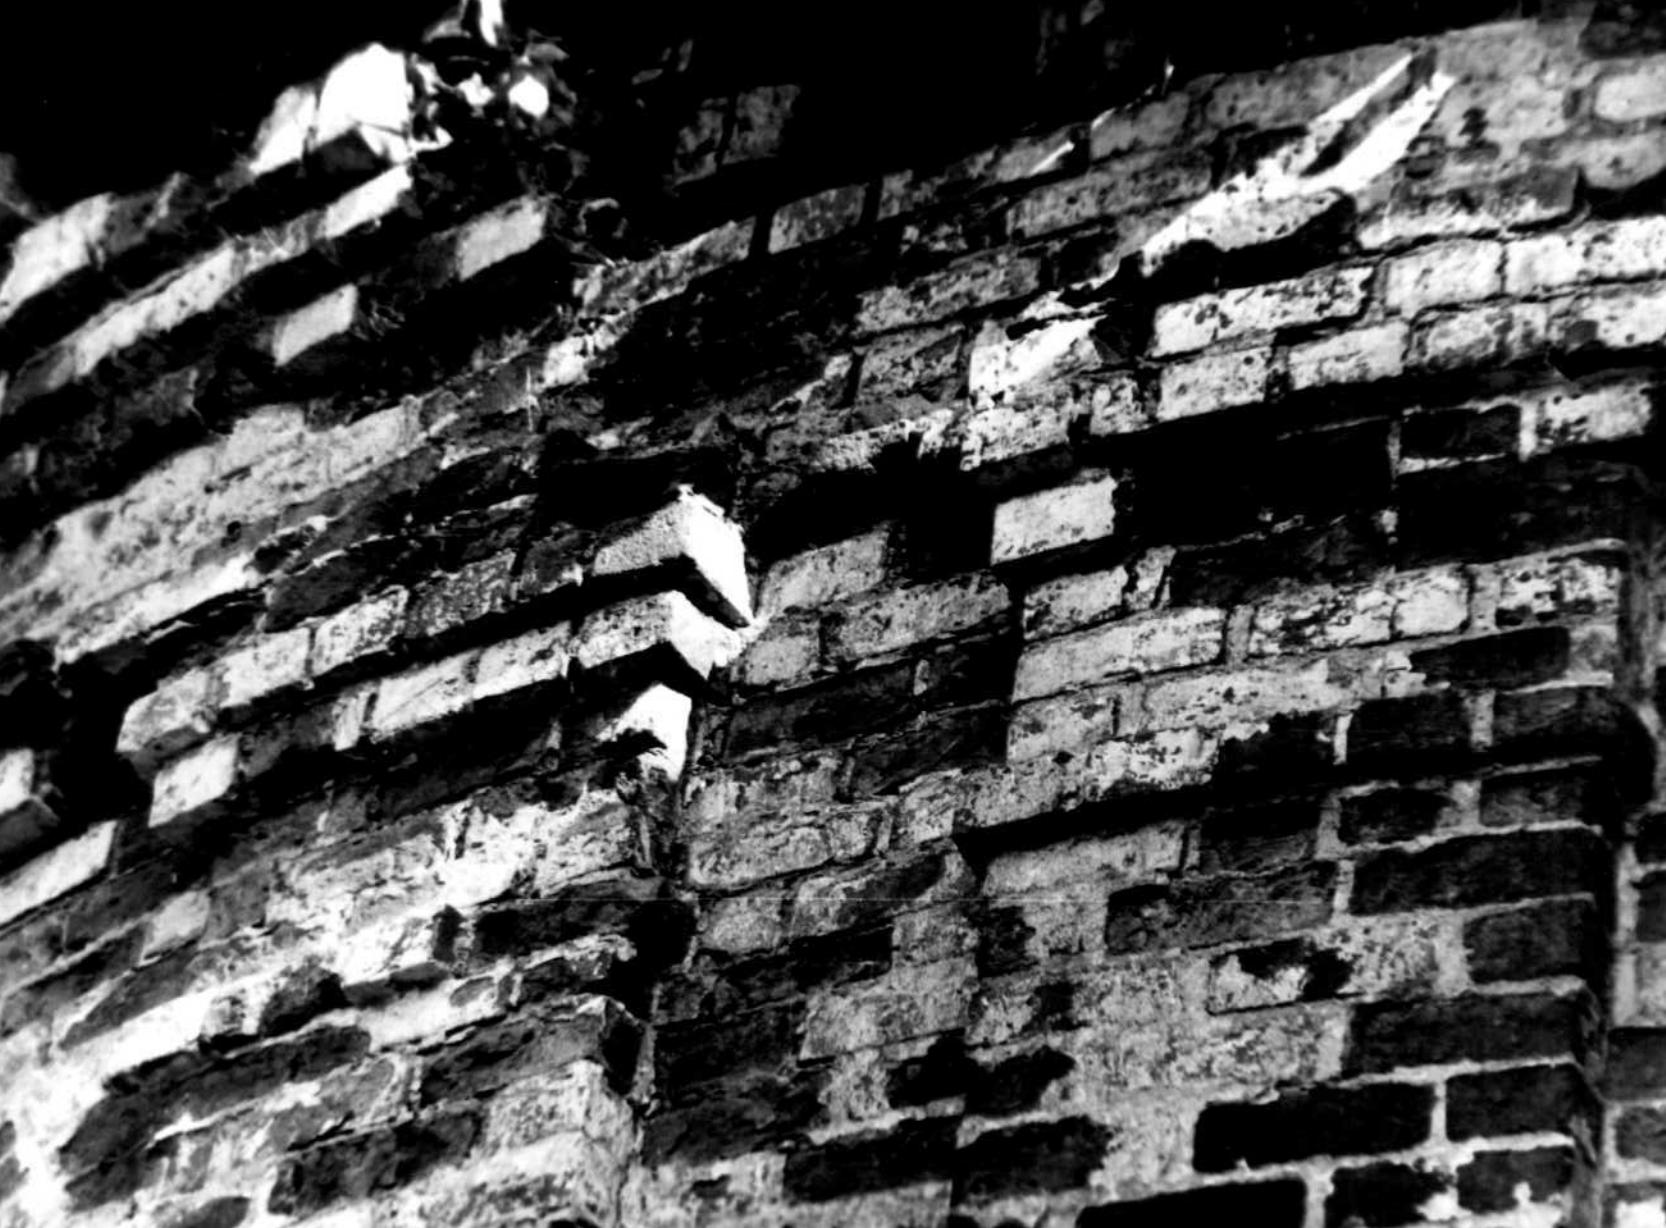
18. Вологодская обл., Нюксенский р-н,  
Брусянский с/с, с. Брусянка. Храмовый ко-  
мплекс. Церковь Рождества Христова,  
1790-1805 гг. Карниз алтаря.  
Фото Гельфера С.В., 1989 г.

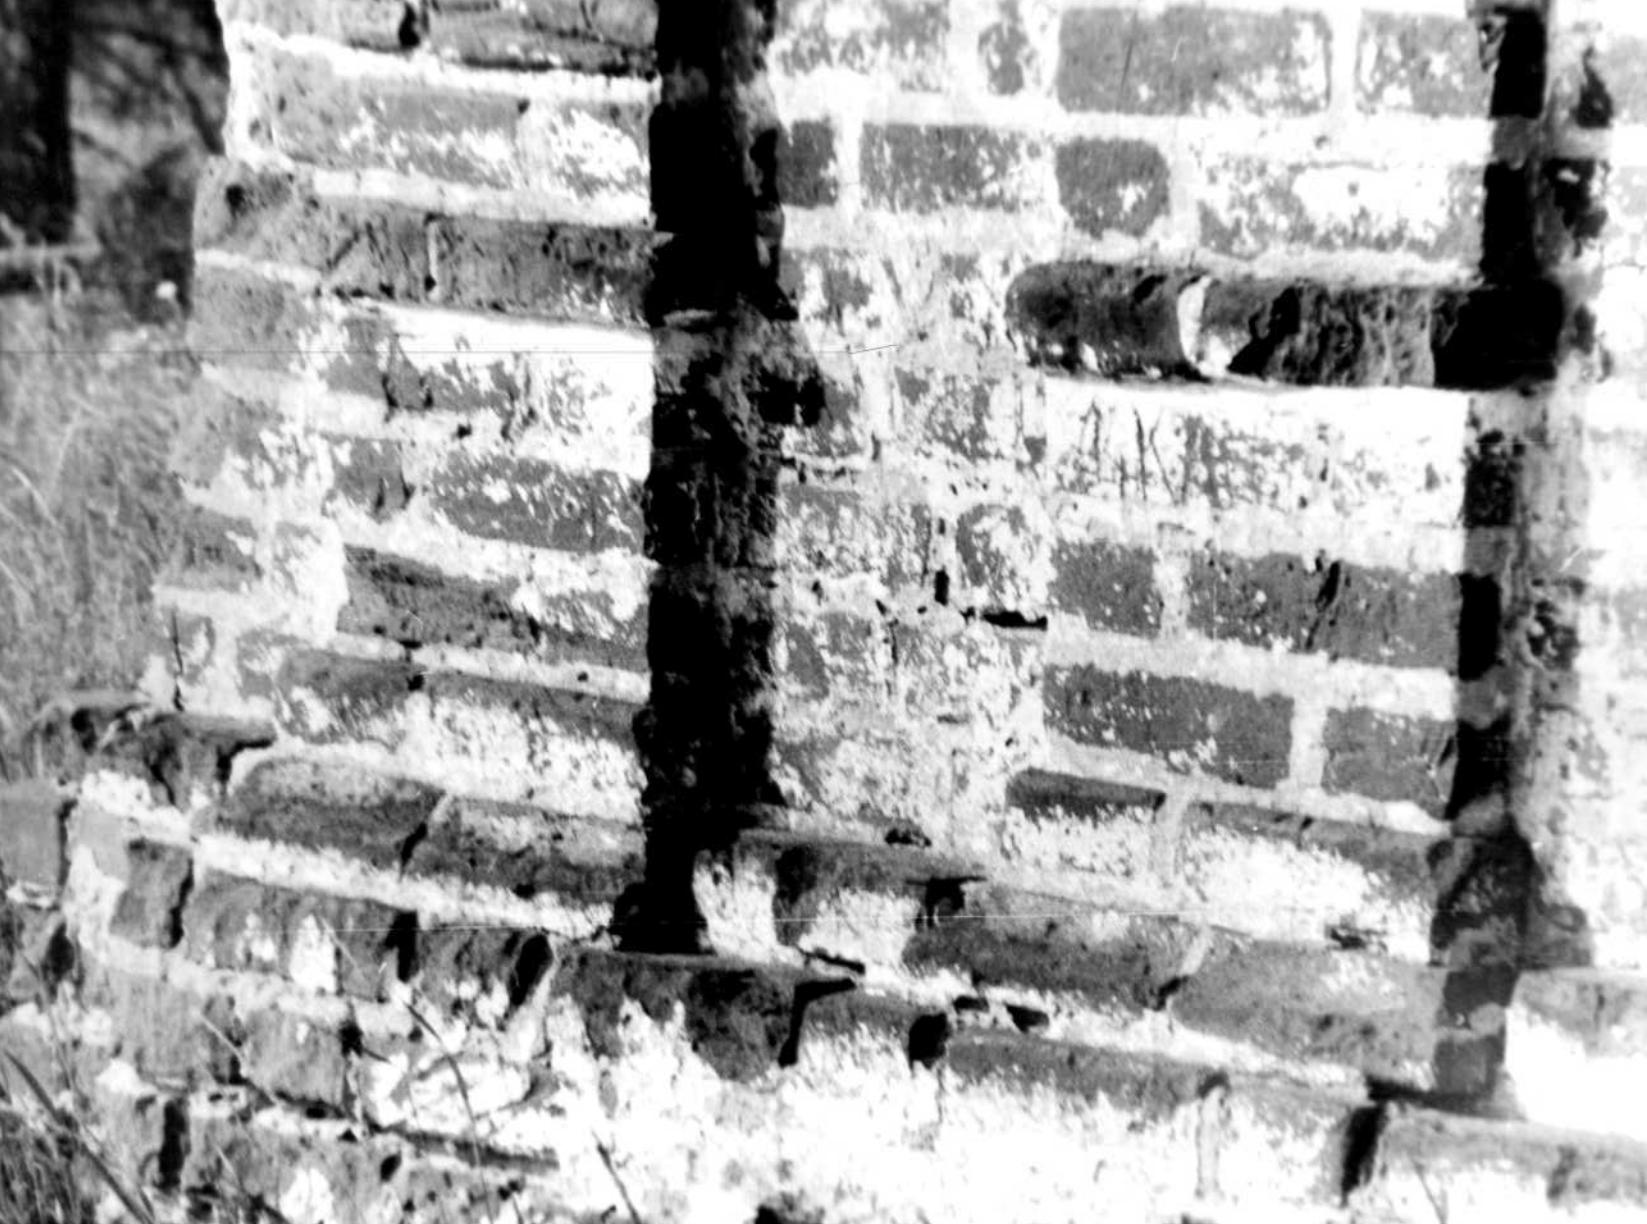
I9. Вологодская обл., Нюксенский р-н,  
Брусянский с/с, с. Брусянка. Храмовый  
комплекс. Церковь Рождества Христова,  
1790–1805 гг. Цоколь алтаря.  
Фото Гельфера С.В., 1989 г.

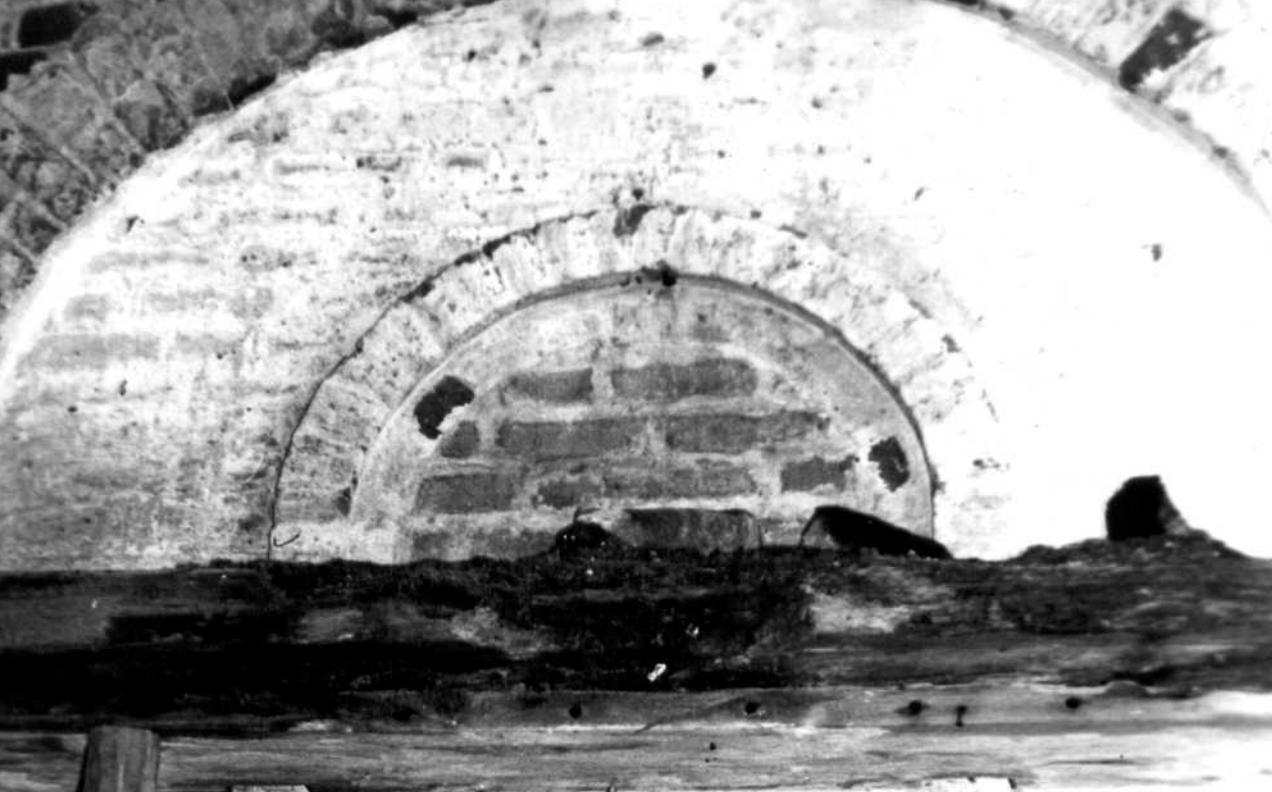
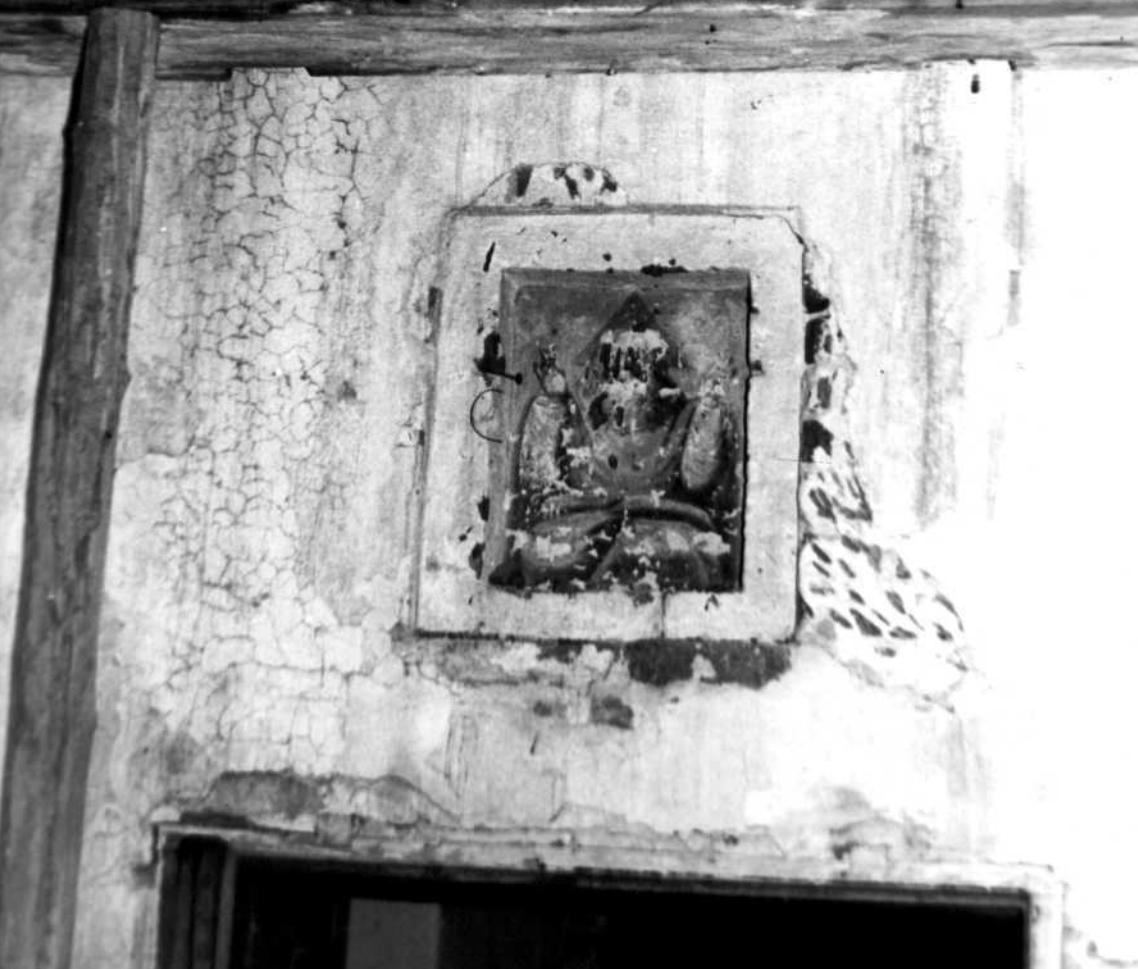
22. Вологодская обл., Нюксенский р-н,  
Брусенский с/с, с. Брусенец. Храмовый  
комплекс. Церковь Рождества Христова,  
1790-1805 гг. Киот иконы над входом.
