## П А С П О Р Т

I. НАИМЕНОВАНИЕ ПАМЯТНИКА Храмовый комплекс. Церковь Рождества Христова.II. ТИПОЛОГИЧЕСКАЯ  
ПРИНАДЛЕЖНОСТЬ

1790-1805 гг.

IV. АДРЕС (местонахождение) ПАМЯТНИКА Вологодская обл., Юксынский р-н,  
АССР, край, область, район, автономная область,Брусанский с/с, с. Брусанец (центр сельсовета)

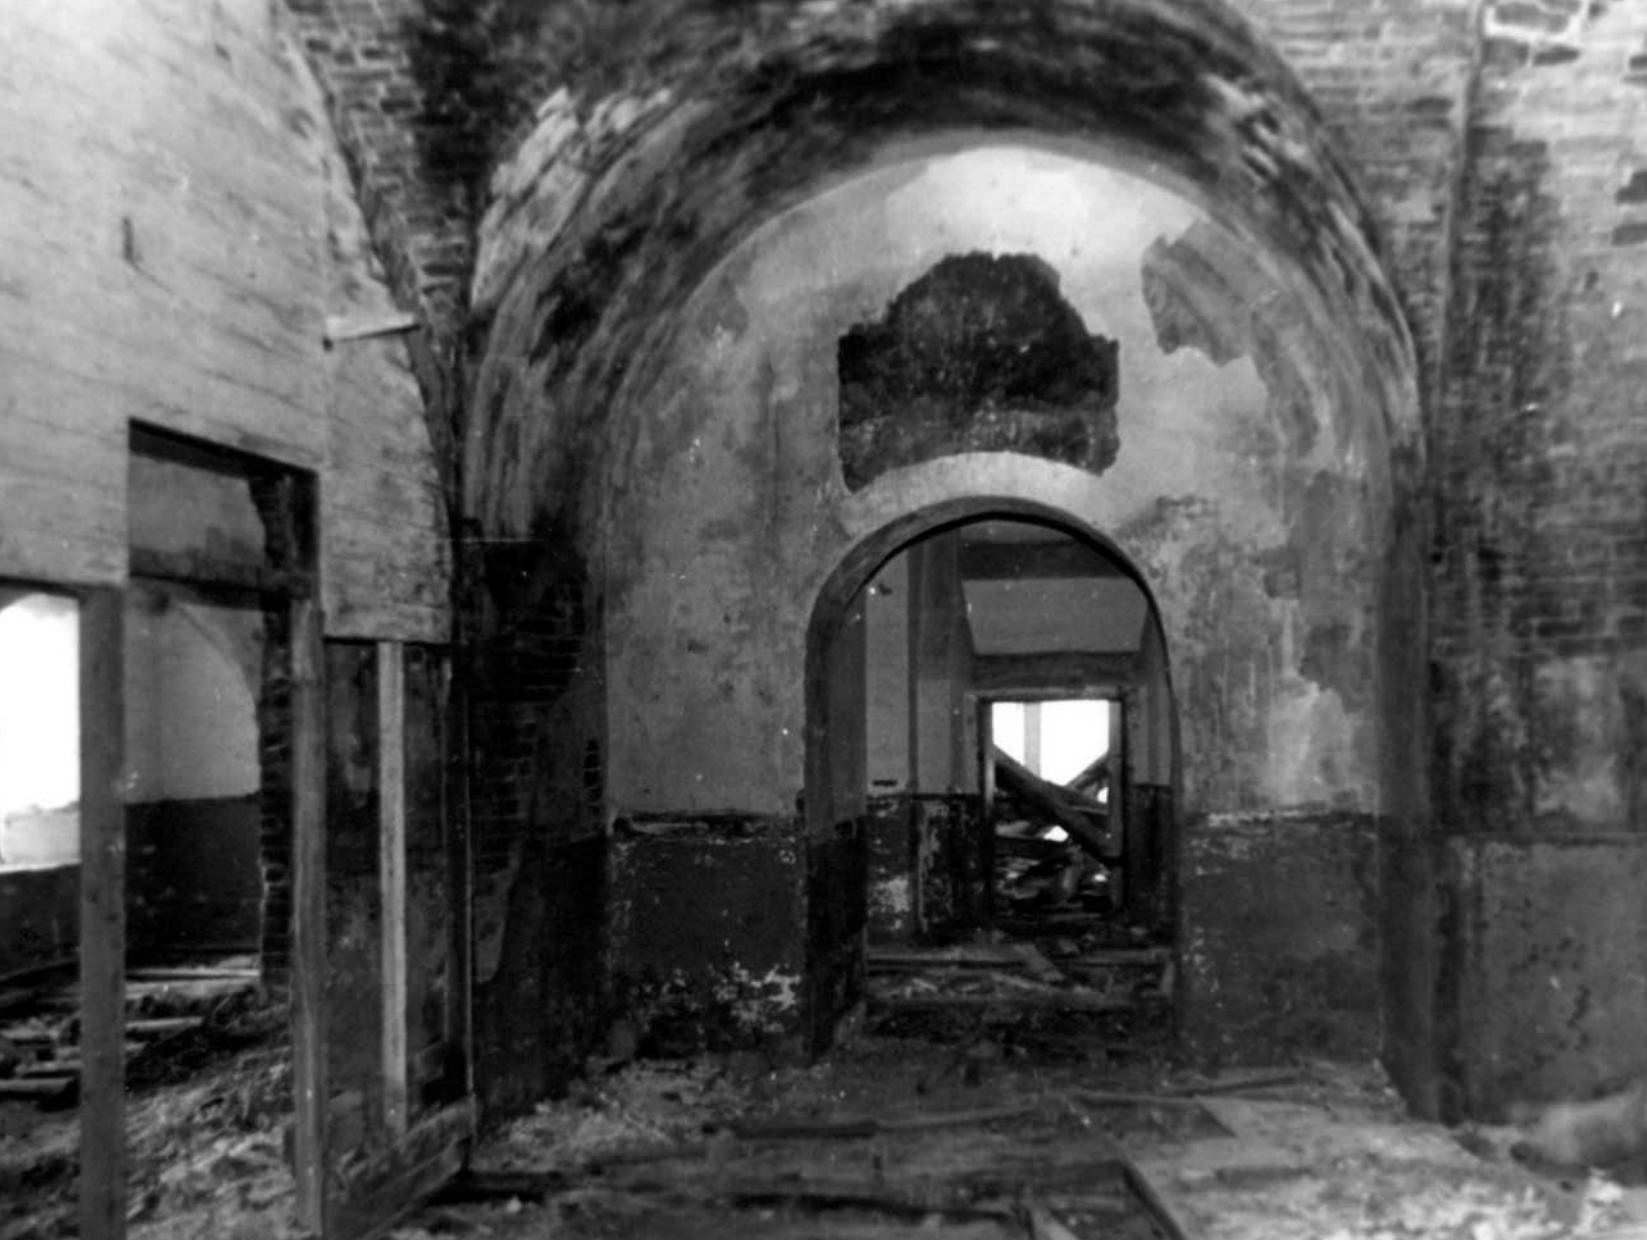
24. Вологодская обл., Нюксенский р-н,  
Брусенский с/с, с. Брусенец. Храмовый  
комплекс. Церковь Рождества Христова,  
1790-1805 гг. Интерьер трапезной:  
средний неф (вид на вход).

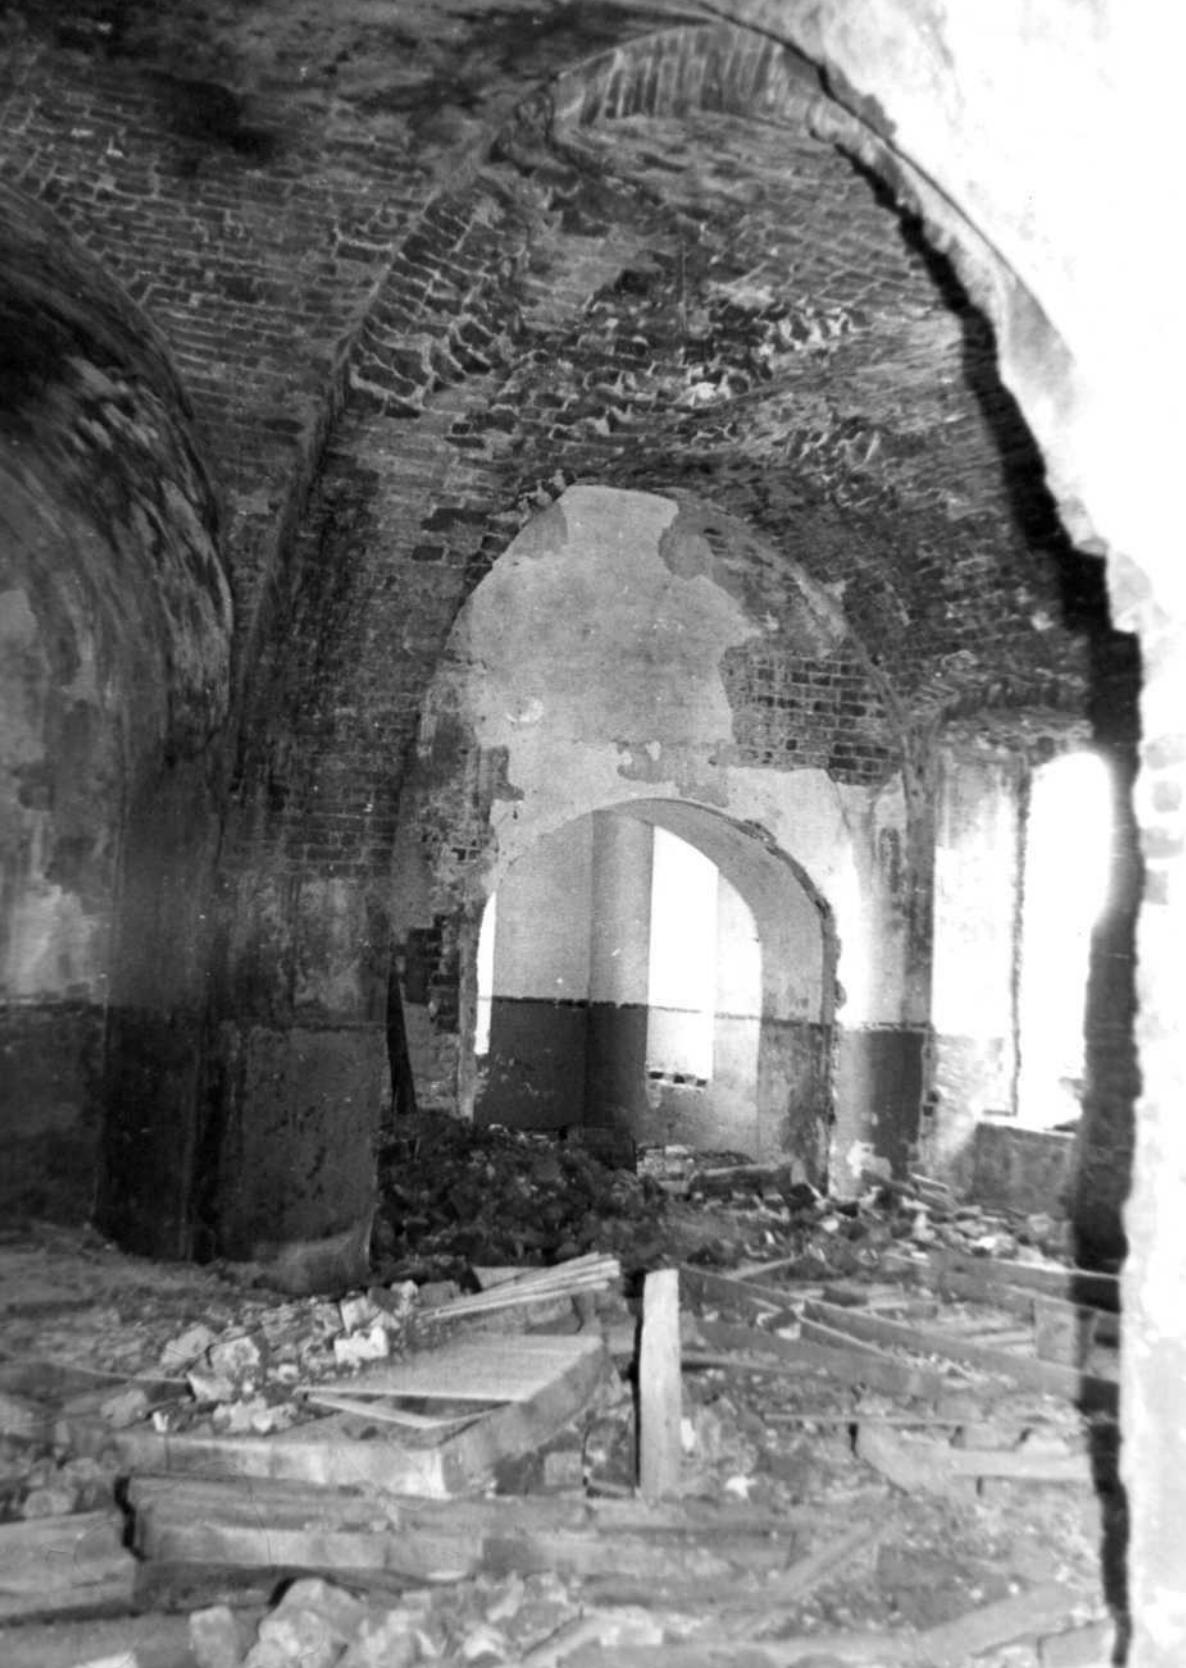
25. Вологодская обл., Нюксенский р-н,  
Брусенский с/с, с. Брусенец. Храмовый  
комплекс. Церковь Рождества Христова,  
1790-1805 гг. Интерьер трапезной: се-  
верный неф. Фото Гельфера С., 1989 г.

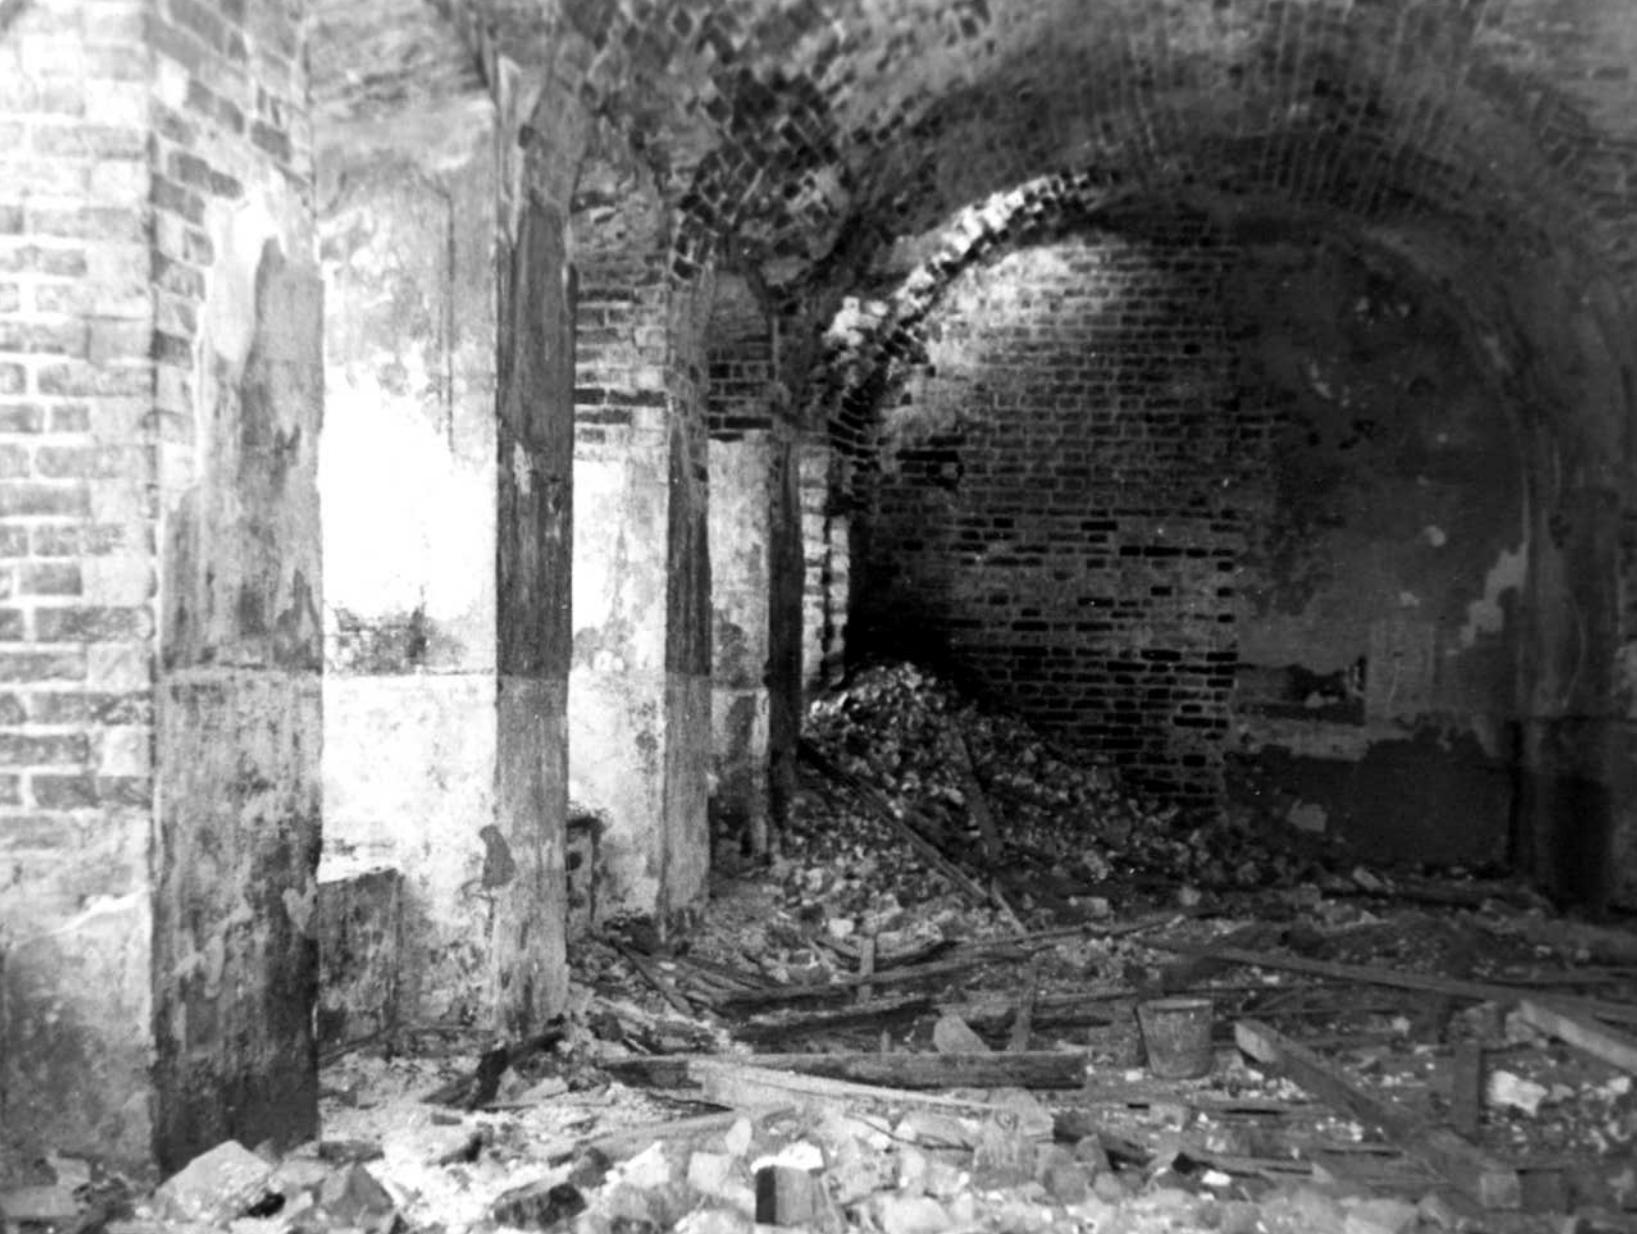
26. Вологодская обл., Нюксенский р-н,  
Брусенский с/с, с. Брусенец. Храмовый  
комплекс. Церковь Рождества Христова,  
1790-1805 гг. Интерьер трапезной: юж-  
ный неф. Фото Гельфера С.В., 1989 г.

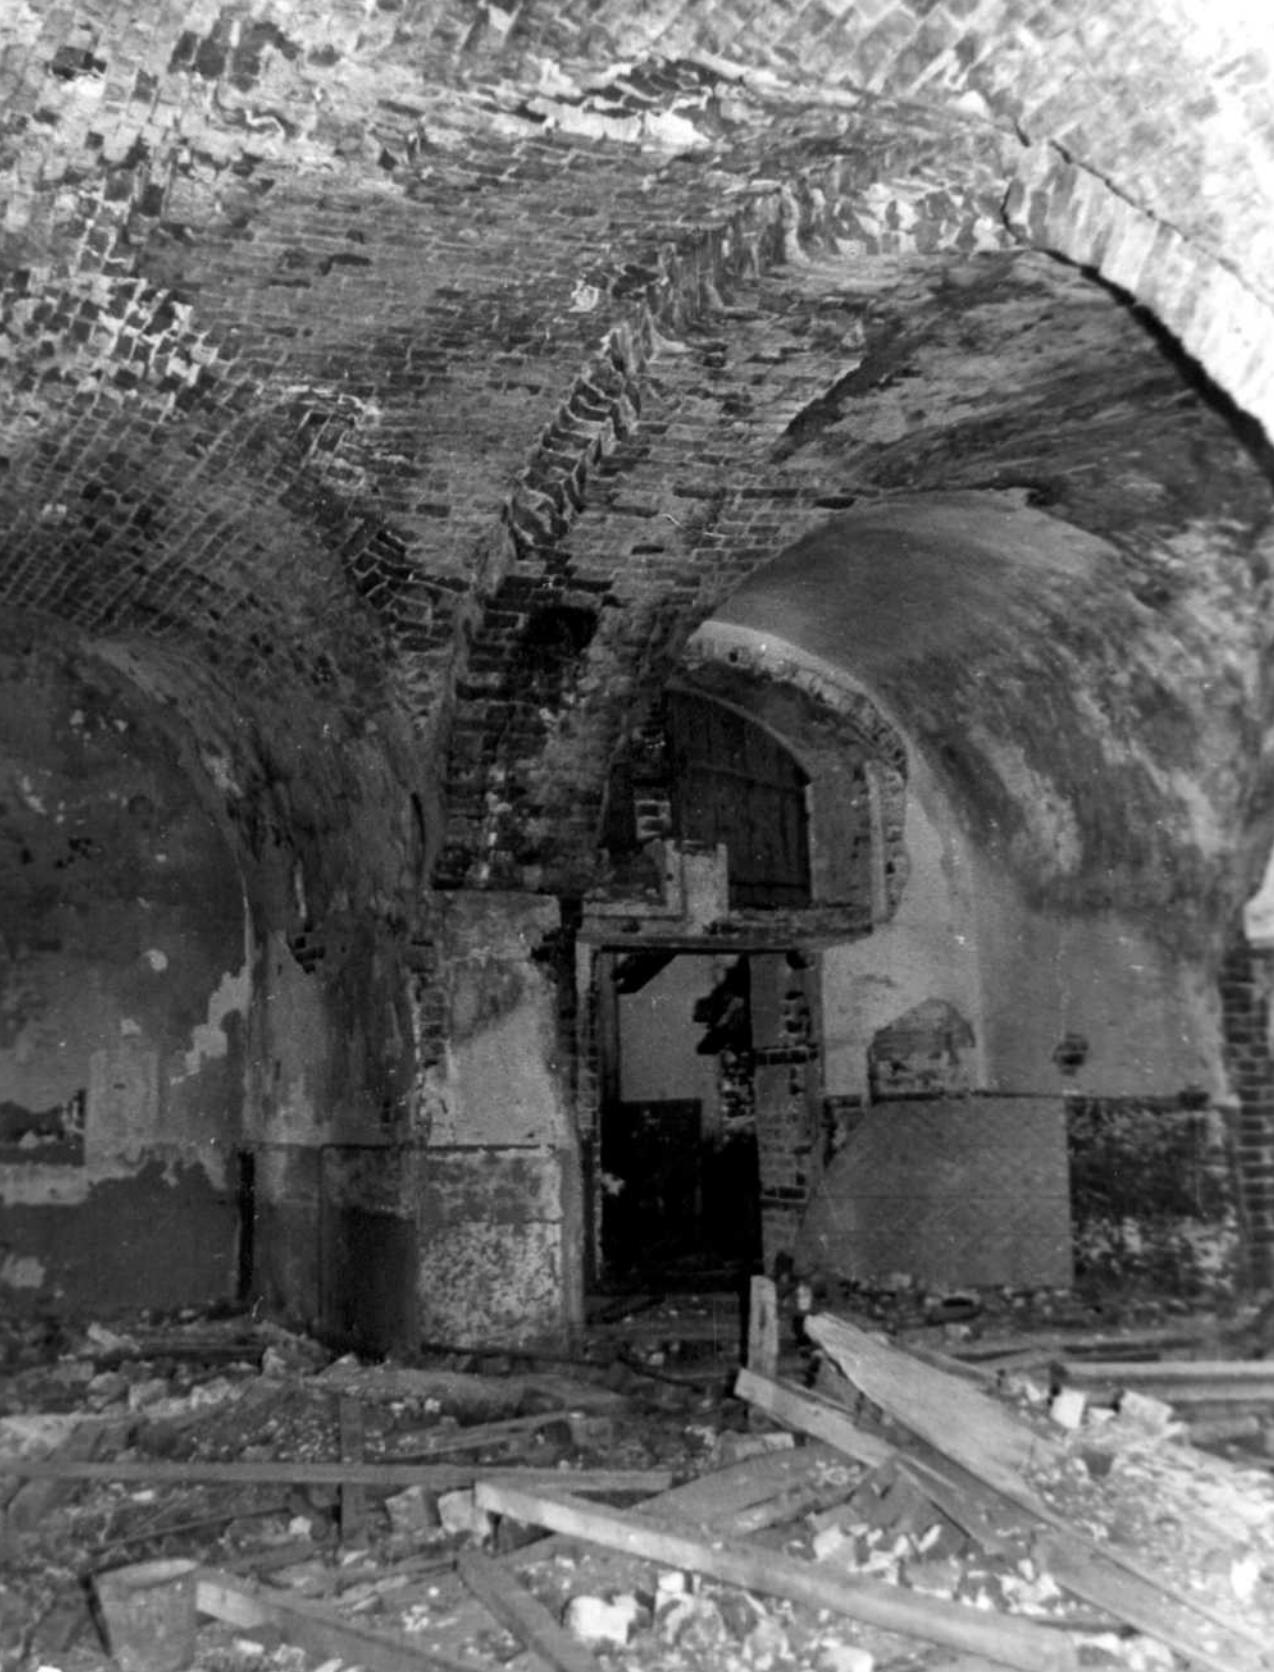
27. Вологодская обл., Нюксенский р-н,  
Брусенский с/с, с. Брусенец. Храмовый  
комплекс. Церковь Рождества Христова,  
1790-1805 гг. Интерьер трапезной:  
средний неф (вид к востоку).  
Фото Гельфера С.В., 1989 г.

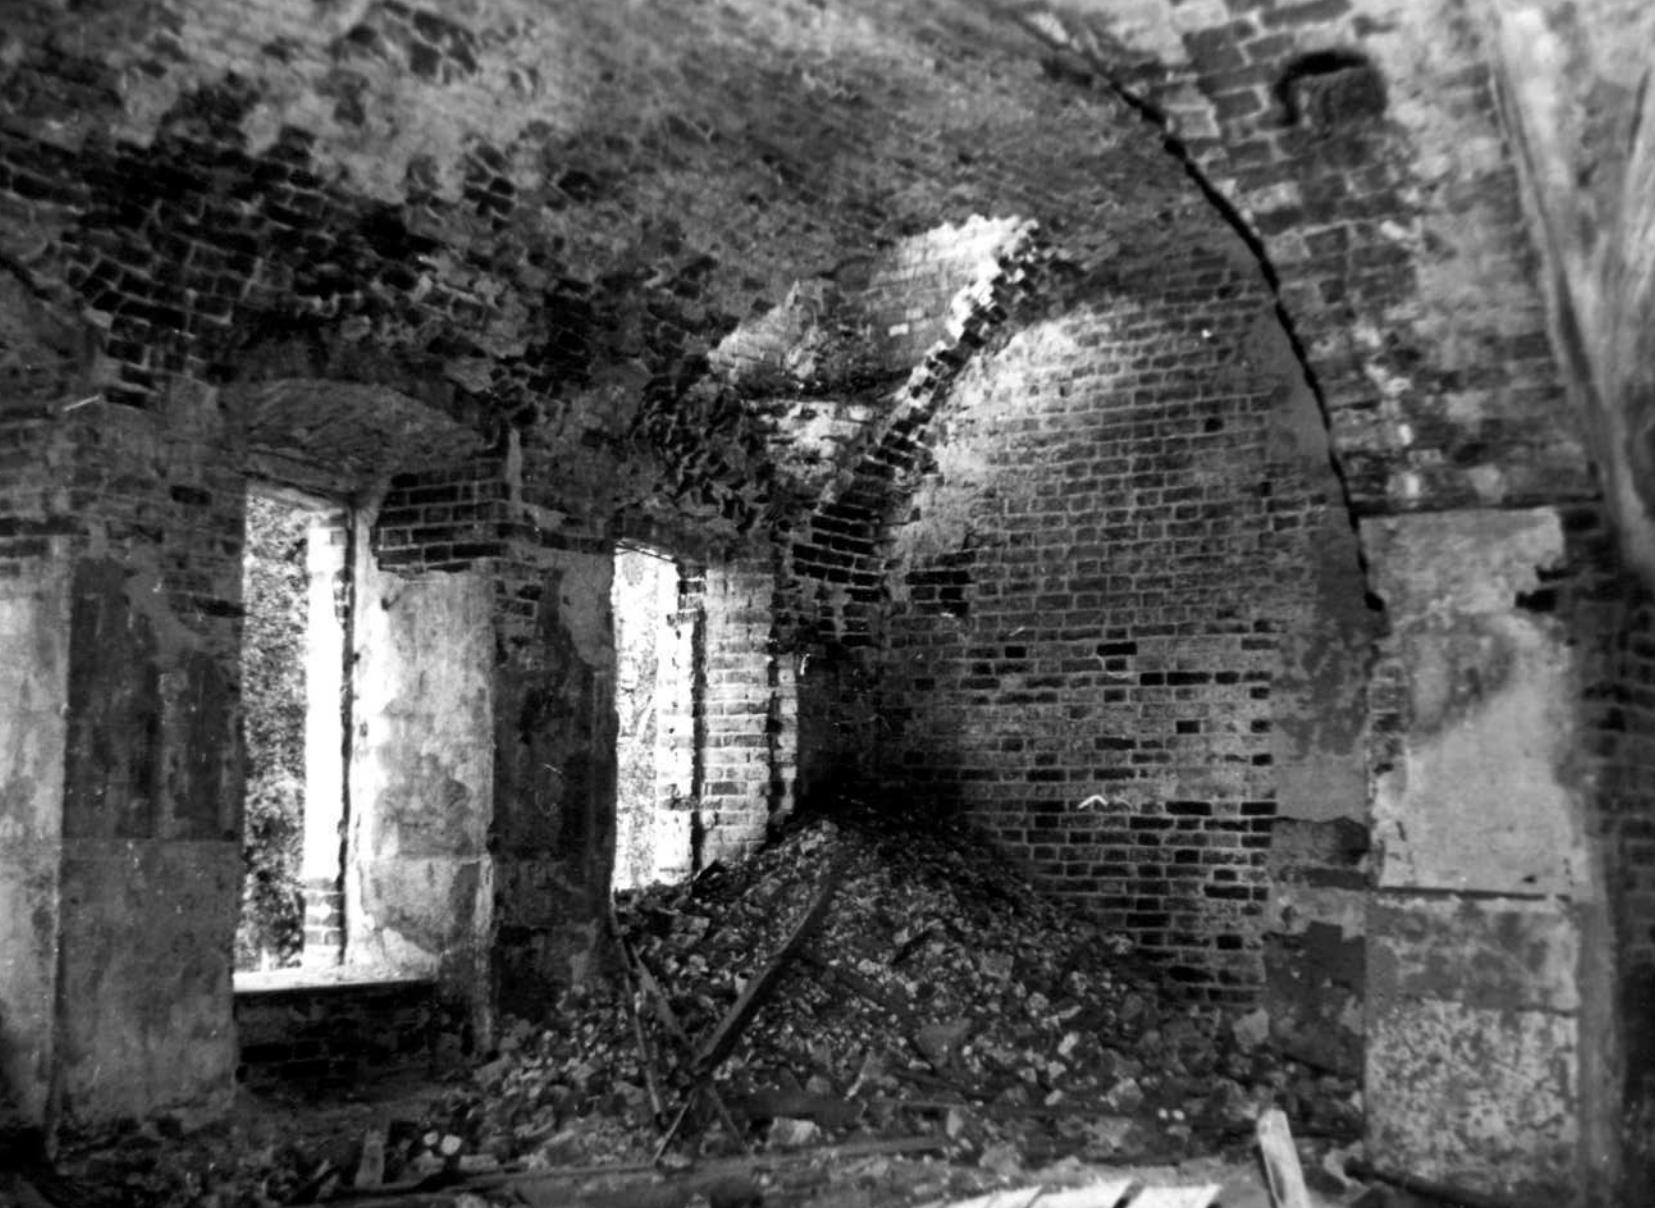
28. Вологодская обл., Нюксенский р-н,  
Брусенский с/с, с. Брусенец. Храмовый  
комплекс. Церковь Рождества Христова,  
1790-1805 гг. Интерьер трапезной:  
вид южного нефа от храма.  
Фото Гельфера С.В., 1989 г.

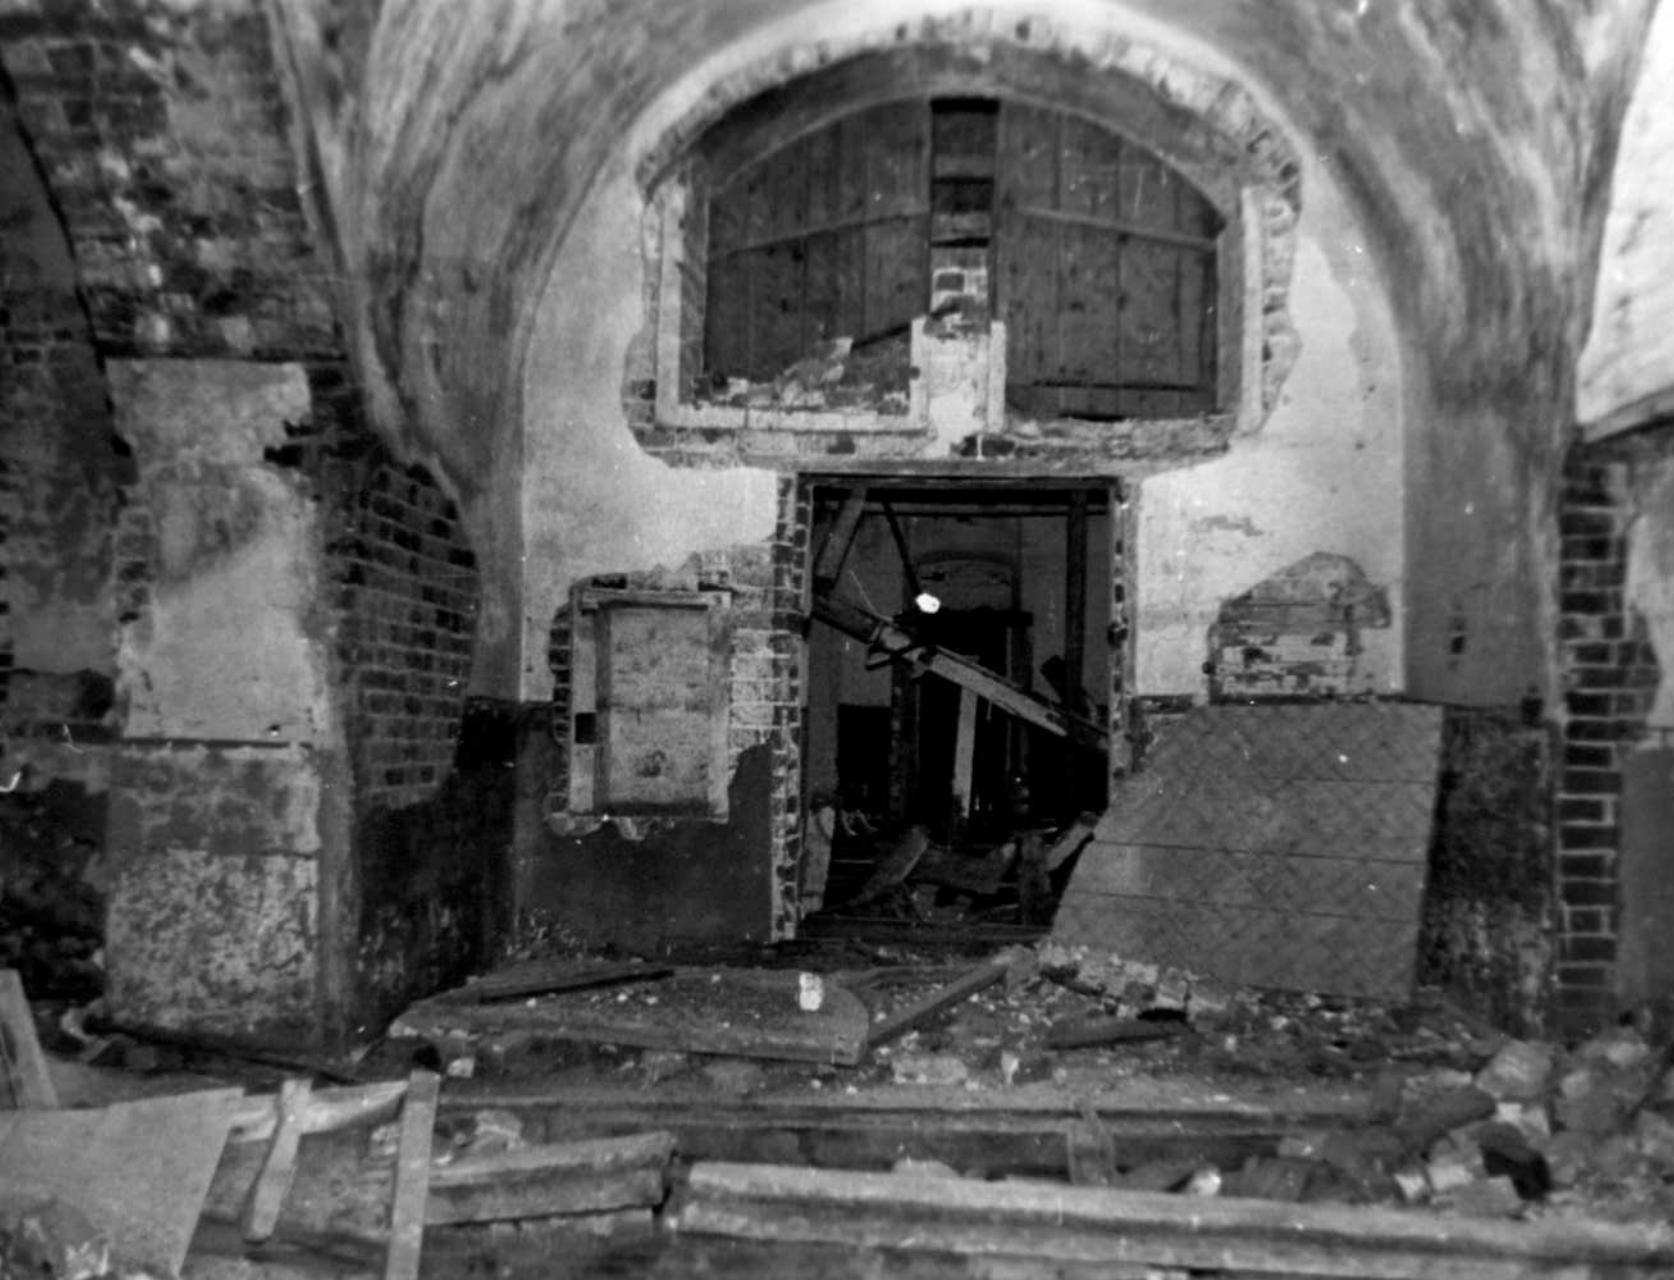
29. Вологодская обл., Нюксенский р-н,  
Брусенский с/с, с. Брусенец. Храмовый  
комплекс. Церковь Рождества Христова,  
1790-1805 гг. Вход в храм.

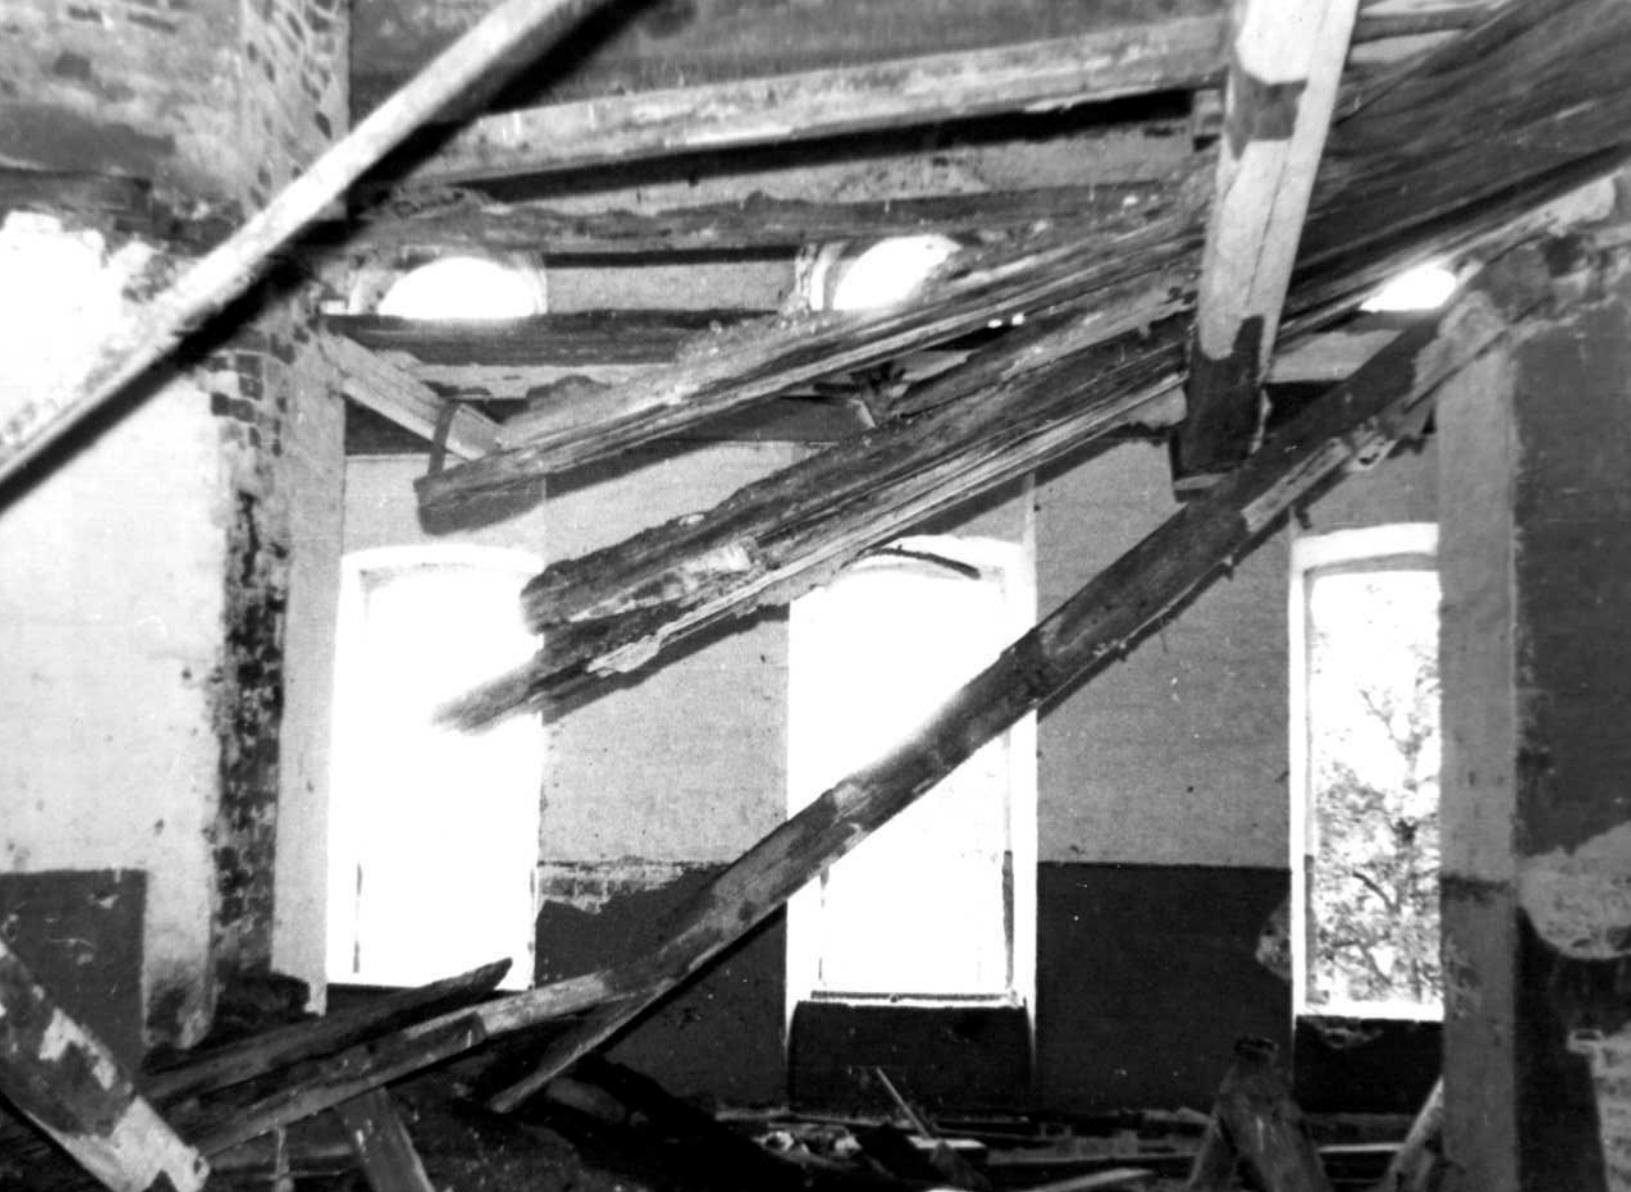
30. Вологодская обл., Нюксенский р-н;  
Брусенский с/с, с. Брусенец. Храмовый  
комплекс. Церковь Рождества Христова,  
1790-1805 гг. Южный придел храма.

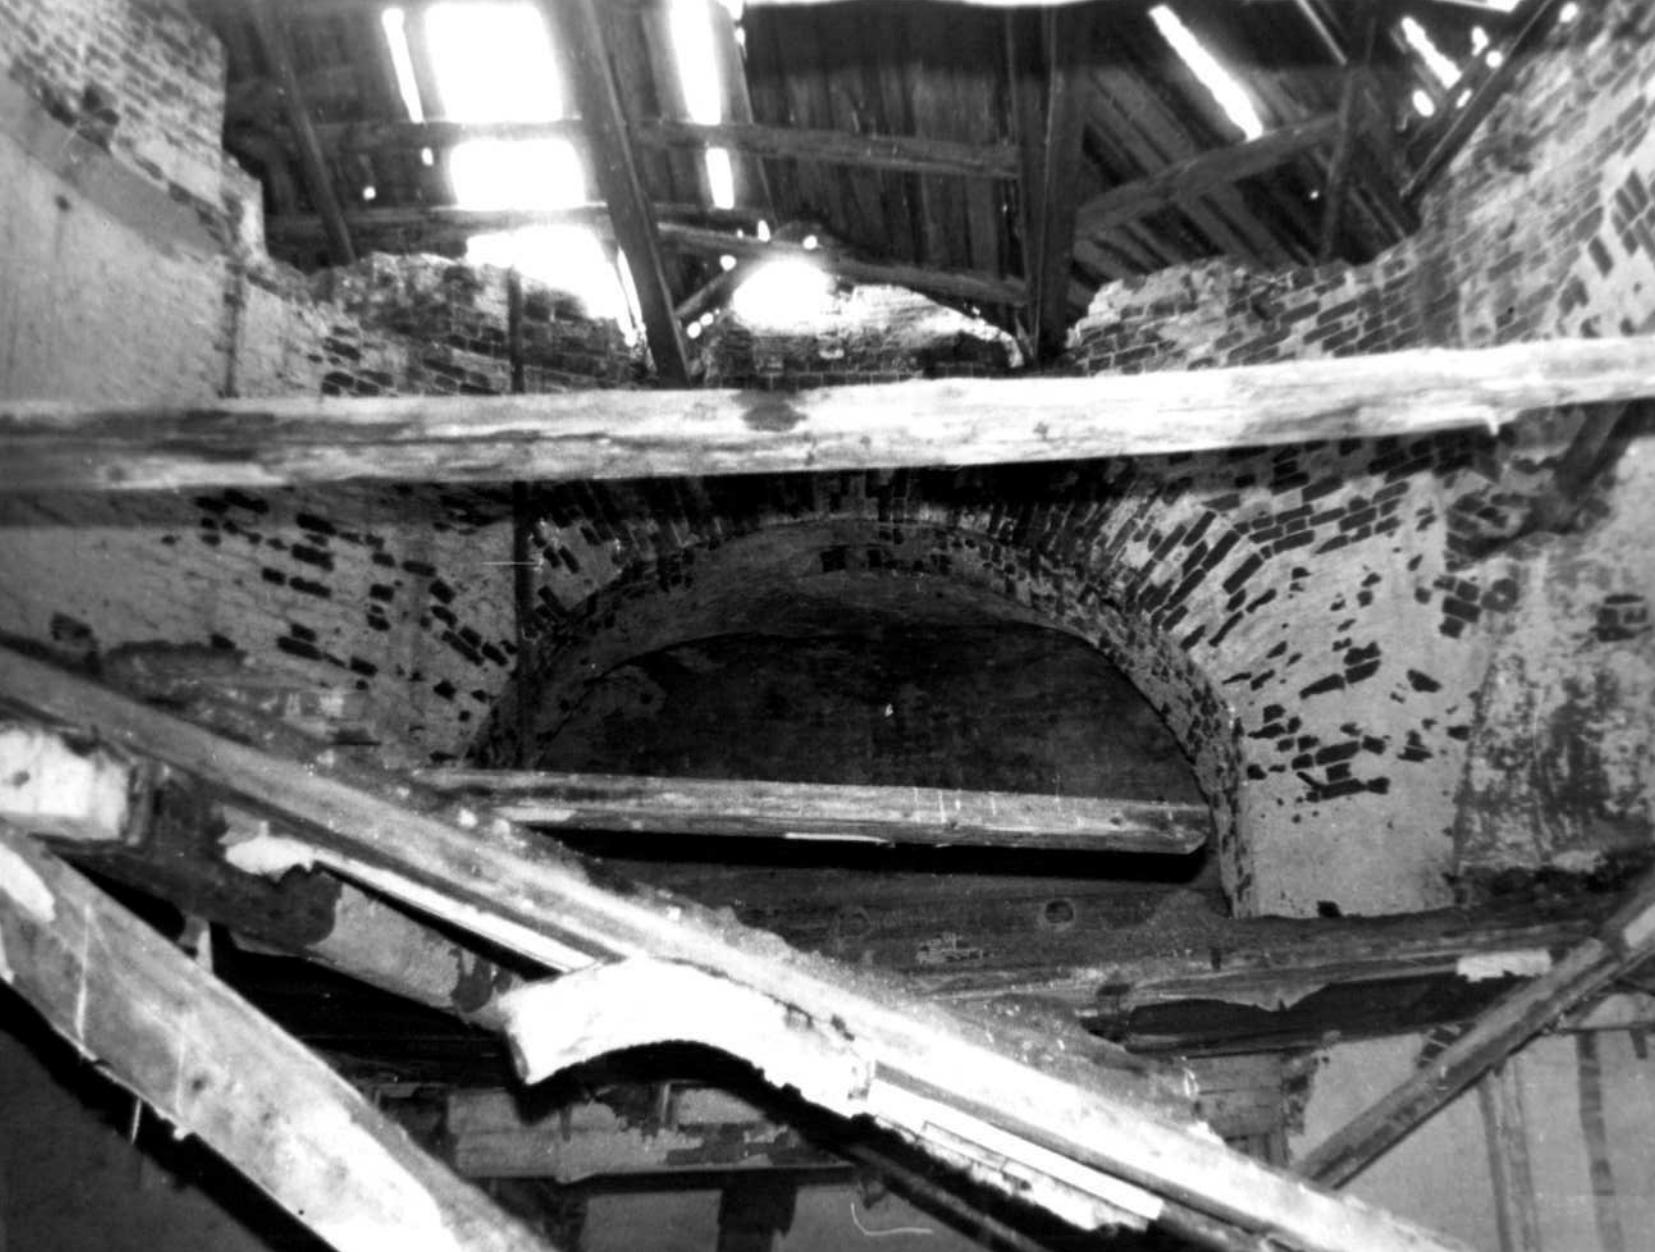
ЗТ. Вологодская обл., Нюксенский р-н,  
Брусенский с/с, с. Брусенец. Храмовый  
комплекс. Церковь Рождества Христова,  
1790-1805 гг. Храм: остатки купола.  
Фото Гельфера С.В., 1989 г.

По-видимому, в продолжение XIX века к западной части церкви были пристроены два притвора у колокольни и крыльце с папертью. После революции церковь была закрыта и передана МТС. К настоящему времени утрачены колокольни (верхние ярусы, кроме нижнего), купол и завершение летнего храма; полуразобрана крыша над трапезной (зимней церковью). Выломаны решетки и рамы в окнах, за исключением немногих проёмов. В интерьере церкви большей частью разобраны полы, обрушина штукатурка со стен, сломан купол летнего храма; помещения завалены мусором.

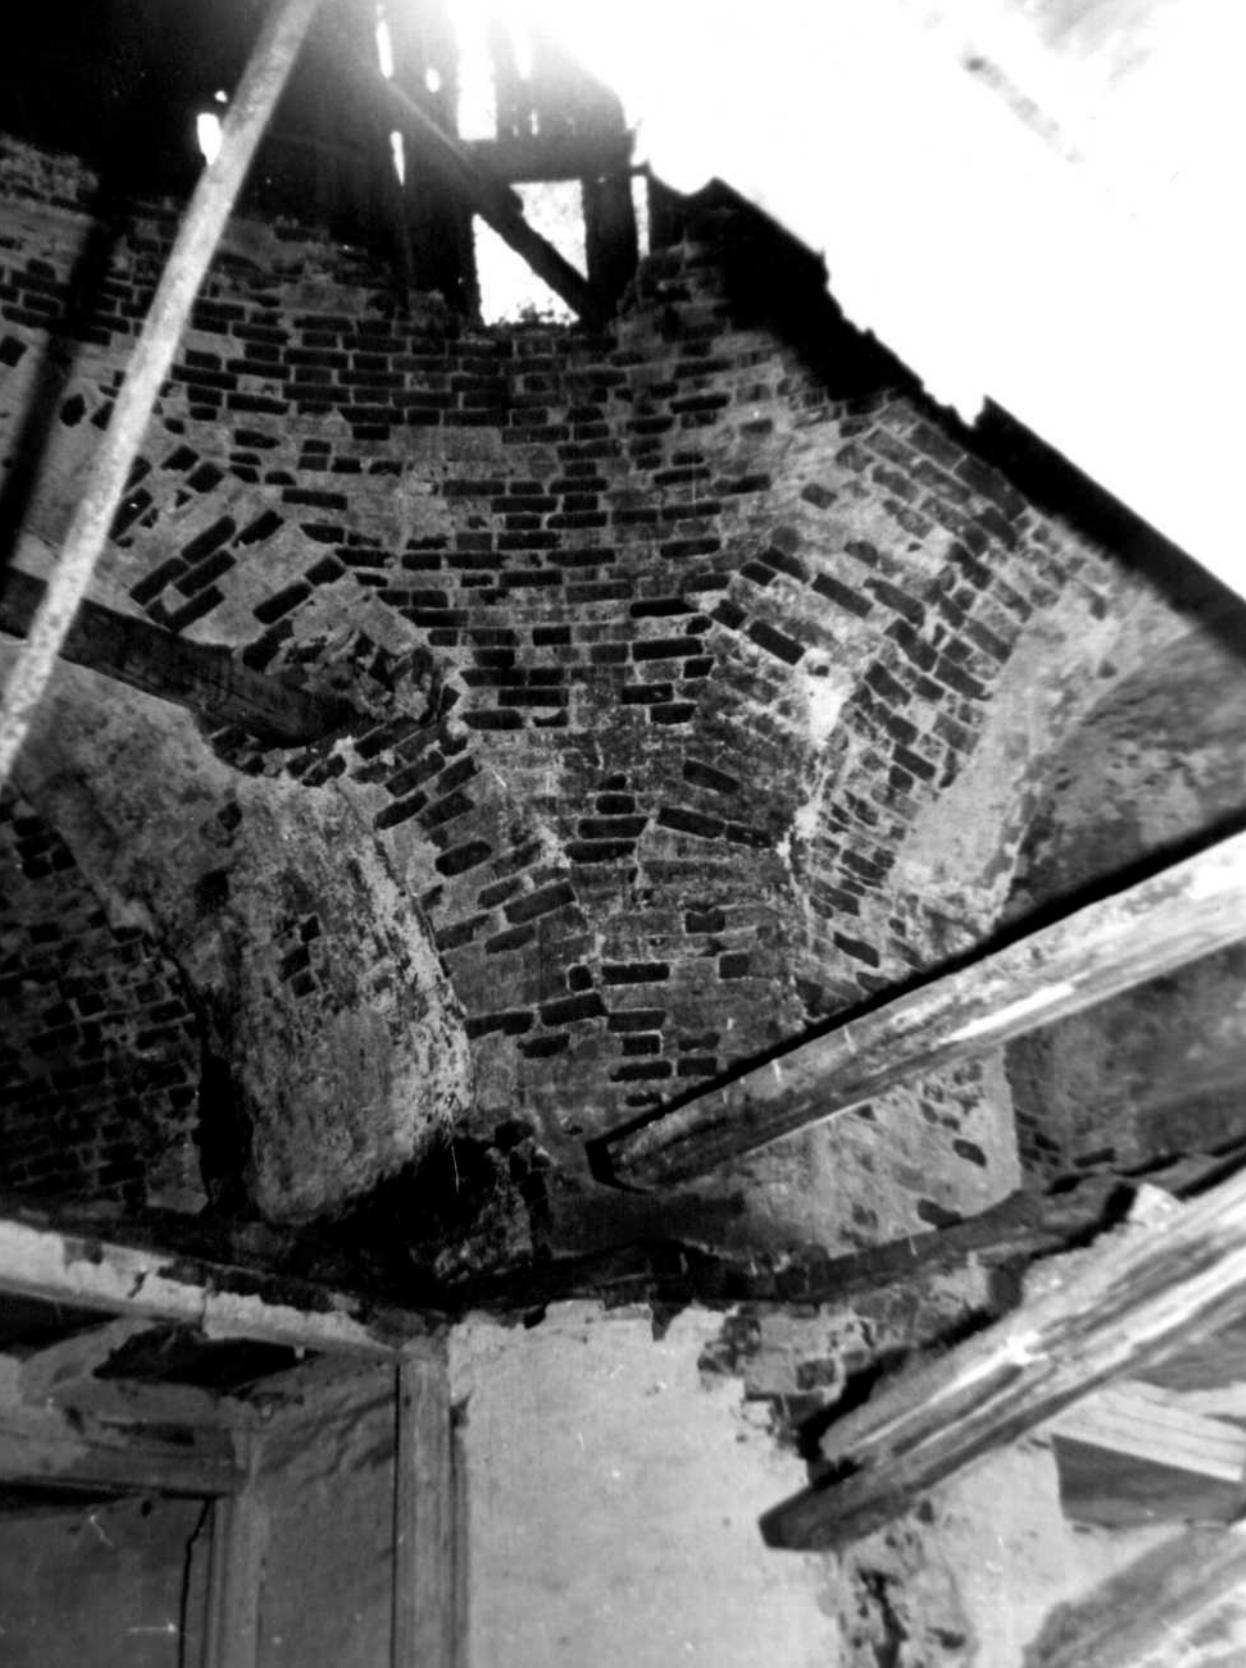
32. Вологодская обл., Нюксенский р-н,  
Брусенский с/с, с. Брусенец. Храмовый  
комплекс. Церковь Рождества Христова,  
1790-1805 гг. Храм: парус под кополом.  
Фото Гельфера С.В., 1989 г.

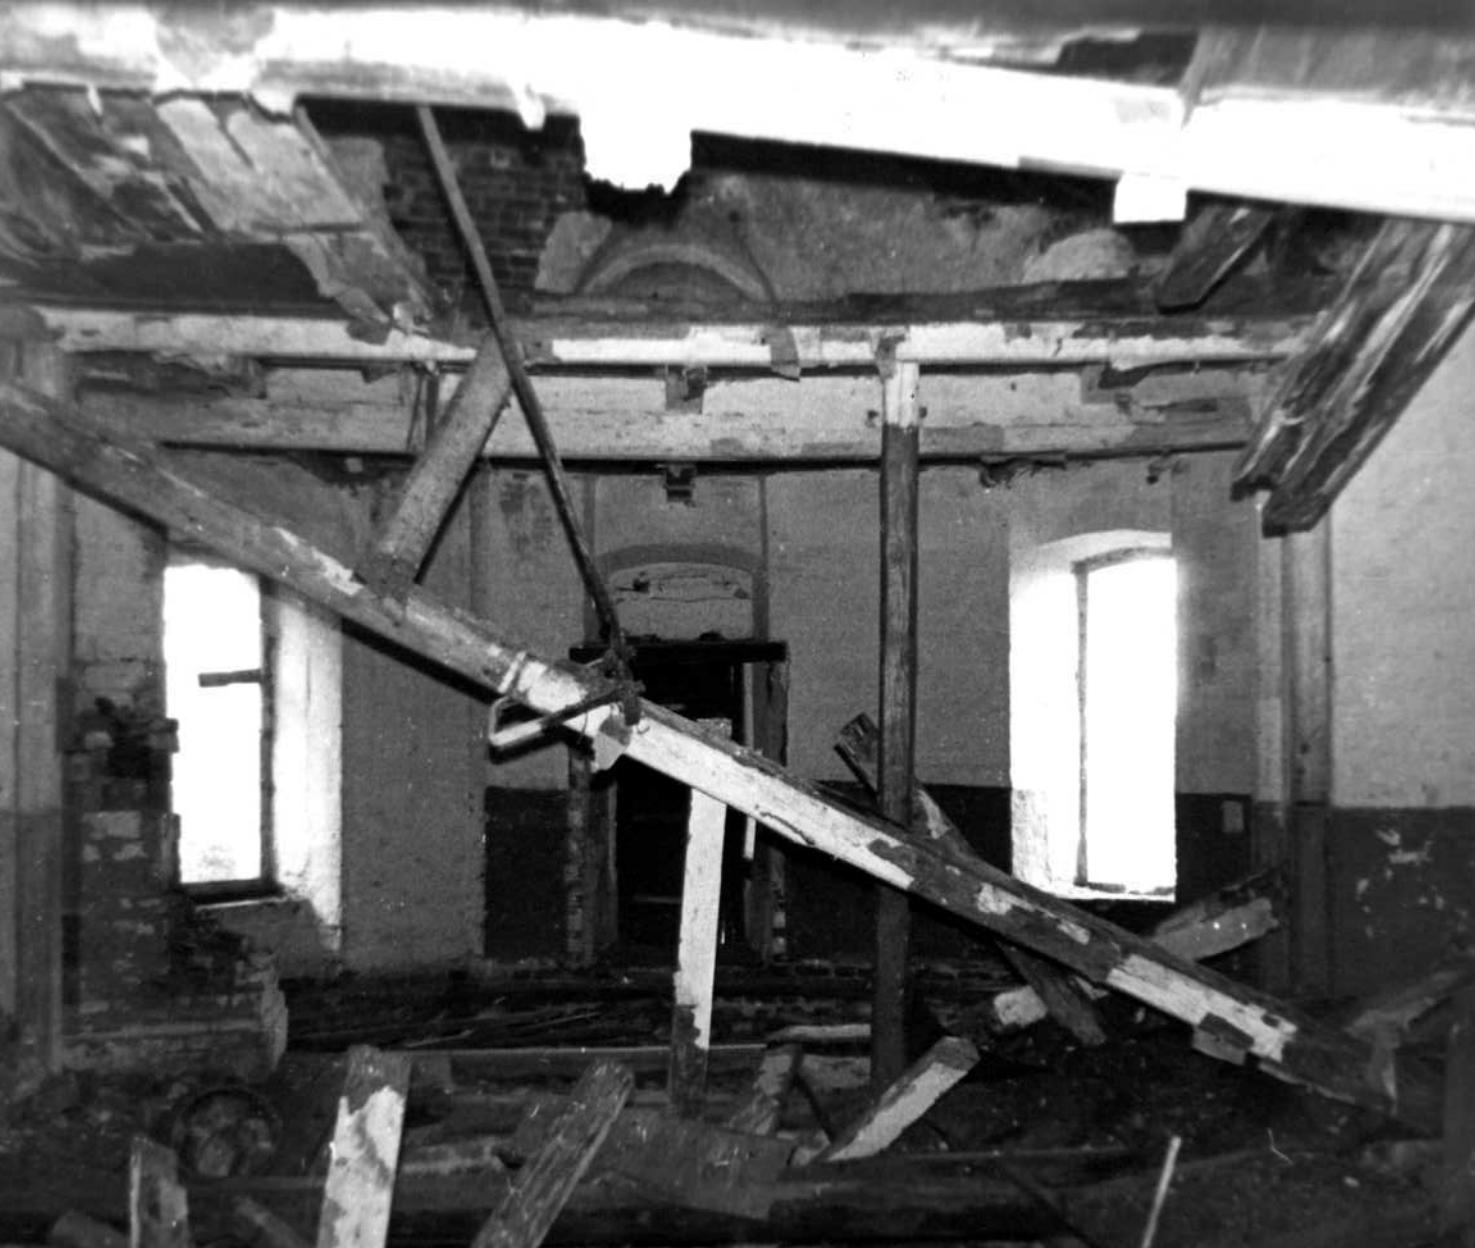
33. Вологодская обл., Нюксенский р-н,  
Брусенский с/с, с. Брусенец. Храмовый  
комплекс. Церковь Рождества Христова.  
1790-1805 гг. Вид алтаря из храма.  
Фото Гельфера С.В., 1989 г.

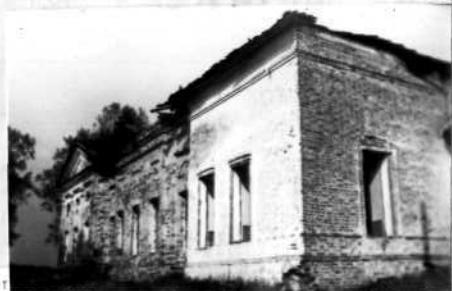
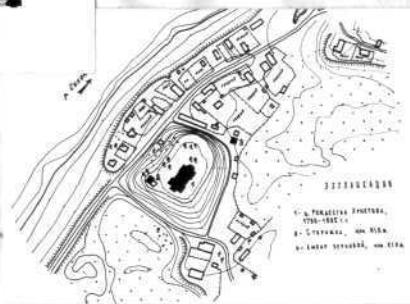
Фото или схематический план

Церковь построена в 1790-1805 гг. на средоточии прихода. Стоит на высоком холме у берега р. Сухоны; после утраты колокольни и завершения храма потеряла значение доминанты в ландшафте. Крупное кирпичное здание - одноэтажная церковь с шатровой осевой симметричной планировкой (алтарь-западный храм с двумя приделами по бокам - трапезная с двумя приделами-колокольня с притворами и более позднее крыльце). Протяженный объем ныне подведен под двускатную кровлю; сохранились старые кровли на крыльце и над фронтонами ризалитов боковых приделов храма. Декор фасадов в формах провинциального классицизма. Выделяются ризалиты приделов, оформленные портиками из четырех колонн. Убранство интерьеров не сохранилось. Стены из кирпича разм. 29x15x7 см (поздние пристройки - 26x12x7 см) сложены на изв. р-ре, обмазаны и побелены. Своды преимущественно кирбровые, из кирпича; купол храма утрачен. Размеры церкви - 37,9 на 18,8 м.
