# ПАМЯТНИКИ ИСТОРИИ И КУЛЬТУРЫ СССР (недвижимые)

## ПАСПОРТ

I. НАИМЕНОВАНИЕ ПАМЯТНИКА Летний театр.II. ТИПОЛОГИЧЕСКАЯ  
ПРИНАДЛЕЖНОСТЬ

История развития ансамбля дачи Павлова (смотри в паспорте "Ансамбль застройки дачи Павлова"). Летний театр построен в 1914г. одновременно с усадебным комплексом по заказу фабриканта Павлова.

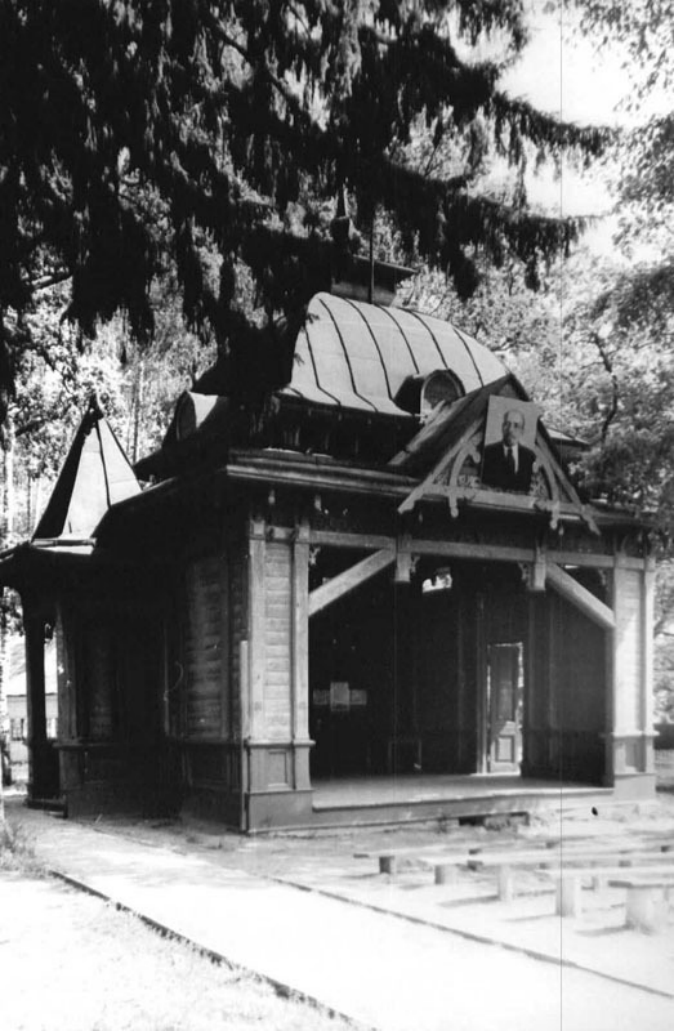
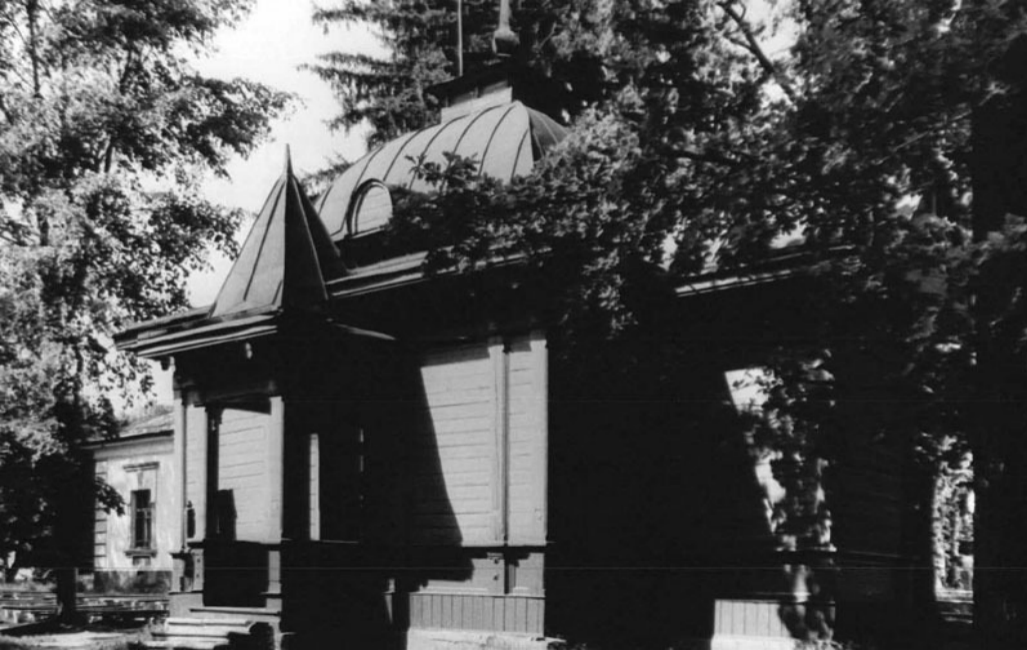
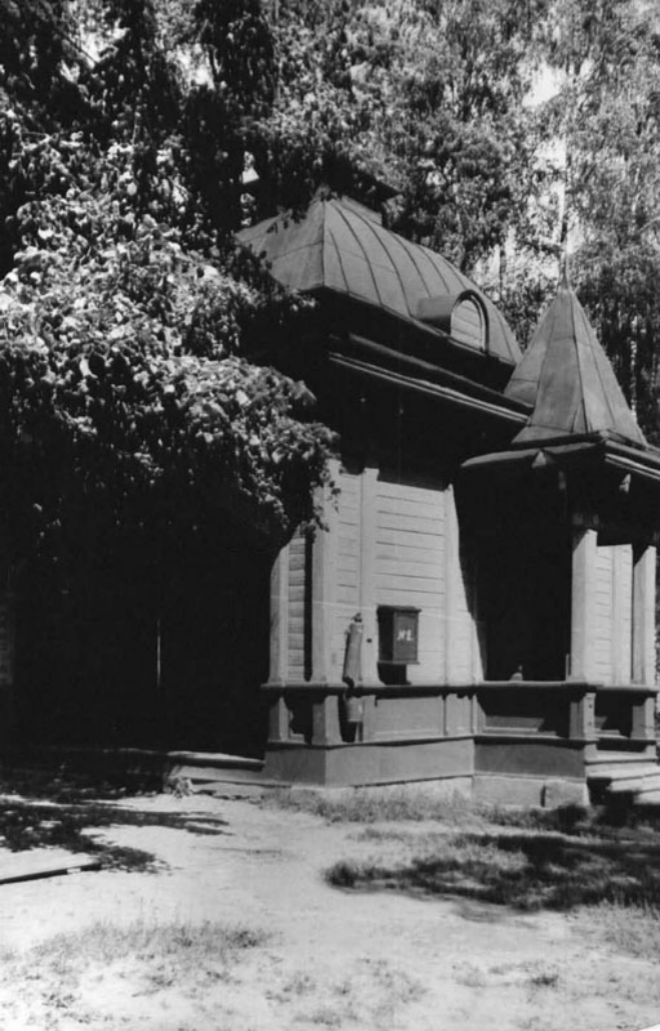
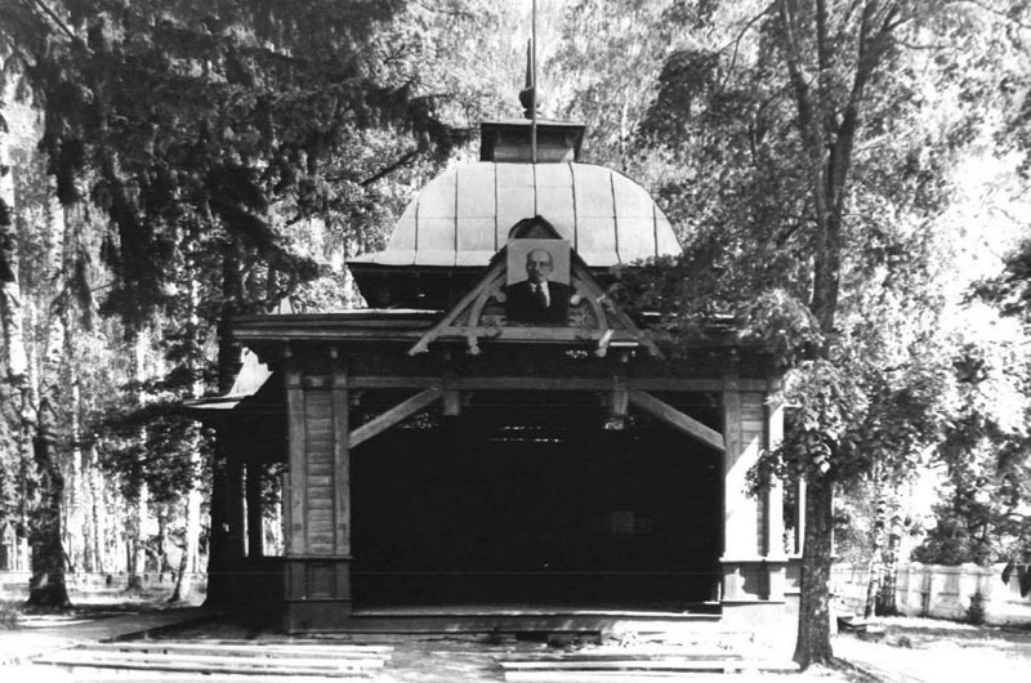
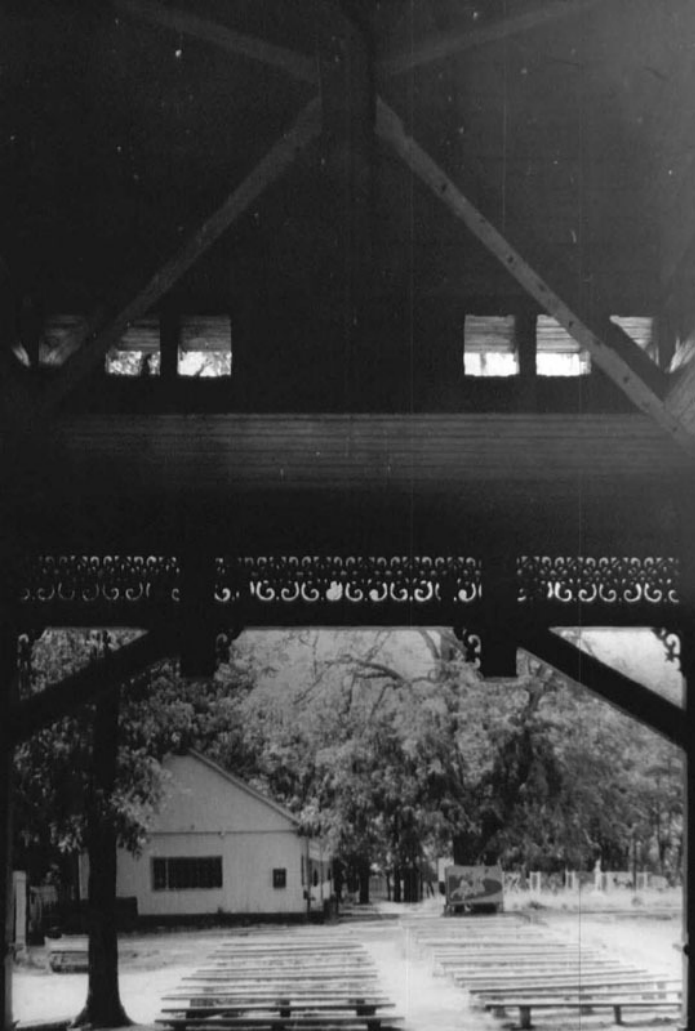
Фото: общер. вида — 3  
 2-го фрагмента — 2  
 3-го — — —  
 Схемы: план — 1  
 фасада —  
 разрез —  
 3-х проектный план —

Павильон расположен к юго-востоку от главного дома в окружении деревьев парка. Выстроен в стиле модерн. Здание деревянное каркасной конструкции с заполнением промежутков между столбами тесом, поставлено на кирпичное основание. Наибольший интерес в решении павильона вызывает конструкция его завершающей части и декоративные пояса с пропиленной резьбой сложного рисунка.

Завершение павильона представляет собой имитацию четырехдельного сомкнутого свода с локарнями. "Свод" как бы приподнят над основным объемом, придавая зданию легкость: одновременно улучшая вентиляцию в жаркий день, а так же служит дополнительным источником света. Конструктивно "свод" опирается на четыре балки, укрепленные в распор в углах и связанные в центре. Часть нагрузки передается и через кронштейны, образующие продухи. Пропиленные орнаменты карниза и фронтона воспроизводят национальные мотивы, сообщая всей конструкции дополнительную легкость.

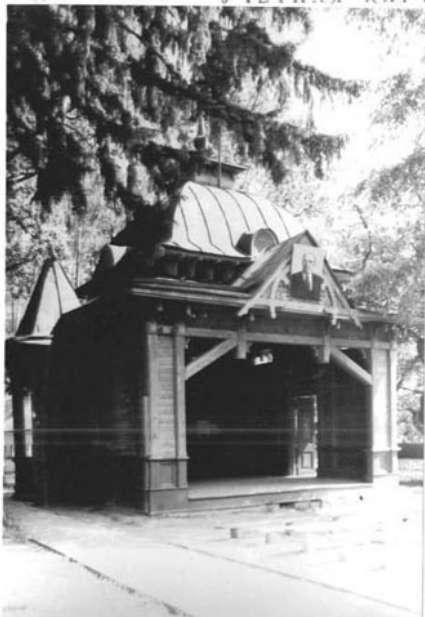
Краткое описание  
Летний театр расположен к юго-востоку от главного дома в окружении деревьев парка. Здание деревянное, каркасной конструкции, поставлено на кирпичном основании. Выстроено в стиле модерн. Наибольший интерес в решении здания вызывает конструкция его завершающей части, представляющая собой имитацию четырехдольного сомкнутого свода, как бы приподнятого над основным объемом. Такая конструкция завершения в сочетании с пропальными орнаментами декоративных поясов придает зданию легкость одновременно улучшая вентиляцию, а также служит дополнительным источником света, единственный пример летнего театра на территории Ивановской обл.
