ПАСПОРТ

I. НАИМЕНОВАНИЕ ПАМЯТНИКА Церковь Иоанна Богослова с приволочью, иконостасом, иконами и традиционной зодческой иконографической иконостасом

IV. АДРЕС (местонахождение) ПАМЯТНИКА Ивановская область, Тейковский район,

УЧЕТНАЯ КАРТОЧКА Церковь Иоанна Богослова

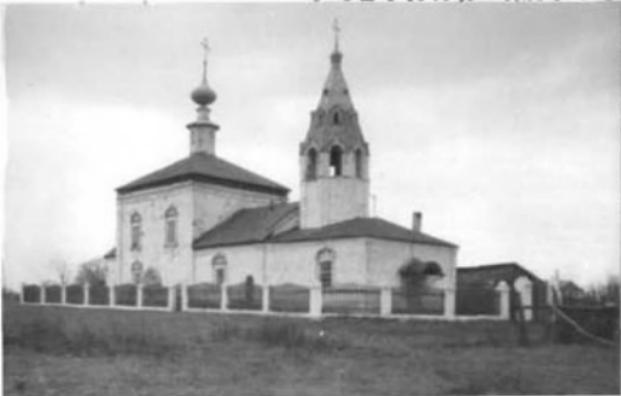
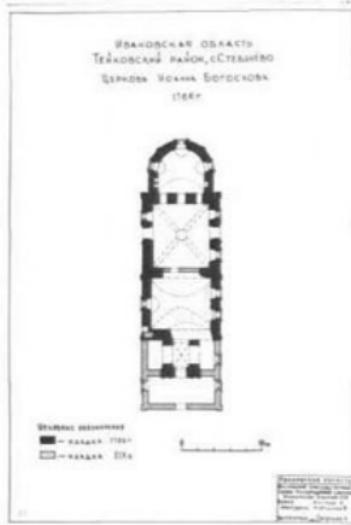
УЧЕТНАЯ КАРТОЧКА (оборотная сторона)

Здание кирпичное ($30x15x7,5$), обмазано известью. Традиционное для ХУПв по композиции сооружение состоит из двухсветного четверика храма с полукруглой абсидой, небольшой трапезной, колоколни и паперти. Паперть, включившая в себя нижний ярус шатровой колокольни, была построена лишь в XIXв., но по своему декору имитирует более старые части здания. Во внешнем лаконичном декоре здания, отличающимся сухостью профилировок, использованы мотивы оформления окон и порталов церквей ХУПв. (калевидные многопрофилированные "оченья" окон, перспективные порталы). Особый интерес представляет трехярусный иконостас церкви обильно украшенный резьбой и скульптурой. Темперная живопись интерьера п.п. XIXв выполнена в академической манере.
