П А С П О Р Т

I. НАИМЕНОВАНИЕ ПАМЯТНИКА Усадьба Луниных. Северный олужебный флигель.

к паспорту "Усадьба Луниных. Северный служебный флигель".

Москва, Суворовский бульвар, 12а.

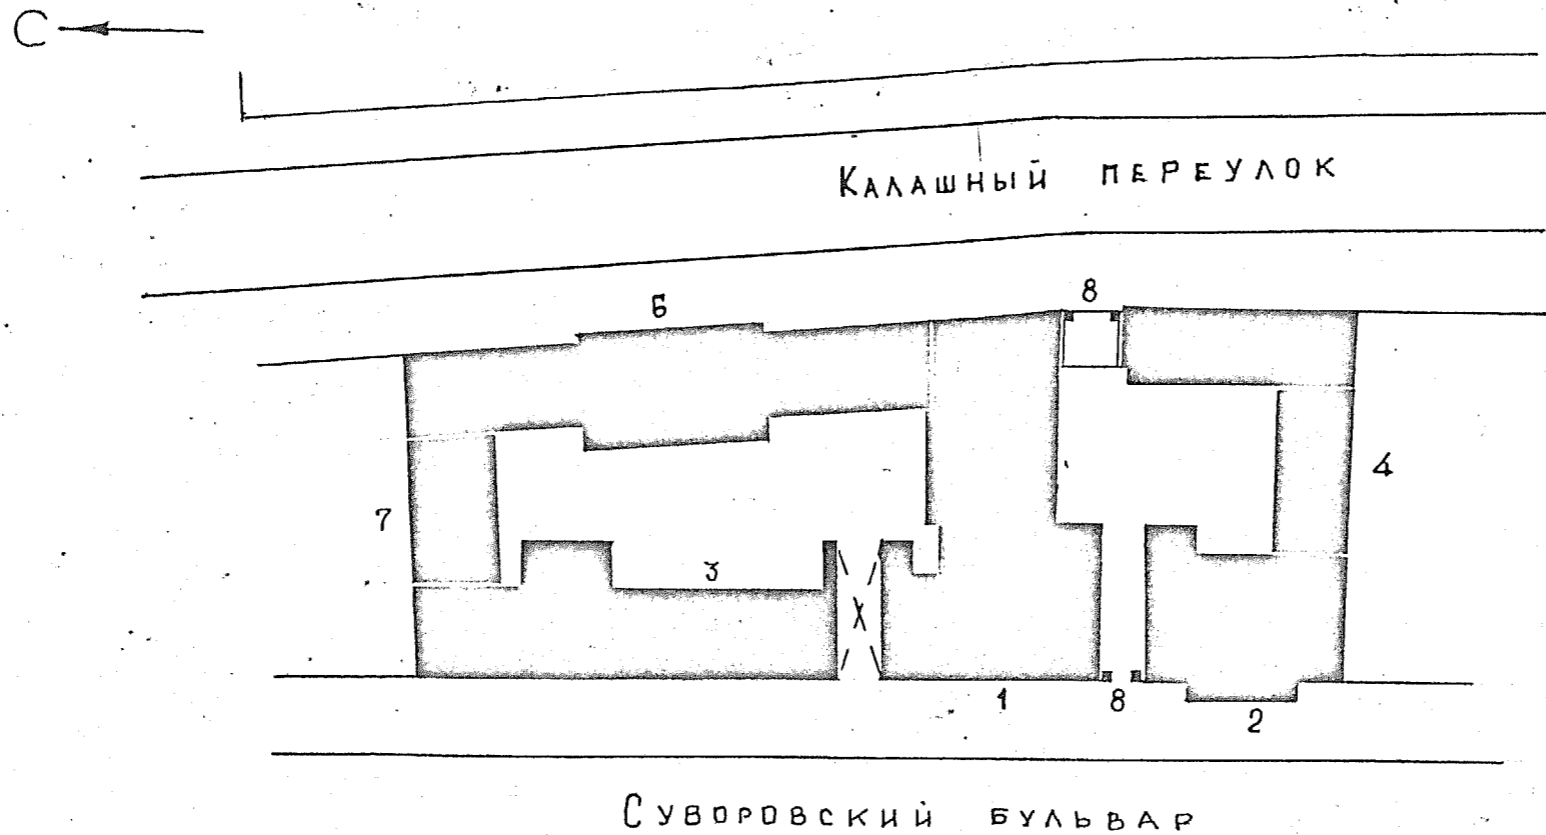
г. Москва, Суворовский бульвар, 12 А
 Усадьба Луниных, к XVIII - нач. XVIII вв.; вт. п. XVIII в.; 1818-22 гг.
 Генплан

- 1 - Гл. дом, кон. XVII - XVIII в.; 1818 - 1822 гг.
- 2 - Южный флигель, 1818 г.
- 3 - Северный служебный флигель, вт. п. XVIII в., 1818 г.
- 4 - Южный служебный флигель, 1818 - 1822 гг.
- 5 - Каретный сарай, 1818 - 1822 гг.
- 6 - Восточный служебный корпус 1818 - 22 гг.
- 7 - Северный служебный корпус вт. п. XVIII в.; 1818 - 22 гг.
- 8 - Ворота 1818 - 1822 гг.

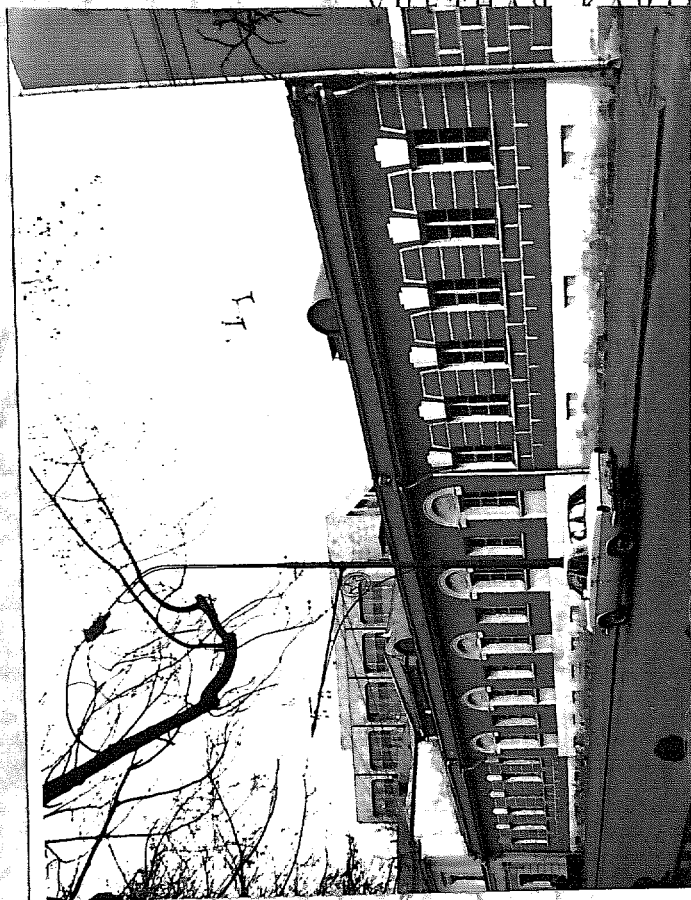
Одноэтажное кирпичное на белокаменном цоколе здание в стиле ампира расположено вдоль крайней линии бульвара, с севера от главного дома усадьбы. Флигель в плане образует сильно вытянутую прямоугольную форму. Главный фасад имеет трехчастную симметричную композицию с ризалитом в центре. Боковые крылья покрыты рустом. В ризалите окна через одно украшены полуциркульными архивольтами с лепниной в тимпанах. Дворовый фасад лишен декора. Внутренняя планировка образована двумя капитальными поперечными стенами.
