ПАСПОРТ

I. НАИМЕНОВАНИЕ ПАМЯТНИКА Дом Протковой М.Я.

ок. 1809г., 1840г.-50-е гг. XIXв.IV. АДРЕС (местонахождение) ПАМЯТНИКА Москва, Краснопресненский р-н,Садовая-Кудринская ул., д. 15 (РСФСР, край, область, район, автономная обл., национальный округ, населенный пункт, пути подъезда)

Москва, Краснопресненский р-н,
Садовая-Кудринская ул., д. 15
Дом Протковой М.Я.

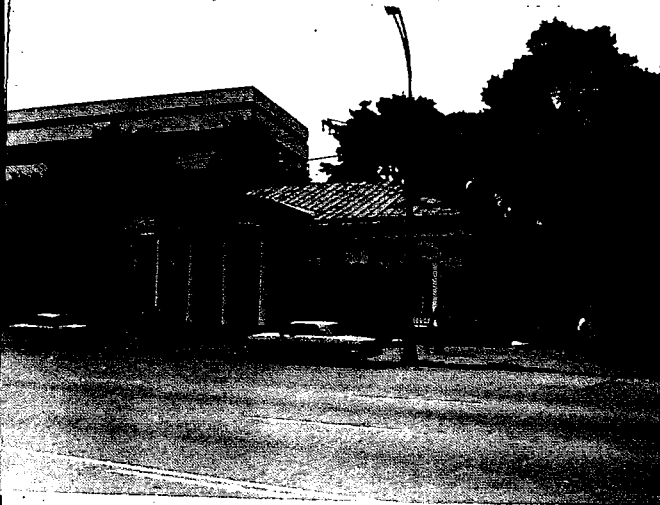
Фото или схематический план

Главный дом небольшой городской усадьбы расположен по красной линии Садовой-Кудринской ул. Он построен в эпоху классицизма, вероятно, в 1809 г. при одной из владелиц — Я. Протковой. Автор проекта неизвестен. Вероятно, в 40–50-х гг. XIX в. здание получило новое декоративное оформление, характерное для позднего классицизма. Сохраняя прежнюю композицию он получил новый декор. ионический ордер портика сменился строгой дорикой. Одноэтажный с антресолями дом представляет собой компактный прямоугольный объем, вытянутый с юга на север небольшими прямоугольниками пристроен по бокам. Центр главного фасада отмечен 4-х колонным портиком. Планировка представляет собой две параллельно расположенные анфилады помещений, разделенных внутренним коридором. Здание сохранило практически без изменений первоначальную планировку и декоративное убранство интерьеров, характерное для нач. XIX в. Он является одним из наиболее интересных уцелевших после пожара 1812 г. деревянных зданий Москвы.
