П А С П О Р Т

I. НАИМЕНОВАНИЕ ПАМЯТНИКА Дом причта

IV. АДРЕС (местонахождение) ПАМЯТНИКА Мордовская АССР, г. Арлатов

Владимир В I
к паспорту " Дом причта "г. Ардатово Мордовской АССР

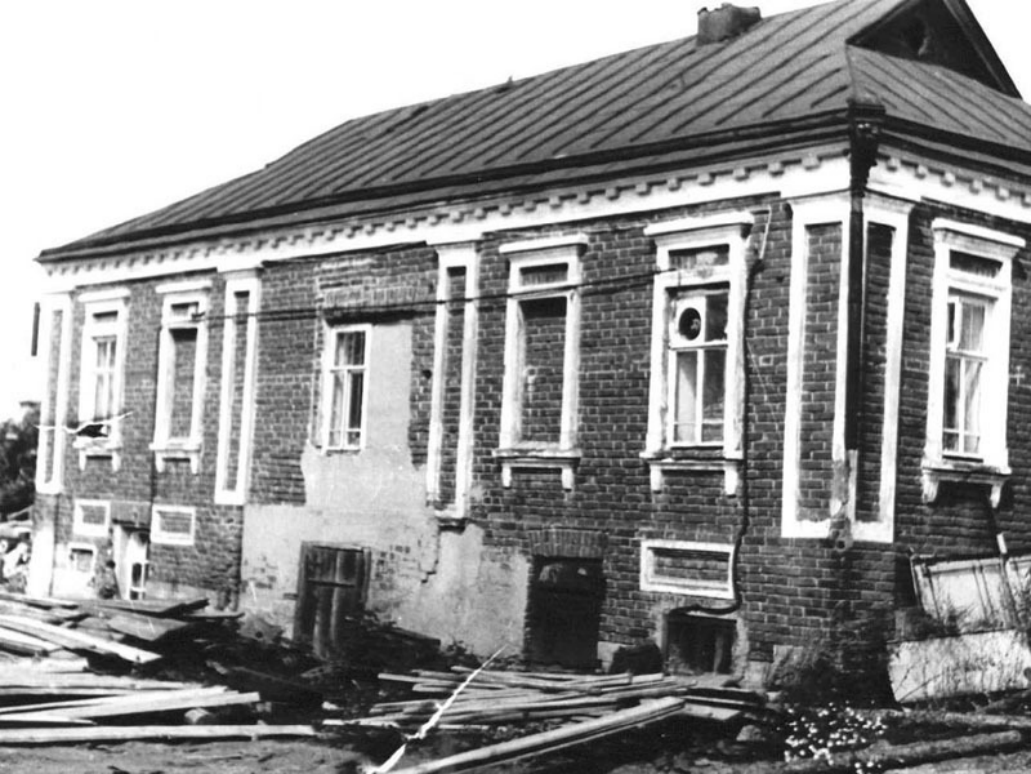
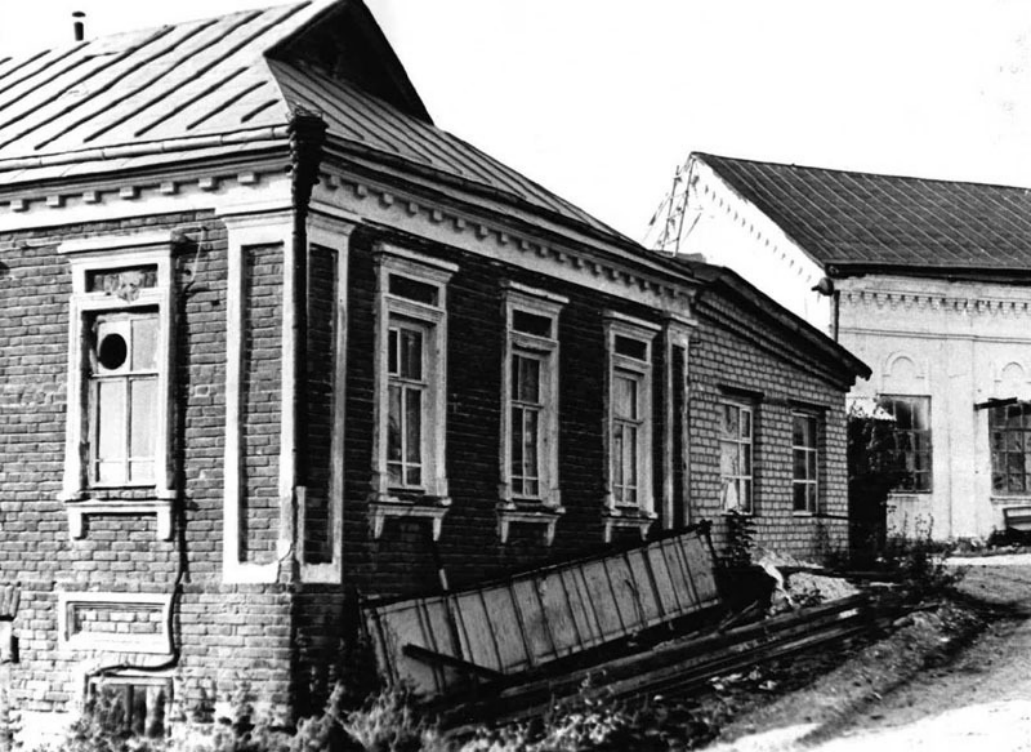
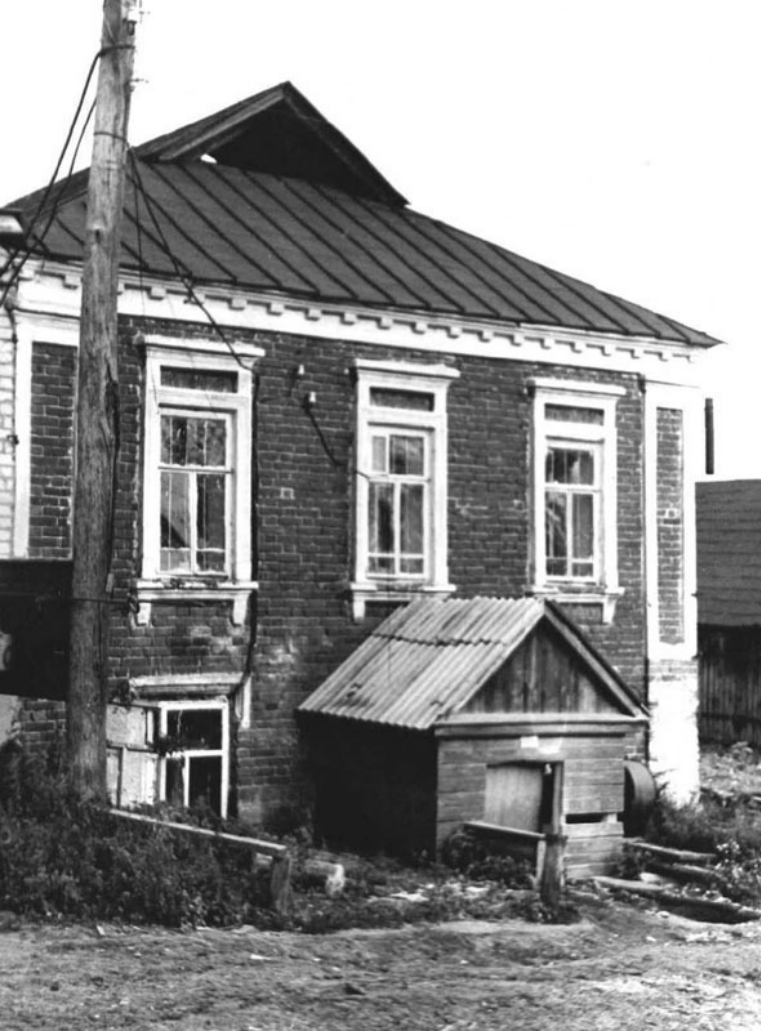
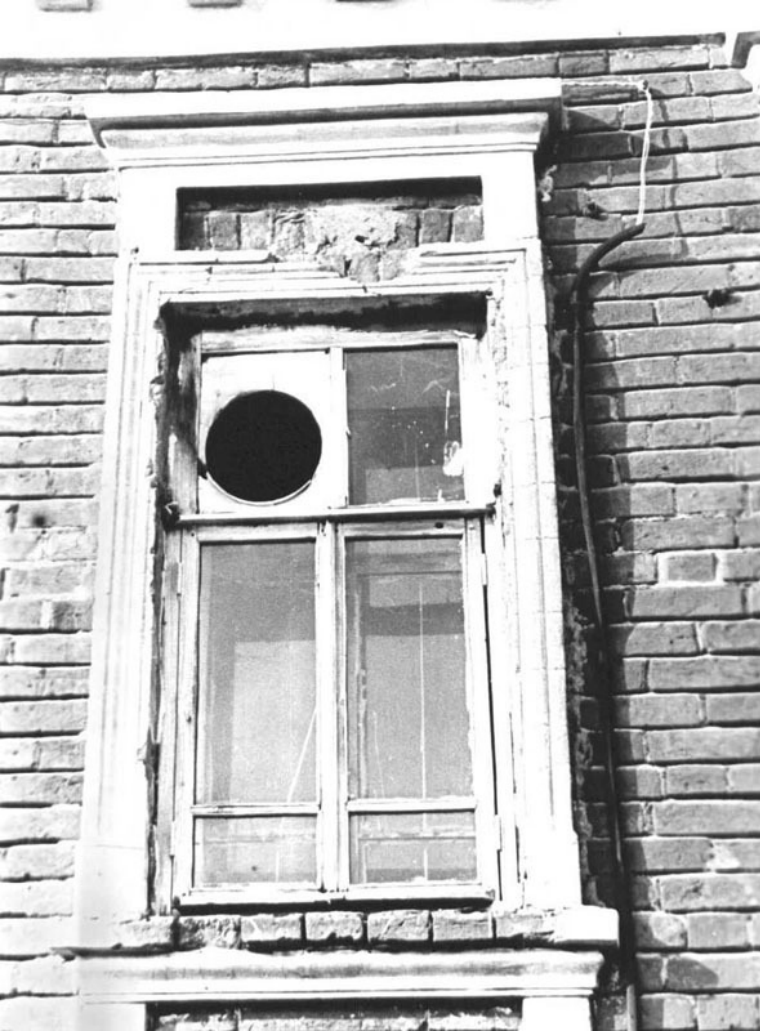
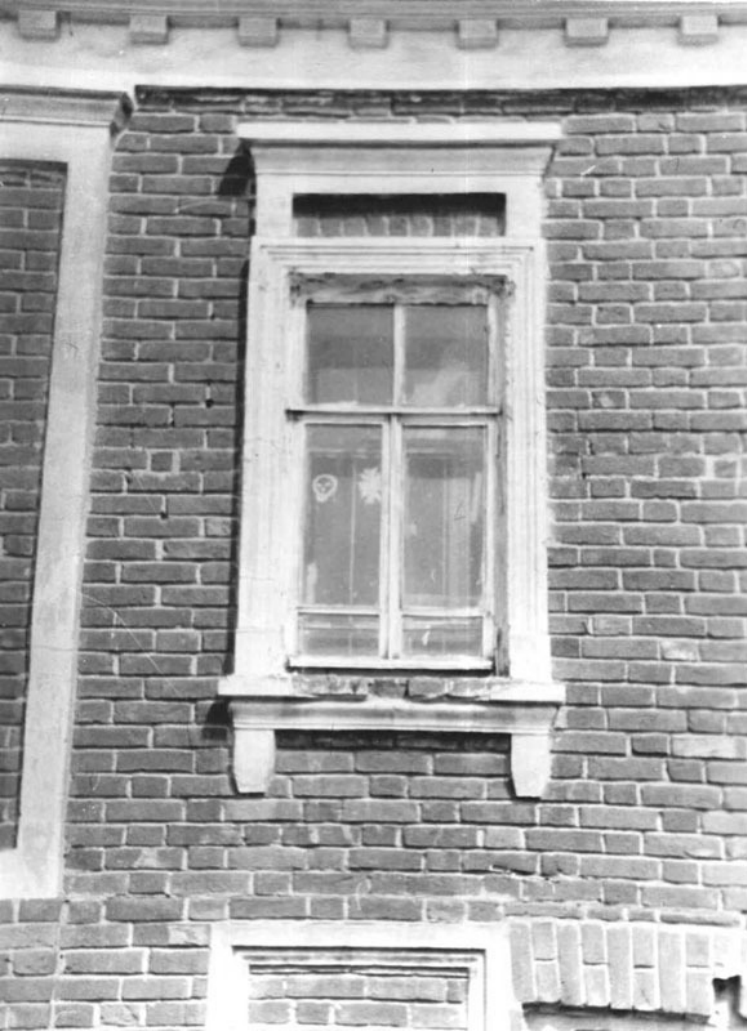
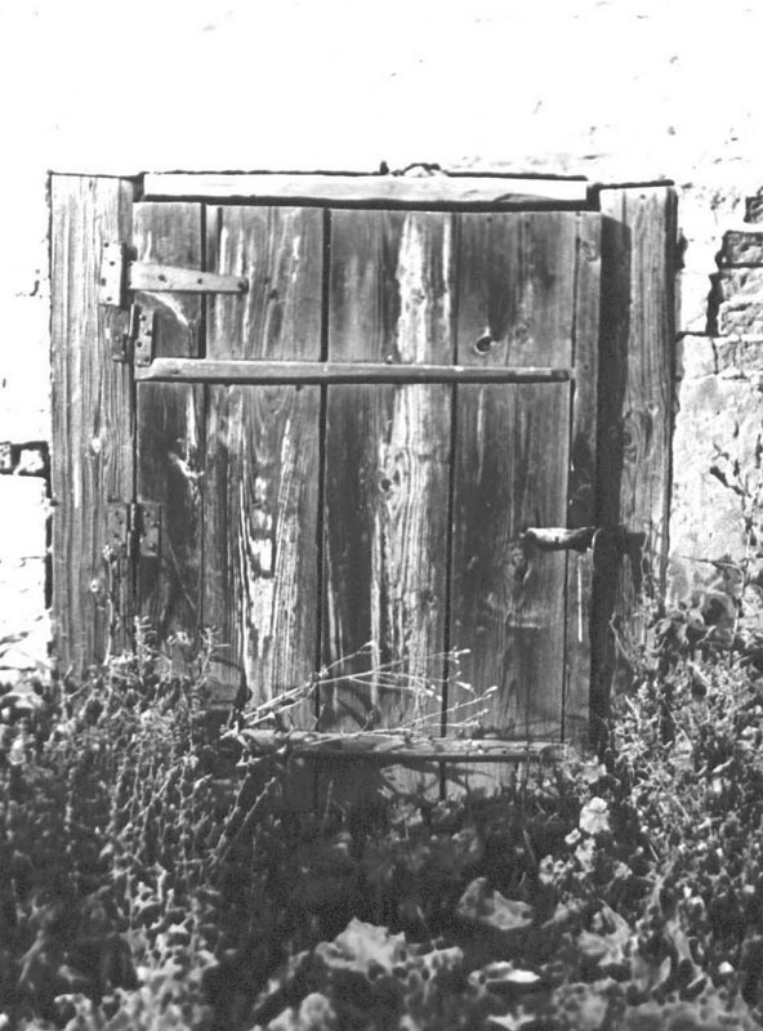
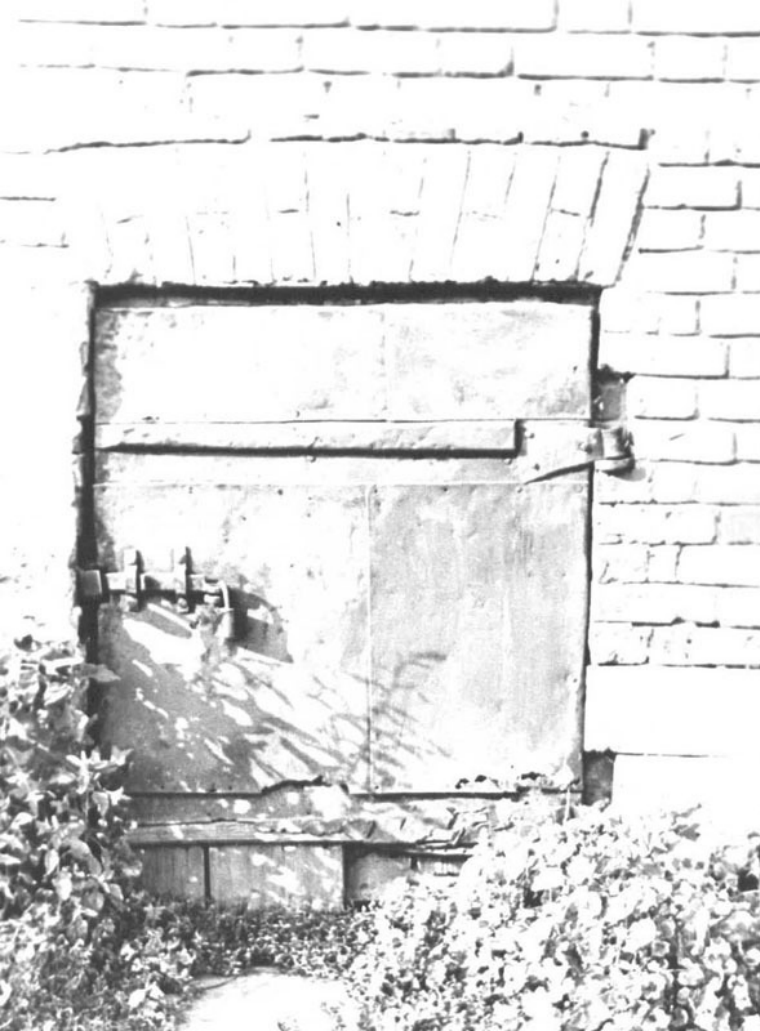
- Фото общего вида — 3
- Фото фрагментов — 4
- Генплан —
- Обмеры: план — 2
 - фасад —
 - разрез —
- Схематический план охранной зоны —

Кирпичное одноэтажное здание на высоком подклете расположено в центре города и входит в центральный соборный комплекс. В плане оно представляет собой прямоугольник, вытянутый по оси север-юг. Две продольные перегородки выделяют в центре узкие сени, куда выходят двери боковых помещений. План подклета идентичен плану первого этажа.

Статичный замкнутый объем завершен двускатной стропильной крышей, крытой железной кровлей. Скат крыши над торцами здания несколько ниже, чем над длинными фасадами, в силу чего над ними поднимаются небольшие шпиль, в которых расположены круглые чердачные окна. Фундамент ленточный бутовый, по фасадам облицован двумя рядами белого камня. Перекрытия в интерьере по всех помещениях плоские.

В декоре фасадов использованы позднеклассицистические мотивы. Углы здания и плановая структура выделены на фасадах шпалтрами с вертикальными фаленками. Под кровлей здания проходит хорошо развитый трехчастный карниз из трех полочек, ряда зубчиков и гладкого фризса. Покость отмечен уступом стены. Оконные проемы украшены наличниками, состоящими из вертикальных тяг на плоских консолях, завершающихся из бровки и горизонтально вытянутой фаленки и подоконной доски. Детали декора ситуативны и побелены, выделяясь на красном фоне

карнизных стен, они имитируют белокаменные вставки. Главный западный фасад имеет пять осей и симметричен относительно центральной, на которой первоначально находилось узкое окно, оформленное наличниками. Центр фасада отмечен в соответствии с плановой структурой двумя пилластрами. В боковых частях фасадов расположены четыре окна, из которых два лжнные. В поальной части горизонтально вытнутые филленки отвечают окнам I-го этажа. Оконные и дверные проемы, ведущие в подклет и выходящие на главный фасад, имеют позднее происхождение. Северный и южный торцы корпуса имеют по три оси и симметричны относительно центральной. Общая схема разбивки фасада аналогична схеме главного фасада. Проемы в поальной части фасадов появились в последнее время. Рисунок восточного фасада скрыт под слоем поздней штукатурки.

В интерьере стены оштукатурены, в первом этаже сохранились потолочные и карнизные флги.

Габариты плана : 16 x 7,5

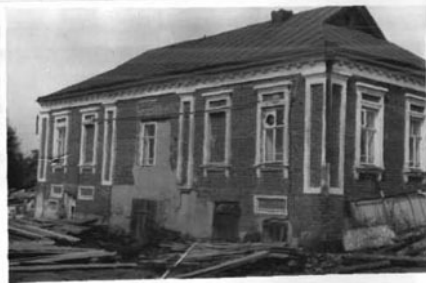
Фото или схематический план

Кирпичное одноэтажное здание на высоком подклете — характерный пример архитектуры провинциального классицизма. Среди жилой застройки Ардатова оно привлекает внимание грамотными пропорциями в рисунке фасадов, хорошей проработкой мотивов декора. В плане оно имеет прямоугольник, в центре которого размещены узкие сипи. Статичный объем завершен стропильной кровлей. Главный фасад имеет пять осей и симметричен относительно центральной. Плановая структура выявлена на фасадах пилястрами. Торцовые фасады имеют по три оси.

Дом причта входит в центральный соборный комплекс города и первоначально был включен в ограду вокруг церкви.
