ПАСПОРТ

Христорождественская церковь (49/10 км)
с иконостасом

Учетная карточка

I. НАИМЕНОВАНИЕ ПАМЯТНИКА Христорождественская церковь

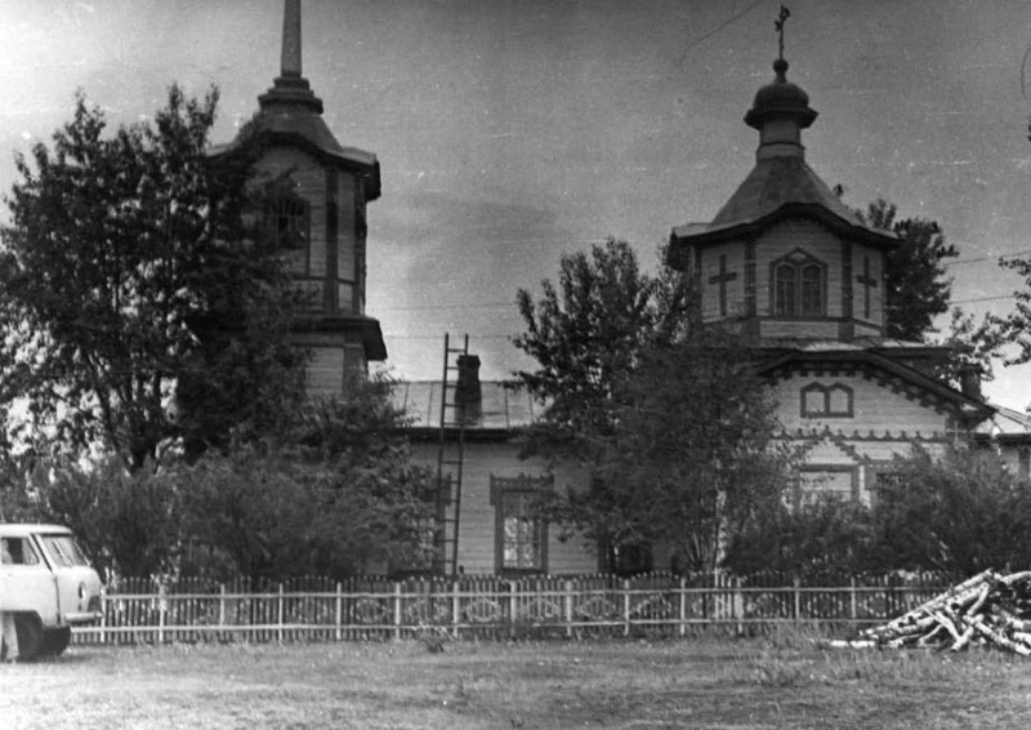
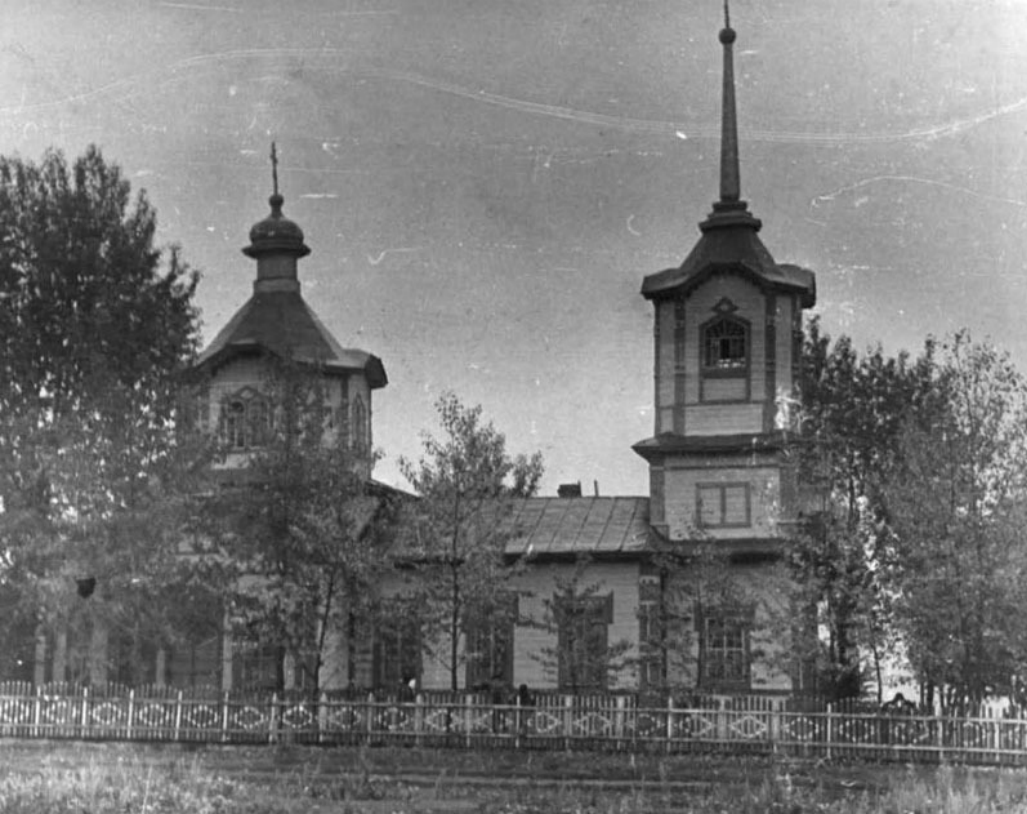
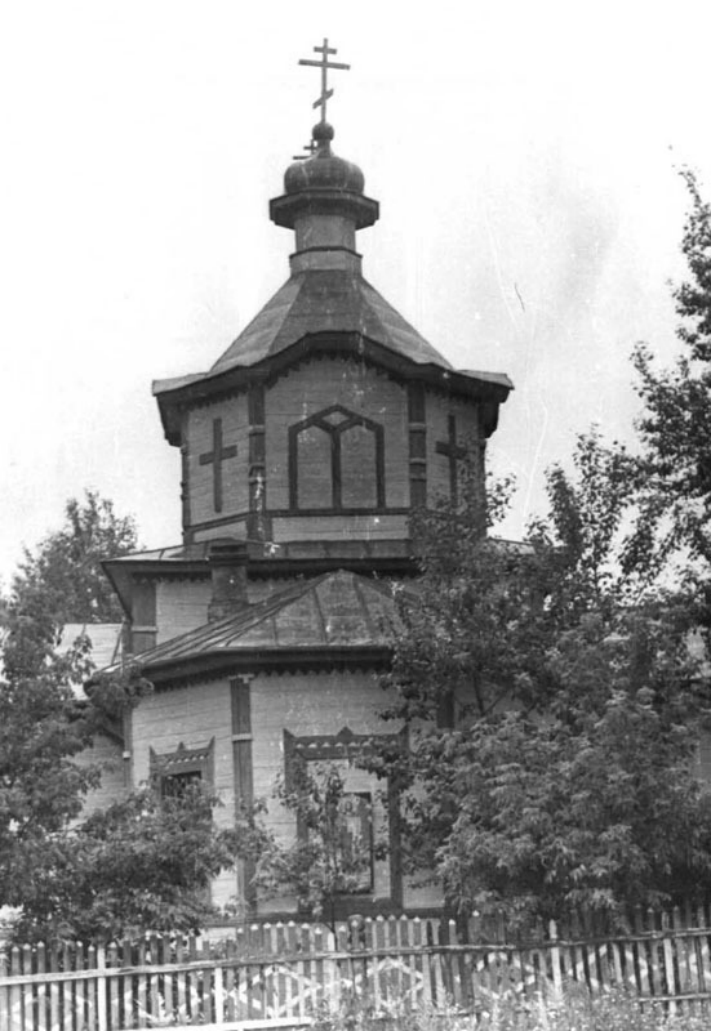
Фото общего вида— 3
 Фото фрагментов—
 Генплан—
 Обмеры: план—
 фасад—
 разрез—
 Схематический план
 охранной зоны—

Церковь расположена на высоком холме, откуда открывается вид на расположенное в низине село и обнесена дощатым забором. Тип церкви — вятский восьмерик на четверике с двухрусной колокольней. ^{Крестовой} Крестообразное в плане здание имеет следующие габариты:

В конструктивном отношении церковь представляет собой обшитый горизонтально расположенными досками сруб на кирпичном фундаменте.

Декор фасадов — наличники, наличники оконных и дверных проемов, представляют собой вертикально прибитые украшенные резьбой доски. Церковь окрашена масляной краской.

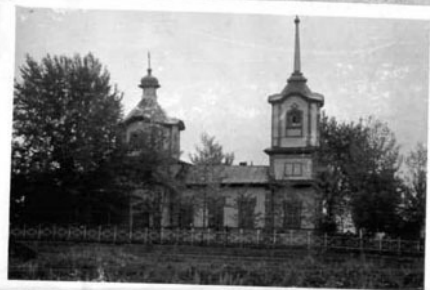
Фото или схематический план

Деревянная церковь относится к типу "шатровый восьмерик на четверике".

Структура плана включает: четверик храма с пятигранной апсидой, вытянутую в продольном направлении трапезную и двухъярусную шатровую колокольню.

Размеры церкви в плане 23,85 x 14 м. В конструктивном отношении здание церкви представляет собой бревенчатый сруб, перекрытый деревянными балками с металлической крышей. Декор обшитых досками фасадов представляет собой угловые "пиллястры", наличники оконных и дверных проемов. Здание окрашено масляной краской в два тона.

Хорошо сохранившаяся небольшая деревянная приходская действующая церковь II пол. XIX в.
