## П А С П О Р Т

I. НАИМЕНОВАНИЕ ПАМЯТНИКА Комплекс каменных-винных-сладков. ПролоднаяII. ТИПОЛОГИЧЕСКАЯ  
ПРИНАДЛЕЖНОСТЬ

Конец XIX — начало XX века.IV. АДРЕС (местонахождение) ПАМЯТНИКА Архангельская обл., г. Архангельск,  
пр. П. Виноградова, д. 133, фл. IV. ХАРАКТЕР  
СОВРЕМЕННОГО  
ИСПОЛЬЗОВАНИЯ

**УЧЕТНАЯ КАРТОЧКА**

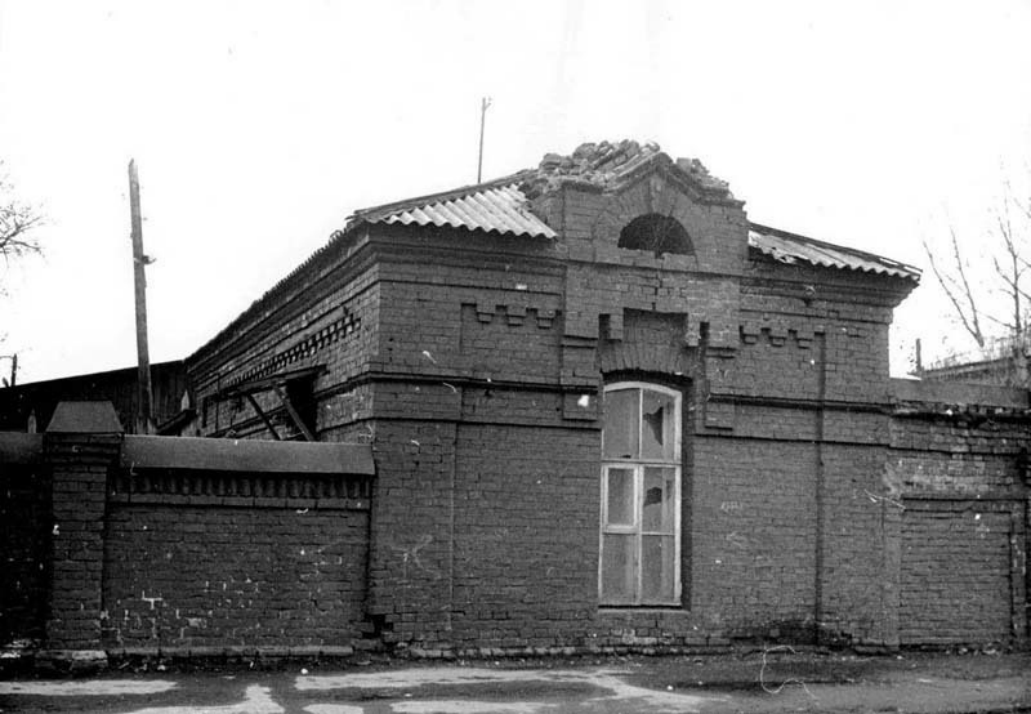
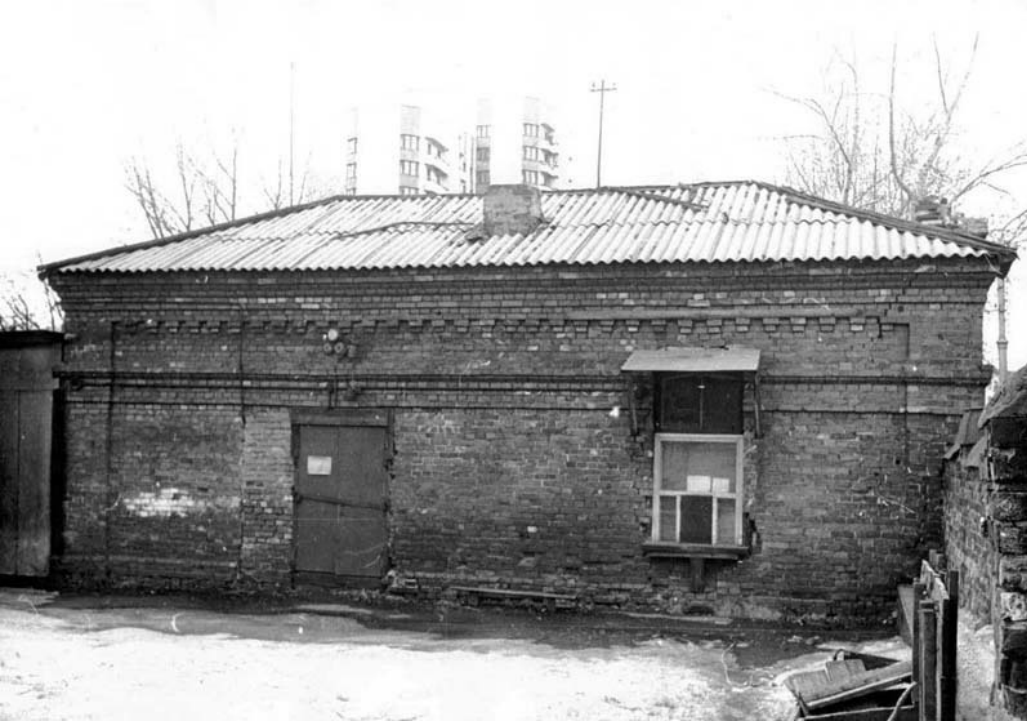
Одноэтажное кирпичное здание расположено по красной линии проспекта П.Виноградова. Обращено к нему восточным торцовым фасадом, к которому с двух сторон примыкает кирпичная ограда.

Здание построено в формах эклектики, тяготеющей к позднеклассическим традициям. Фасады его в основном симметричны. Углы здания выделены широкими лопатками. Они имеют лучковые перемиčky. На уровне верха окон проходят, пересекающие лопатки, горизонтальные тяги. Стены венчает карниз сложного профиля, дополненный между лопаток сухариками. Центр уличного фасада подчеркнут выходом полукруглого чердачного окна, оформленного в виде фигурного аттика. От аттика на поле стены спускаются ступенчатые накладки.

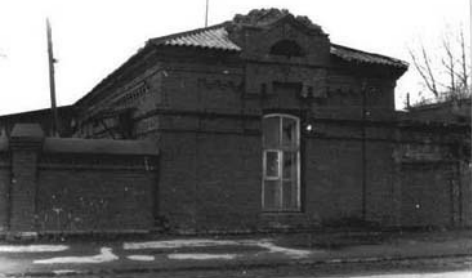
Фото или схематический план

Здание расположено по красной линии просп. П. Виноградова, обращено к нему торцовым фасадом.

Фасады здания симметричны. Углы его выделены лопатками. На уровне верха окон проходят тяги. Стены венчает карниз сложного профиля, дополненный между лопатками сухариками. Центр уличного фасада подчеркнут выходом полукруглого чердачного окна, оформленного в виде фигурного аттика.

Вход в здание с южной стороны. Стены внутри обшиты древесно-стружечной плитой. Полы — пощатые.
