ПАСПОРТ

Дом правления.

г. Вичуга, Ивановской обл.,

ул. Б. Пролетарская, 6.

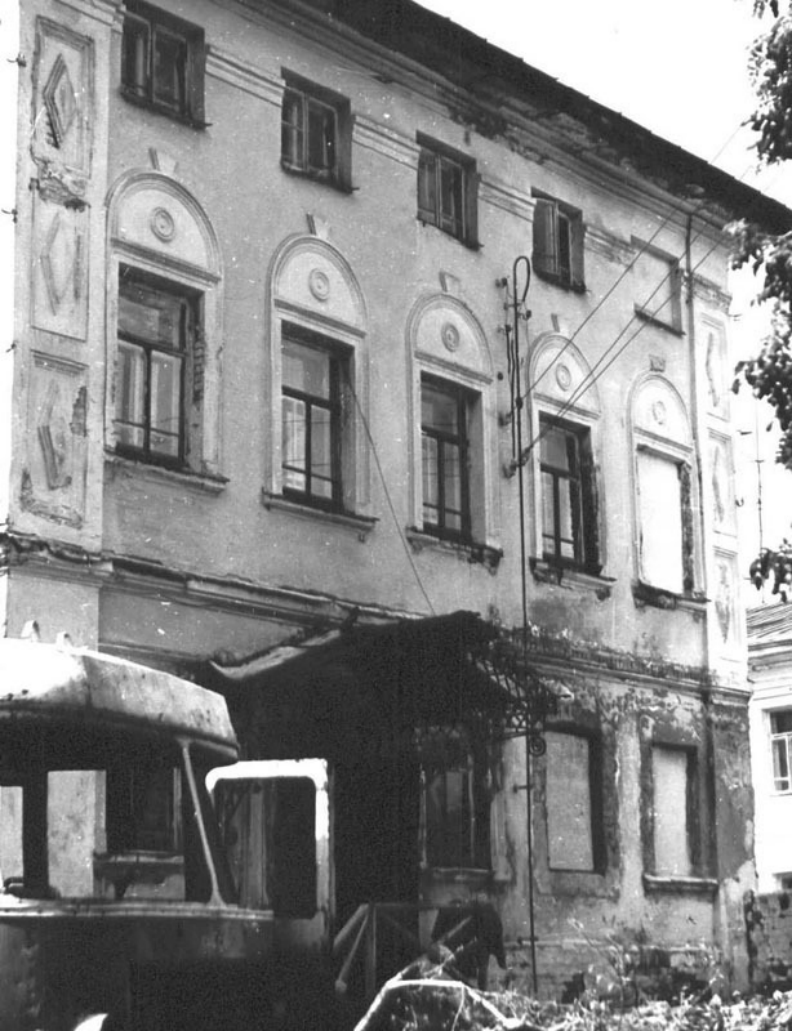
Это двухэтажная с антресолями постройка близкая к прямоугольной в плане. Выполнена из кирпича и оштукатурена снаружи и внутри. Межэтажные и подкаты перекрытия — деревянные.

Главный и боковые фасады здания отмечены в центре ризалитами, а по углам лопатками. На главном фасаде лопатки на уровне первого этажа разделаны под руст. Окна первого этажа обрамлены простыми наличниками с замковыми камнями. Окна второго этажа в ризалите и угловые на северном фасаде оформлены антресильными в виде подоконников на кронштейнах.

Углы отмечены лопатками, украшенными шпирками. Некоторые окна второго этажа украшены дугообразными наличниками с замковыми камнями. Угловая часть дворовых фасадов здания увенчана фигурным досчатом фронтоном. Над входом смонтирован кованный зонт.

Главный вход в здание расположен со стороны южного фасада в поздней пристройке, оформленной двухколонным портиком дорического ордера.
