П А С П О Р Т

I. НАИМЕНОВАНИЕ ПАМЯТНИКА Усадьба П.А.Атриганьева.Амбар.

СЕЛО ОТОРМА
ПЕНЗЕНСКАЯ ОБЛАСТЬ ЗЕМЕТЧИНСКИЙ РАЙОН
АМБАР к. XIX - н. XX в.

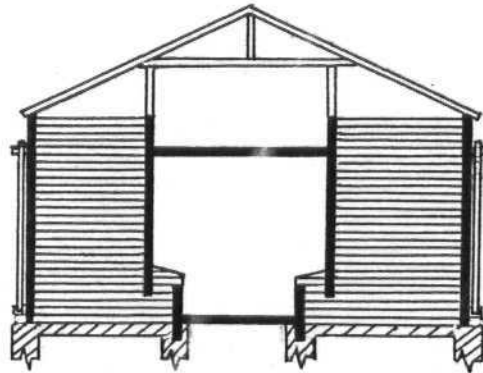
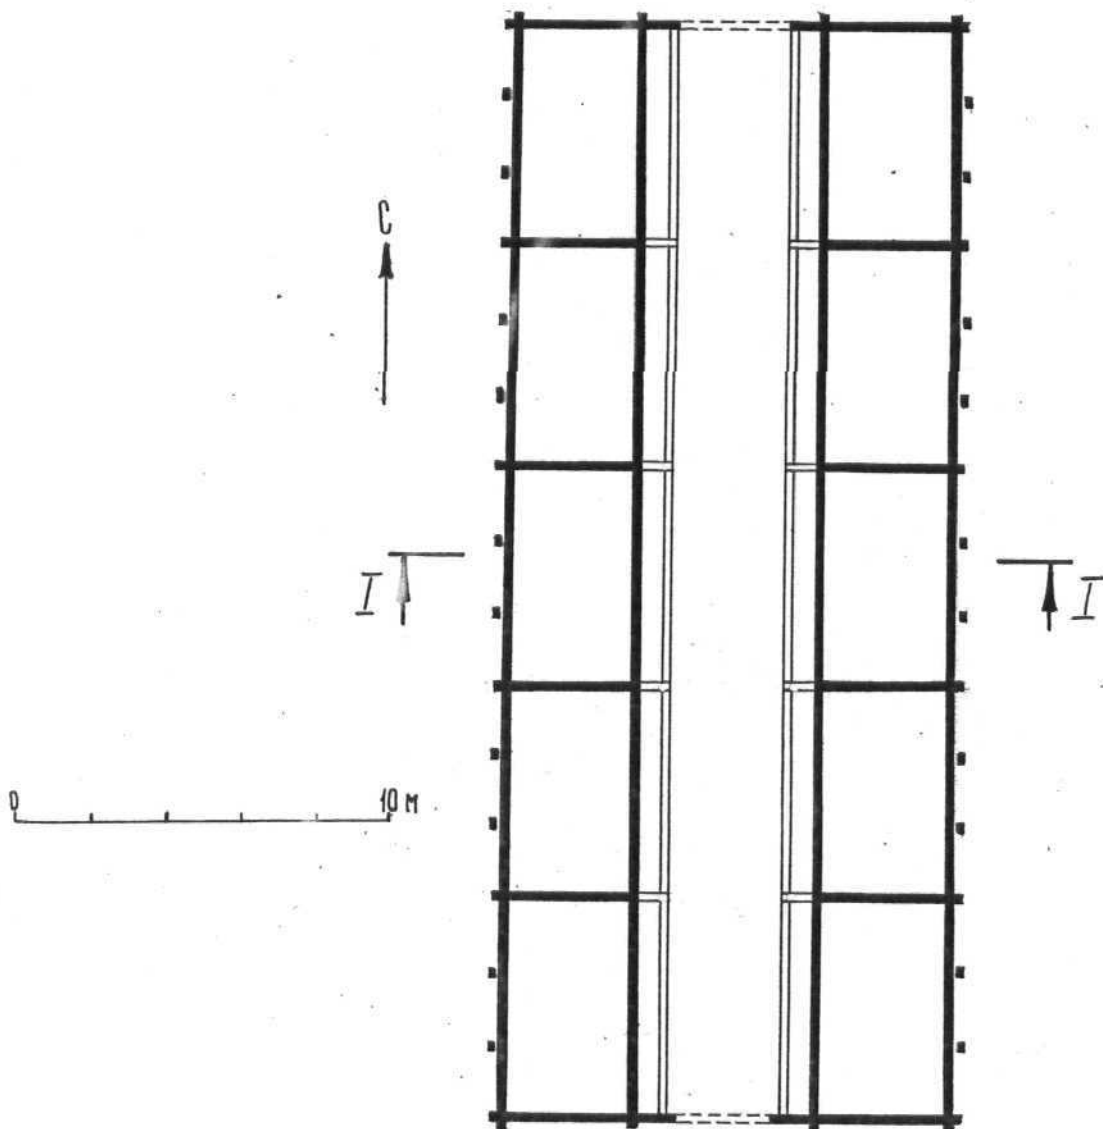
I-I

Амбар — прямоугольный в плане сруб, перекрытый двухскатной кровлей. Внутри амбар имеет десять закровов, по пять с каждой стороны от центрального сквозного прохода. Вдоль прохода тянутся "кормушки", в которые поступает зерно за счёт того, что продольные стены закровов не доходят до пола на 70 см. В закрове зерно насыпается сверху, для чего под двухскатной кровлей имеется бревенчатый настил и въездные ворота с двух торцовых сторон, к которым примыкали пандусы для въезда телег. Продольные наружные стены амбара расчленяются на пять секций каждая выступающими венцами бревенчатых перегородок. Продольные стены дополнительно укреплены вертикальными скрепами, укрепленными на консолях по две в каждой секции.

Сруб сложен из бревен диаметром 30 см.

Основные габариты 12 x 29 м.

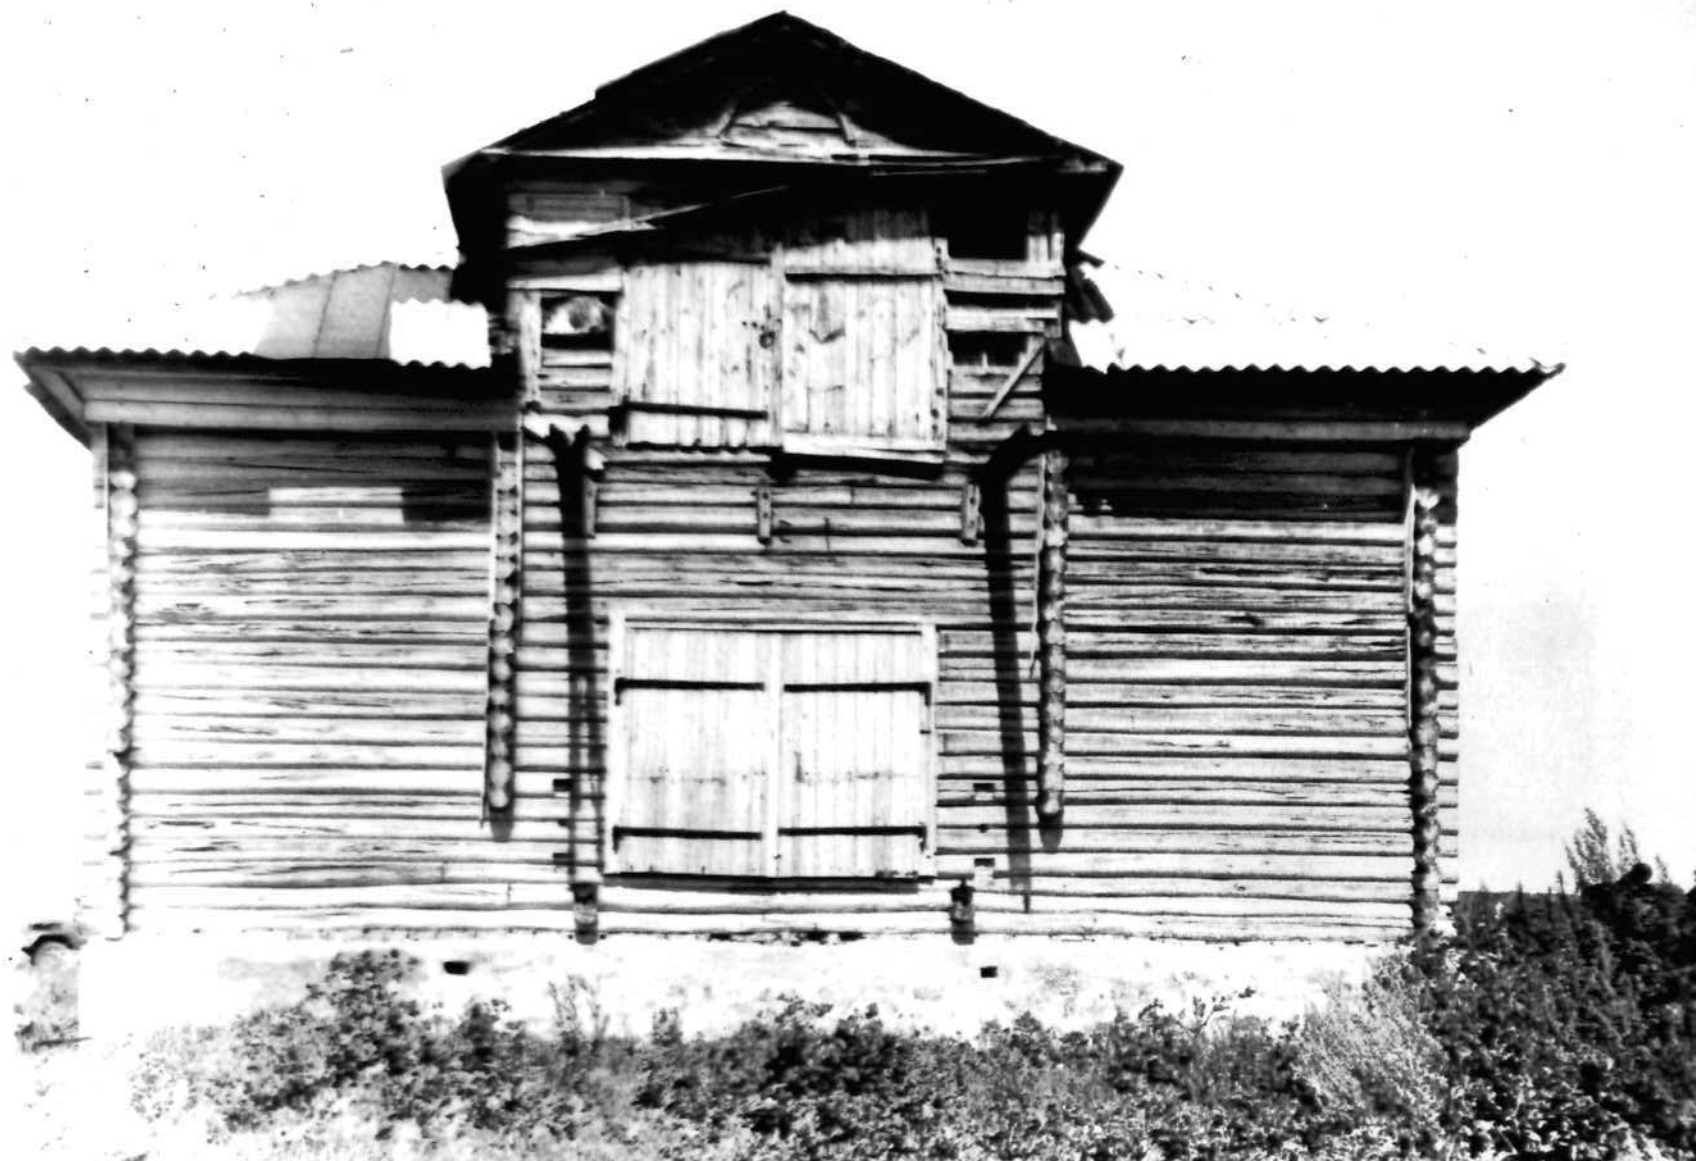
Республика Пензенская обл., Земетчинский р-н,
пос. Огорша, Усадьба П.А. Трогачева,
Амбар кон XIX - нач. XX в.
№ 2 Южный торцовый фасад.

Не сохранились пандусы с торцовых сторон амбара, по которым телеги заезжали на второй этаж.

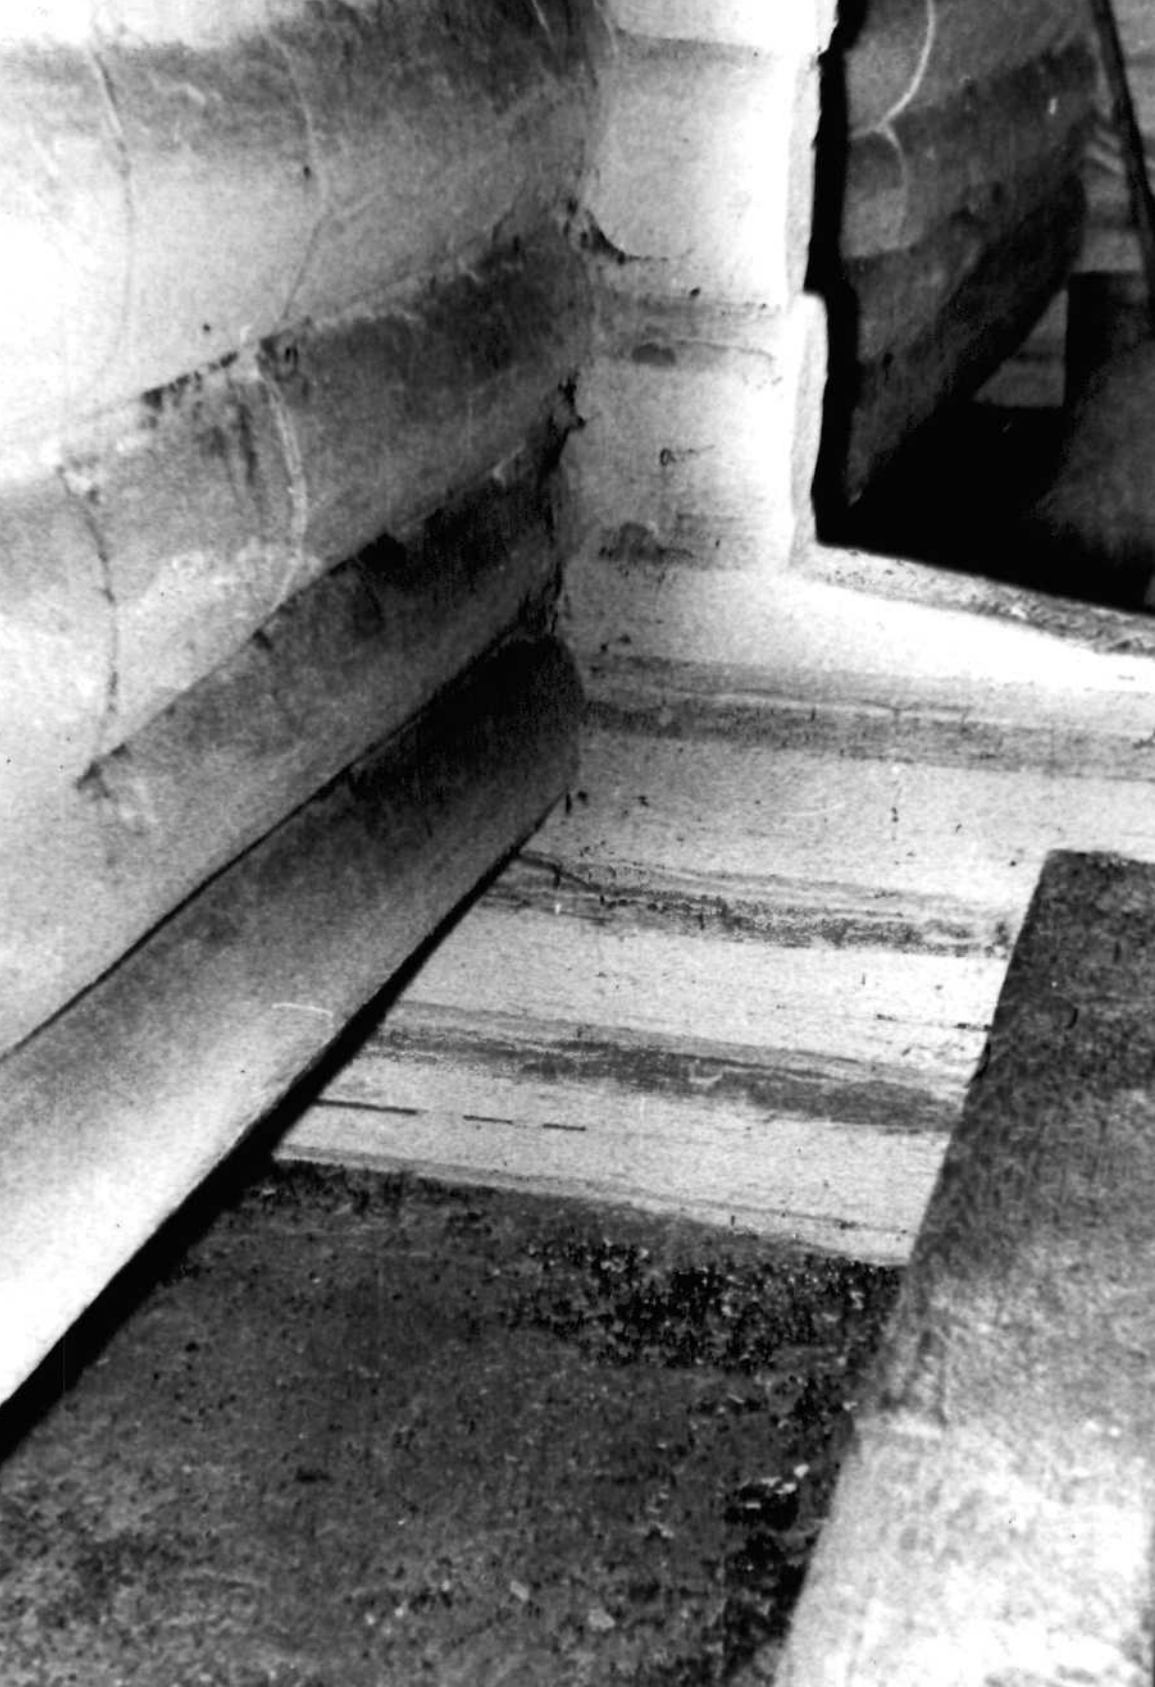
№4. Детали вырне угел закрома
и кормушки.

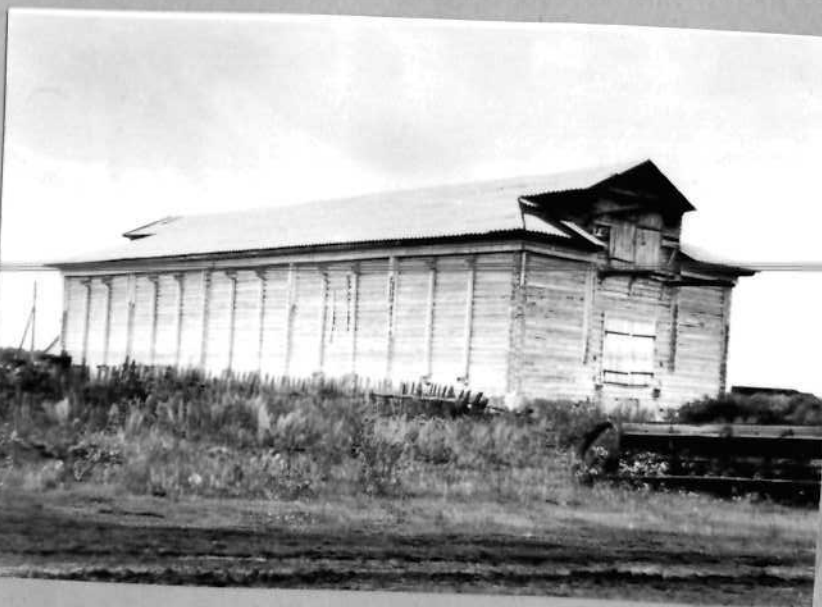
Фото или схематический план

Амбар — прямоугольный в плане сруб перекрытый двухскатной кровлей. Внутри имеется десять закромов, по пять с каждой стороны от центрального прохода. Вдоль прохода тянутся "кормушки", из которых брали зерно, засыпаемое в закрома сверху. Для этого под кровлей имеется бревенчатый настил, въездные ворота с торцовых сторон, к которым примыкали пандусы. Продольные фасады расчленяются на пять секций, выступающими перегородками закромов. Продольные стены дополнительно укреплены вертикальными скрепами на консолях по две в каждой секции. Сруб сложен из бревен диаметром 30 см. Основные габариты 12 x 29 м. В усадьбе два одинаковых амбара, расположенные по одной оси север-юг, в глубине хозяйственной части.
