**П А С П О Р Т**

I. НАИМЕНОВАНИЕ ПАМЯТНИКА Квиль дом (Останной А.И.)

IV. АДРЕС (местонахождение) ПАМЯТНИКА Пермская обл., Лысьвенский г-н,

с. Ново-Рождественское. Автобус г. Лысьва-Н.Рождественское

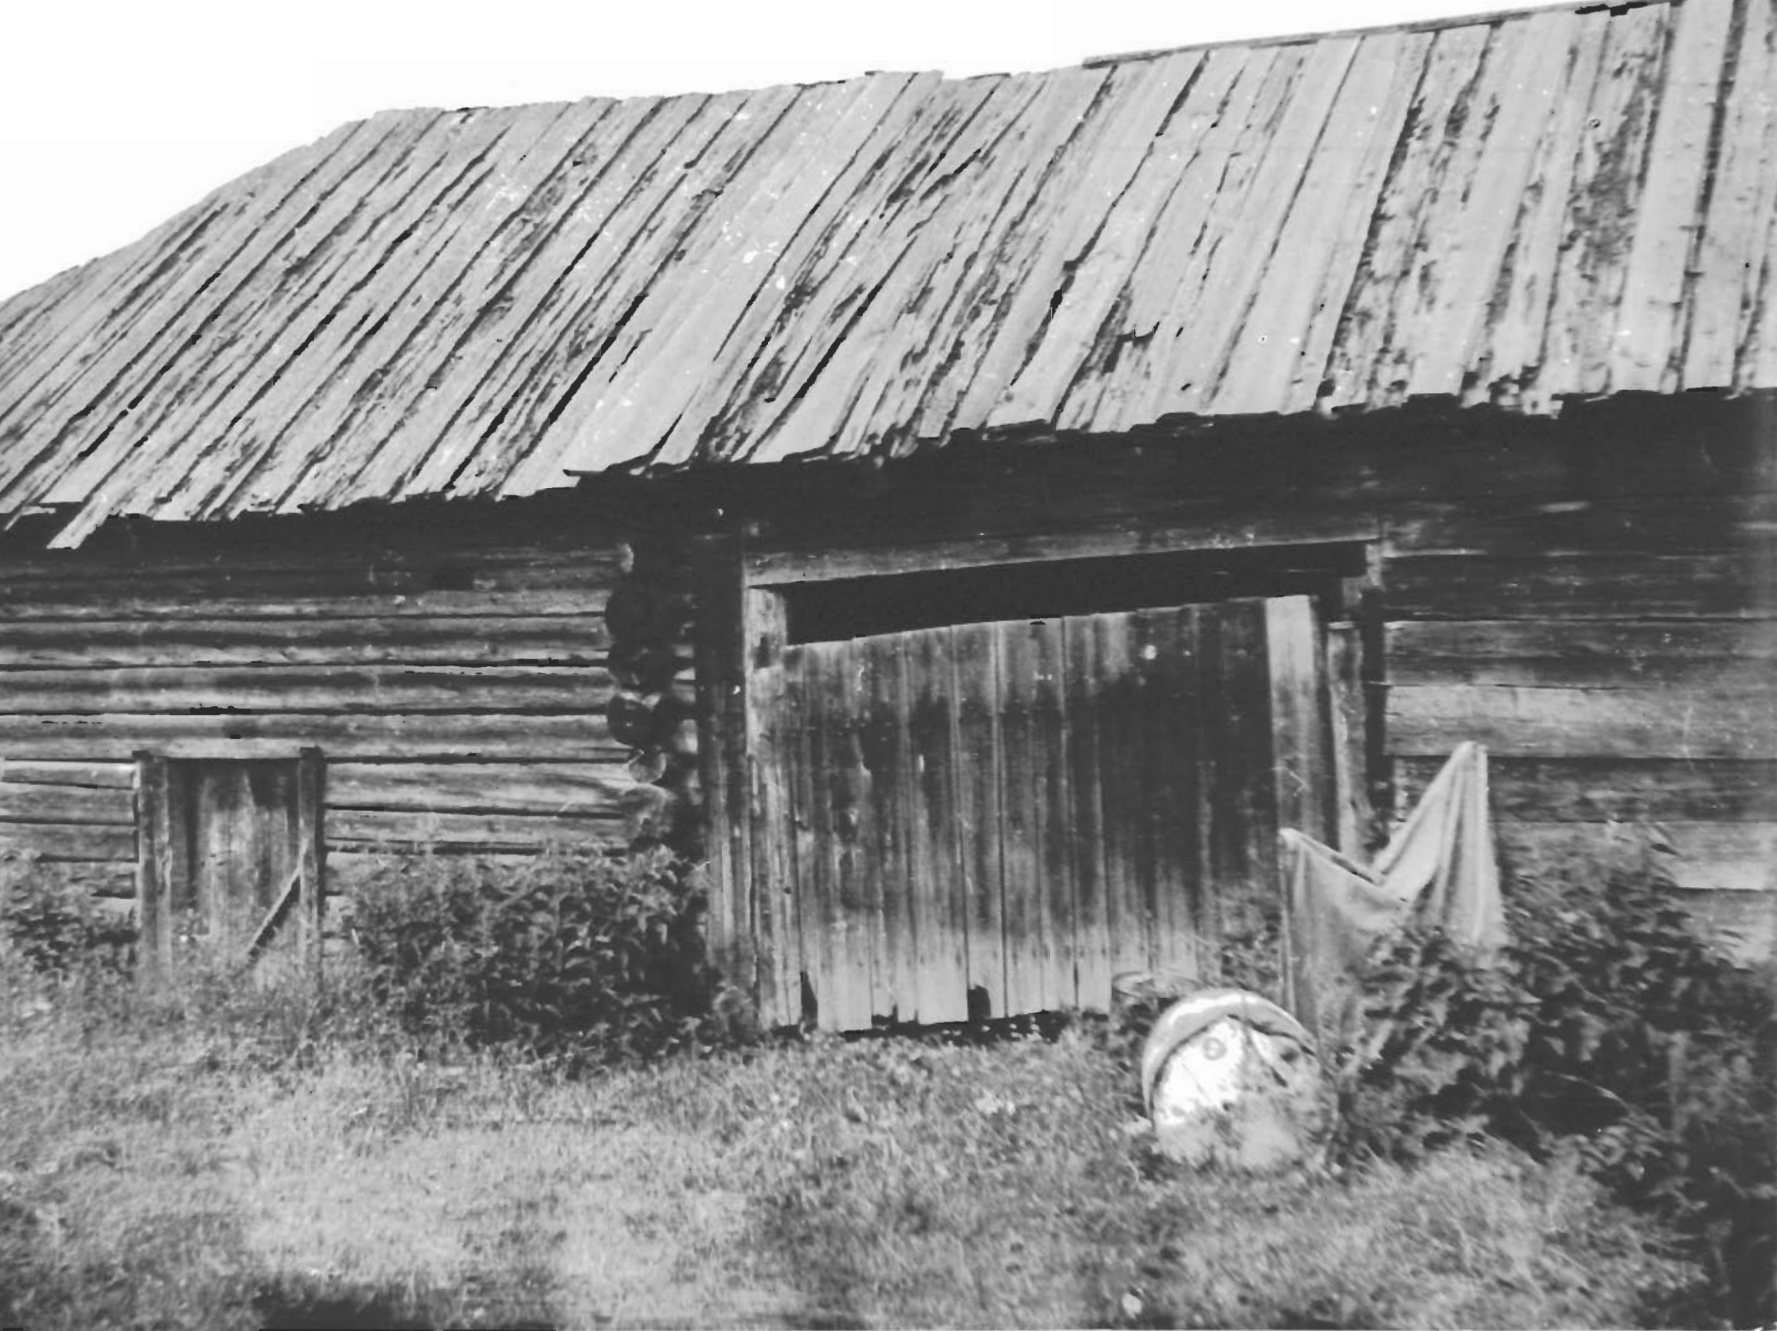
Пермская обл., Лысьвенский р-н  
с. Новорождественское  
Дом Останиной А.И. 2п. 19в.  
ХОЗЯЙСТВЕННАЯ ЧАСТЬ  
фото Васильева В. 1976 г.

"Сенник на коношне" рублен из круглых бревен, уложенных между вертикально установленными мощными столбами диаметром 40 см; стичник рублен из круглых бревен в обло с остатком, диаметром 20-30 см.

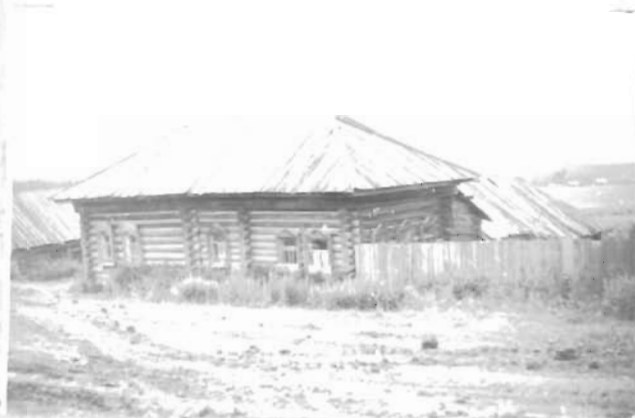
Фото или схематический план

Дом расположен в центре села, на главной улице и представляет собой одноэтажный бревенчатый дом "ложный шестистенок" к которому примыкает вытянутый в плане прямоугольный сруб хозяйственных построек (скотник и птичник). Жилая часть дома имеет продольно-осевую планировку (восточная клеть - изба, сени и западная - новая жилая клеть). Планировка и обстановка жилого дома во многом сохранила свой первоначальный вид (глинобитные печи, лавки, полаты, шкафчик и т.п.). Полы настланы из широких досок, стены тесаны, углы закруглены. Наружные фасады бревенчатые, без обшивки, оконные проемы украшены пилеными наличниками двух типов. Жилая часть перекрыта 4-х скатной стропильной тесовой крышей, хозяйственная - 2-х скатной, выполненной также из теса. Дом рублен в обло с остатком из бревен 25,5-31 см (старая часть) и 25 см (западная изба).
