П А С П О Р Т

I. НАИМЕНОВАНИЕ ПАМЯТНИКА Усадьба крестьянская Калмыковых. ХлевII. ТИПОЛОГИЧЕСКАЯ
ПРИНАДЛЕЖНОСТЬ

Пермская область, Суксунский район, д. Моргунова
Усадьба крестьянская Колмыковых, XIX в.
Хлев, XIX в.

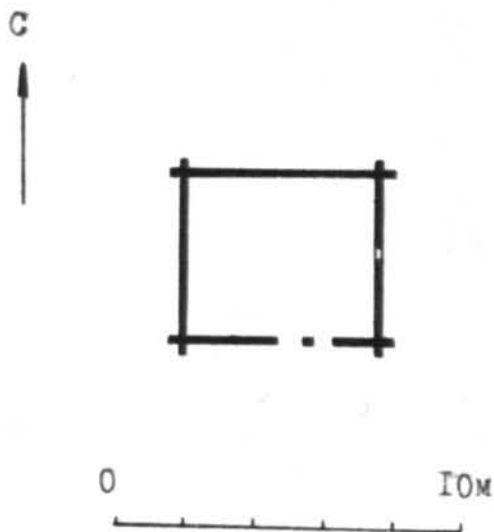
Хлев представляет собой прямоугольный в плане, одноэтажный бревенчатый сруб, перекрытый плоским потолком по балкам. Перекрытие выполнено из тонких бревен, стены снаружи и изнутри не стесаны. На южном фасаде устроены косячатые двухпольные ворота из толстых (5 см) досок, шириной 40 см. Сохранились первоначальные кованые железные петли, жиковины и подпятники, вместо дверных ручек использованы старые подковы. На восточном фасаде устроено небольшое волоковое окно. Пол в помещении земляной.

Хлев рублен из круглых бревен диаметром 18-22 см, чашечкой вниз, пазы проконопачены, углы рублены в обло с остатком.

Общая длина памятника - 6,15 м, ширина - 4,90 м, высота около 1,5 м.

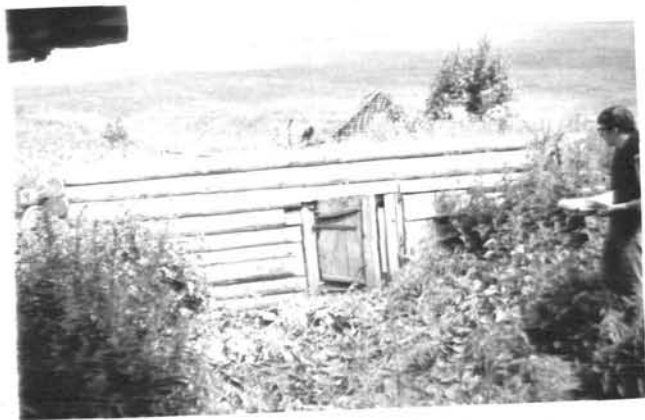
Фото или схематический план

Памятник входит в ансамбль усадьбы XIX в., расположен в глубине усадьбы, напротив ворот около главного дома и замыкает "открытый" хозяйственный двор.

Хлев представляет собой прямоугольный в плане одноэтажный бревенчатый сруб перекрытый плоским потолком по балкам. На южном фасаде устроены косячатые двухпольные ворота из толстых (5 см) и широких (40 см) досок. Сохранились кованые железные подпятники, петли, жиковины. Пол земляной.

Хлев рублен из круглых бревен диаметром 18-22 см, углы рублены в обло с остатком. Общая длина - 6,15 м., ширина - 4,9 м., высота около 1,5 м.
