ПАСПОРТ

I. НАИМЕНОВАНИЕ ПАМЯТНИКА Усадьба городская. Главный дом.II. ТИПОЛОГИЧЕСКАЯ
ПРИНАДЛЕЖНОСТЬ

IV. АДРЕС (местонахождение) ПАМЯТНИКА Калининская область, г. Осташков,
 (ASSR, край, область, район, автономная обл.,
 улица Рабочая, 2

Усадьба городская, Главный дом, нач.XIX в.

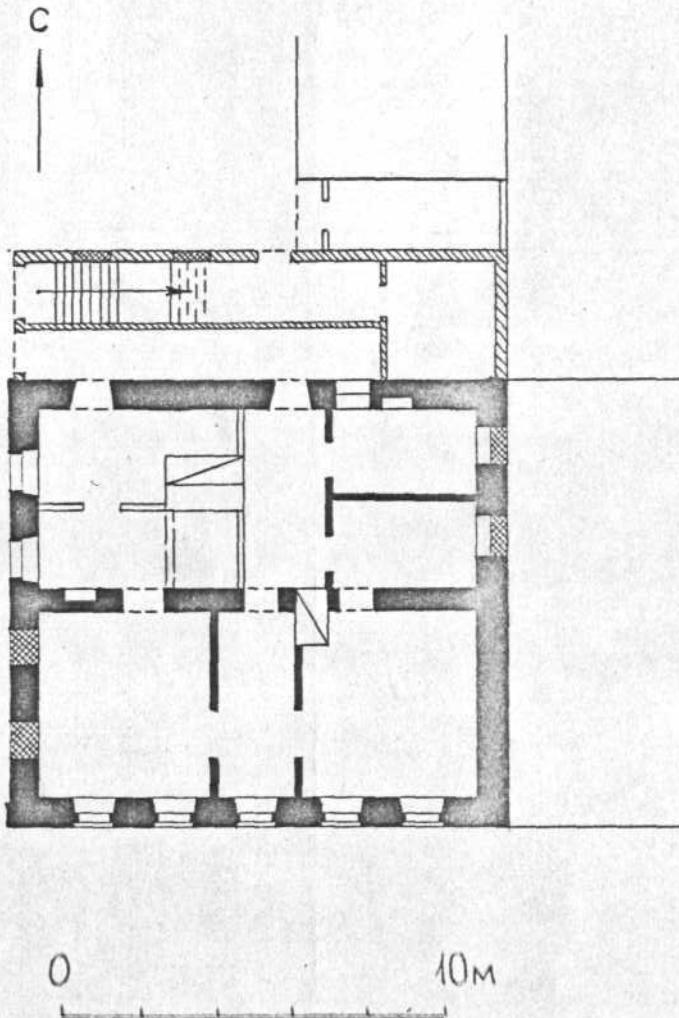
Калининская обл., г. Осташков,
ул. Рабочая, 2.
Городская усадьба. Главный дом.
Перв. пол. XIXв.
План 1 этажа

Планировка дома, идентичная на обоих этажах, строится по принципу кругового обхода. Образована, в основном, деревянными стенами. Единственная капитальная стена делит его внутреннее пространство на две равные половины – переднюю и заднюю. Несмотря на частичные изменения, планировка, в целом, хорошо сохранила свою первоначальную структуру. В передней половине дома, вдоль уличного фасада размещены три комнаты: две боковые – квадратные и более узкая, центральная, прежде связанные между собой анфиладно. В задней половине находятся две комнаты, расположенные по сторонам обширной прихожей. На первом этаже в северо-восточном углу выгорожена небольшая кладовка. Над ней, на втором этаже находится помещение, в котором установлена лестница, ведущая на чердак.
