ПАМЯТНИКИ ИСТОРИИ И КУЛЬТУРЫ СССР
(НЕДВИЖИМЫЕ)

П А С П О Р Т

Дом Таланцева И.П.

район г. Козьмодемьянск ул. Чкалова 18.

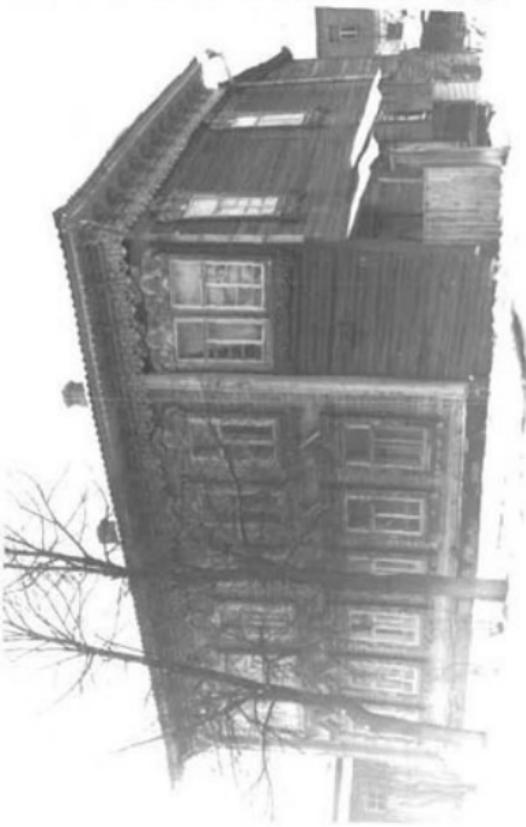
Фото или схематический план

Двухэтажное здание является примером городской застройки начала XX века. Расположено по красной линии ул. Чкалова и главным фасадом ориентировано на восток. Основной объем-пятистенный сруб с продольной бревенчатой стеной, стоящий на кирпичном цоколе и тесовыми сенями с северного фасада, объединенные под общей шиферной кровлей. С западной стороны в северном углу находится прируб. С южного фасада примыкает вновь устроенный тесовый вход на второй этаж. Главный фасад общит горизонтальной рейкой. По верхней части стен проходит резной фриз и широкий карниз с подзором из профильной резьбы. Верхняя часть фриза выполнена в виде стилизованного льва. Нижняя-сложная профильная. Фриз разделен кронштейнами сложной формы. Окна обрамлены наличниками. Высокая лобань наличника второго этажа фланкирована волютами с примыкающей решеткой и украшена филенками и резьбой. В завершении сандрик в виде фроントона с профильной резьбой. Наличник первого этажа с сандриком щипцовой формы украшен резьбой. РАЗМЕР 12,4 × 10,8 м
