## ПАСПОРТ

I НАИМЕНОВАНИЕ ПАМЯТНИКА Альбер-у-домъ № 20II. ТИПОЛОГИЧЕСКАЯ  
ПРИНАДЛЕЖНОСТЬ

## УЧЕТНАЯ КАРТОЧКА

Амбар у дома № 20

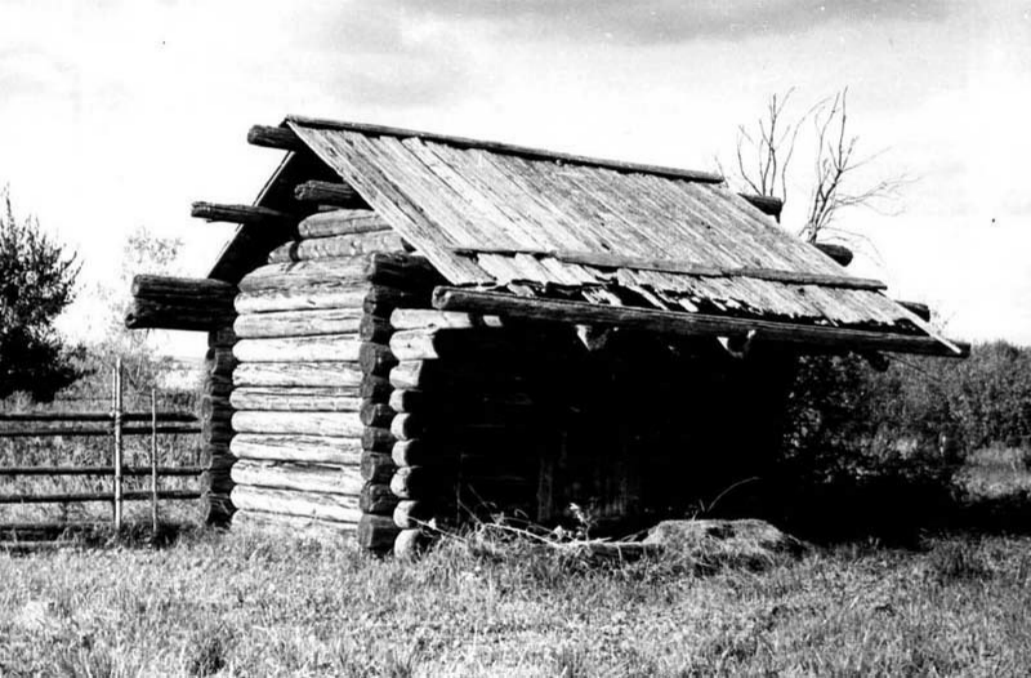
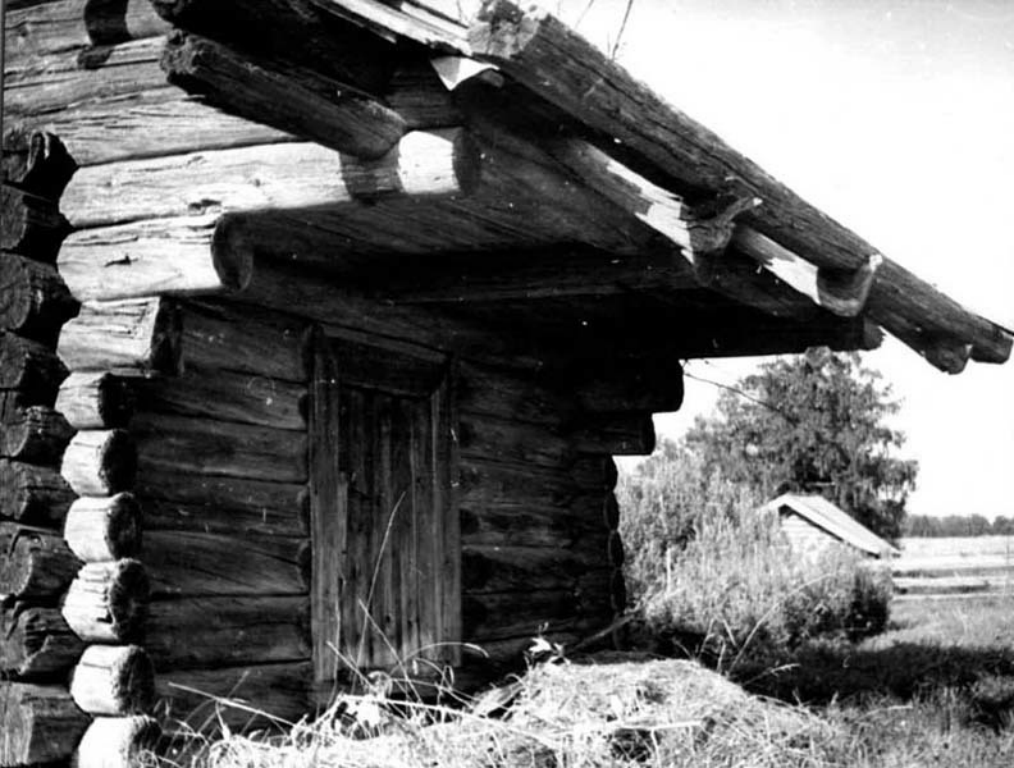
Амбар, в целом, сохранил свой первоначальный облик. Частично утрачен тес кровли, не сохранились концы охлущия. Не сохранились столбы, поддерживавшие свес кровли с лицевой стороны.

Амбар стоит в дальнем углу усадьбы. Прямоугольный сруб, рубленный в обло, со входом с широкой стороны, обращенной к дому. Крыша двускатная, самцовая, имеющая большие свесы с лицевой и торцовых сторон. Свес кровли над входной частью поддерживается консолями, образованными последовательно выступающими вперед верхними бревнами сруба и расположенными над ними самцами. По центру верхней части сруба уложено еще одно бревно, которое вместе с консолями перевязано продольным бревном, на которое уложено нижнее бревно-слага. Ранее свес поддерживался также тремя столбами, от которых сохранились врубки. Снизу свес зашит досками. Покрытие амбара выполнено из двух слоев теса. Курицы несут долбленые потоки. Сверху — неширокий охлунень. Вдоль стены перед входом устроен настиг в уровне пола амбара, уложенный на выпуски нижних торцовых бревен сруба. Дверной проем, прорезанный по центру лицевой стороны амбара, имеет широкие косяки, соединенные "усом" с причалшой. Дверь состоит из широких досок, навешена изнутри. Бревна сруба по бокам двери и внизу ее затесаны. Под дверью прорезано окошечко-лаз для кошки, углы которого также стесаны. Внутри амбара неразгороженное помещение. Пол деревянный, потолок отсутствует.

Основные габариты в плане: 2,91 х 3,95 м. Диаметр бревна — 20 см.

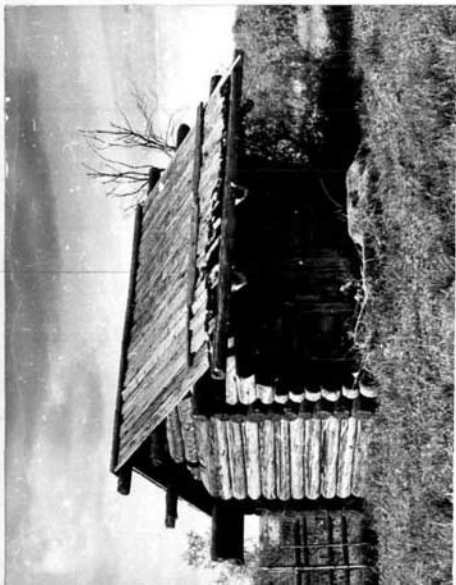
Фото или схематический план

*Поставлен за домом, на границе усадьбы.*

Прямоугольный сруб, рубленный в обло. Кровля двускатная, самцовая, имеющая большие свесы с лицевой и торцовых сторон. Свес кровли над входной частью поддерживается консолями, образованными последовательно выступающими вперед верхними бревнами сруба и расположенными над ними самцами. Покрытие из двух слоев теса. Курицы несут долбленные потоки. Дверной проем имеет широкие косяки, соединенные усом с причелиной. Внутри — неразгороженное помещение без потолка.
