## ПАМЯТНИКИ ИСТОРИИ И КУЛЬТУРЫ СССР

## П А С П О Р Т

I. НАИМЕНОВАНИЕ ПАМЯТНИКА Дом жилой.II. ТИПОЛОГИЧЕСКАЯ  
ПРИНАДЛЕЖНОСТЬ

Первая половина XIX в.; кон. XIX — нач. XX в.IV. АДРЕС (местонахождение) ПАМЯТНИКА Архангельская обл. г. Архангельск.  
(АССР, 4324, область, район, районный орг.)ул. Е. Звоничева, 2/58. (г. Т. Волынского, 58)  
владельческий адрес, местный адрес, путь сообщенияV. ХАРАКТЕР  
СОВРЕМЕННОГО  
ИСПОЛЬЗОВАНИЯ

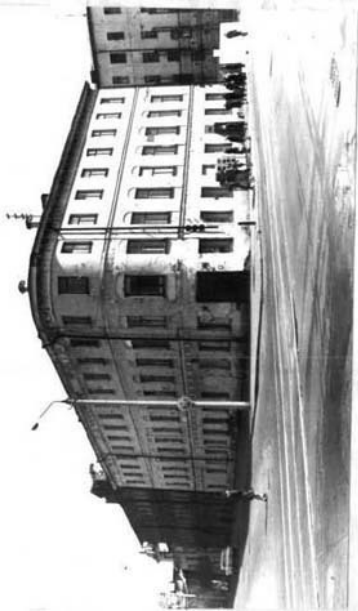
Фото или схематический план

Краткое описание

Трёхэтажное кирпичное здание на белокаменном цоколе занимает угловое расположение на пересечении двух улиц. Первоначальное "Г"-образное ядро выстроено в стиле позднего классицизма, северная пристройка - в стилистически нейтральных формах. В наружном убранстве первоначальной части широко использована лепнина, оформляющая окна, межуэтажный и венчающий карнизы. Фасады пристройки решены крайне лаконично. Внутренняя планировка этажей различная. В нижнем этаже ряд помещений перекрыт лотковыми и коробовыми сводами. В интерьере второго и третьего этажей сохранилось частично внутреннее убранство/печи, карнизы, розетки, двери, чугунные балясины лестниц/.
