## ПАСПОРТ

ДОМ ЛЮДОВИКА АТАШЕВА

Карельская АССР, Олонецкий р-он, о.

(АССР, край, область, район, автономная обл., д. Верховье, в 3,5 км от г. Олонца, дом № 10)

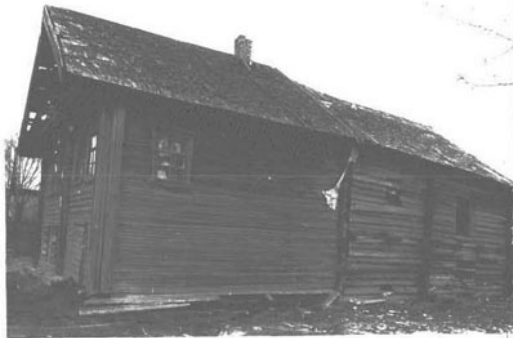
Фото или схематический план

Расположен по красной линии улицы. Дом деревянный, двухэтажный, типа "брус".

Прямоугольный в плане сруб покрыт двухскатной крышей. Функционально разделен на жилую и хозяйственную половины сенями, выделенными в середине здания двумя поперечными перерубами. В каждой части сеней на обоих этажах выделены жилые клетки.

Жилая половина — пятистенок с продольным перерубом. На первом этаже находятся жилая комната и хлебный амбар, на втором — изба и горница. Жилая половина снаружи обшита тесом с выделением пилеястр на выпусках бревен.

Главный фасад имеет фасадный брус, резные наличники на окнах.
