## ПАСПОРТ

I. НАИМЕНОВАНИЕ ПАМЯТНИКА Дом ФрангуловаII. ТИПОЛОГИЧЕСКАЯ  
ПРИНАДЛЕЖНОСТЬ

1978 г.IV. АДРЕС (местонахождение) ПАМЯТНИКА г. Астрахань, наб. 1-го Мая, 113.АССР, край, область, район, автономная обл.национальный округ, национальный округ, юрта (юртыца)V. ХАРАКТЕР  
СОВРЕМЕННОГО  
ИСПОЛЬЗОВАНИЯ

### УЧЕТНАЯ КАРТОЧКА

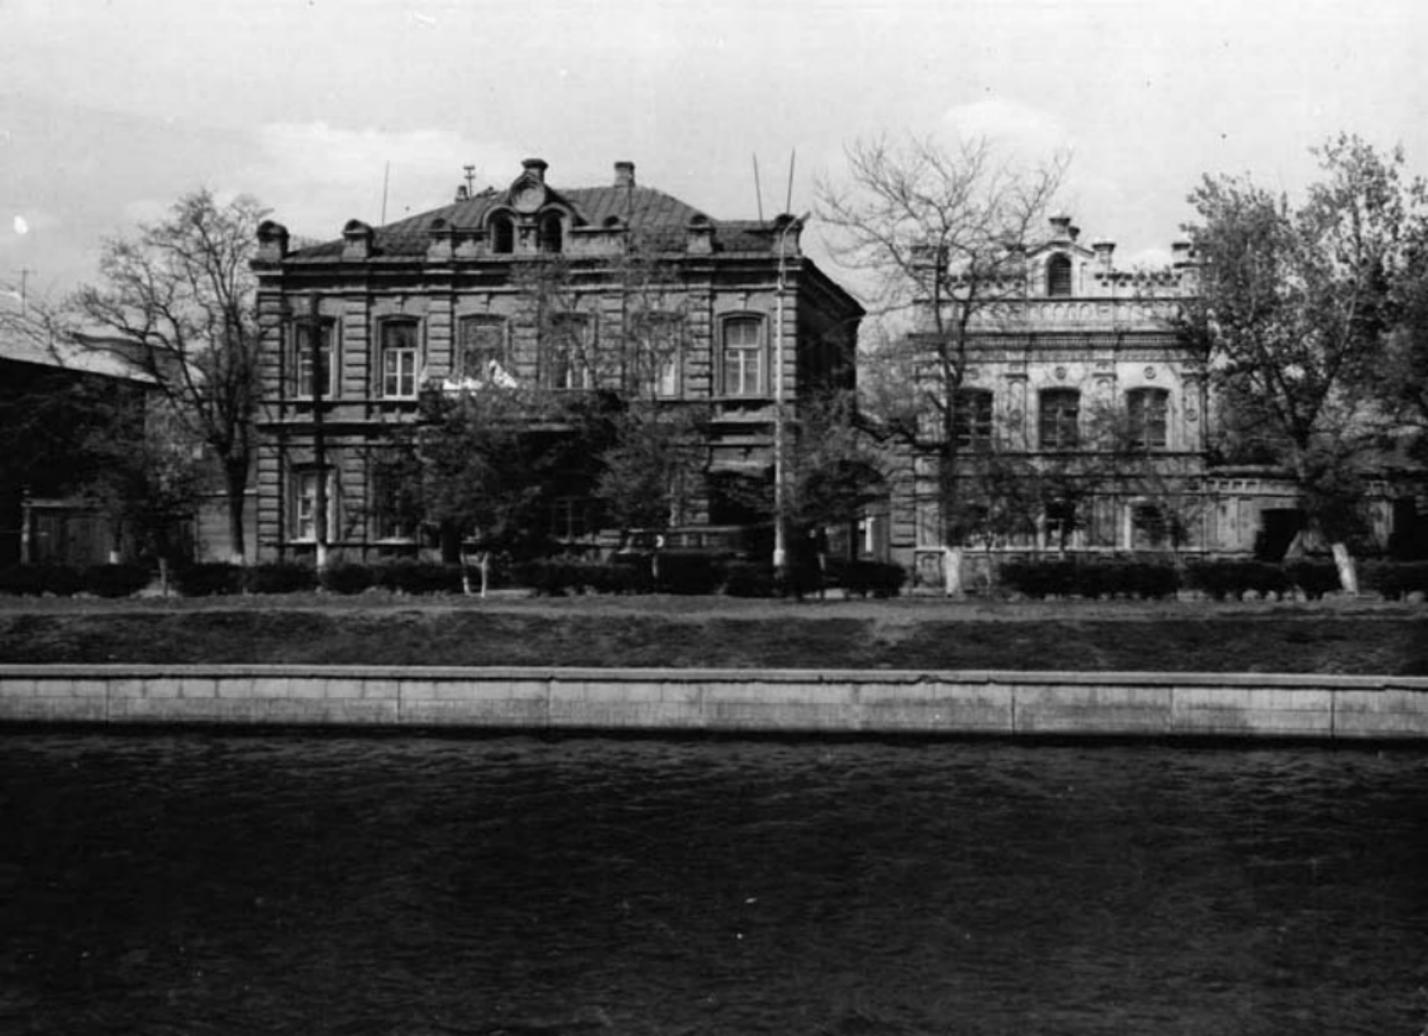
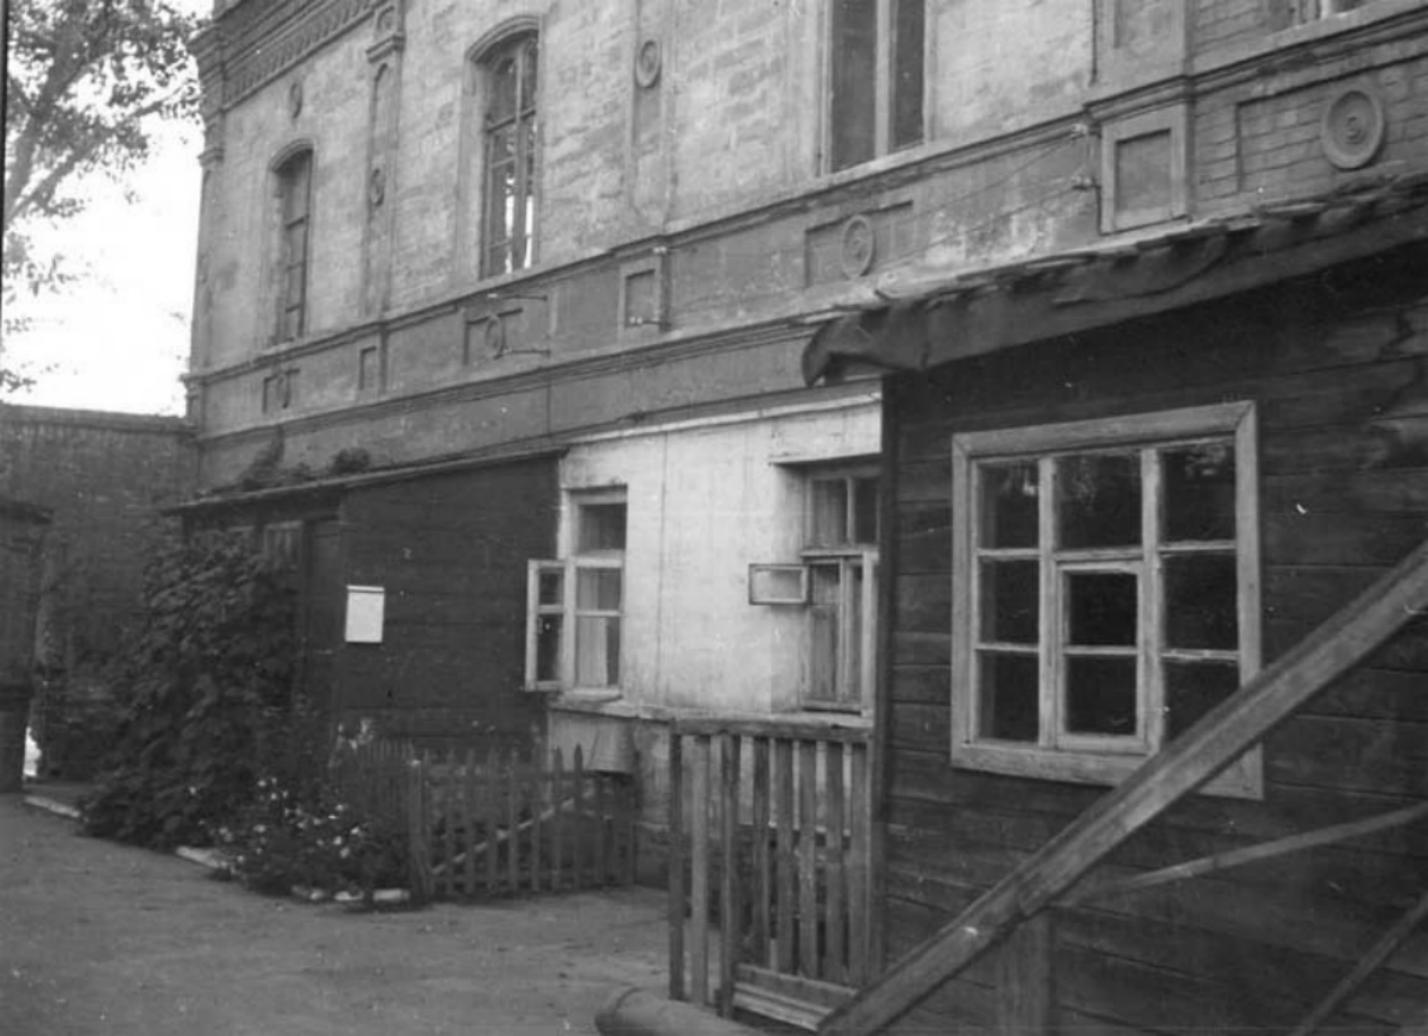
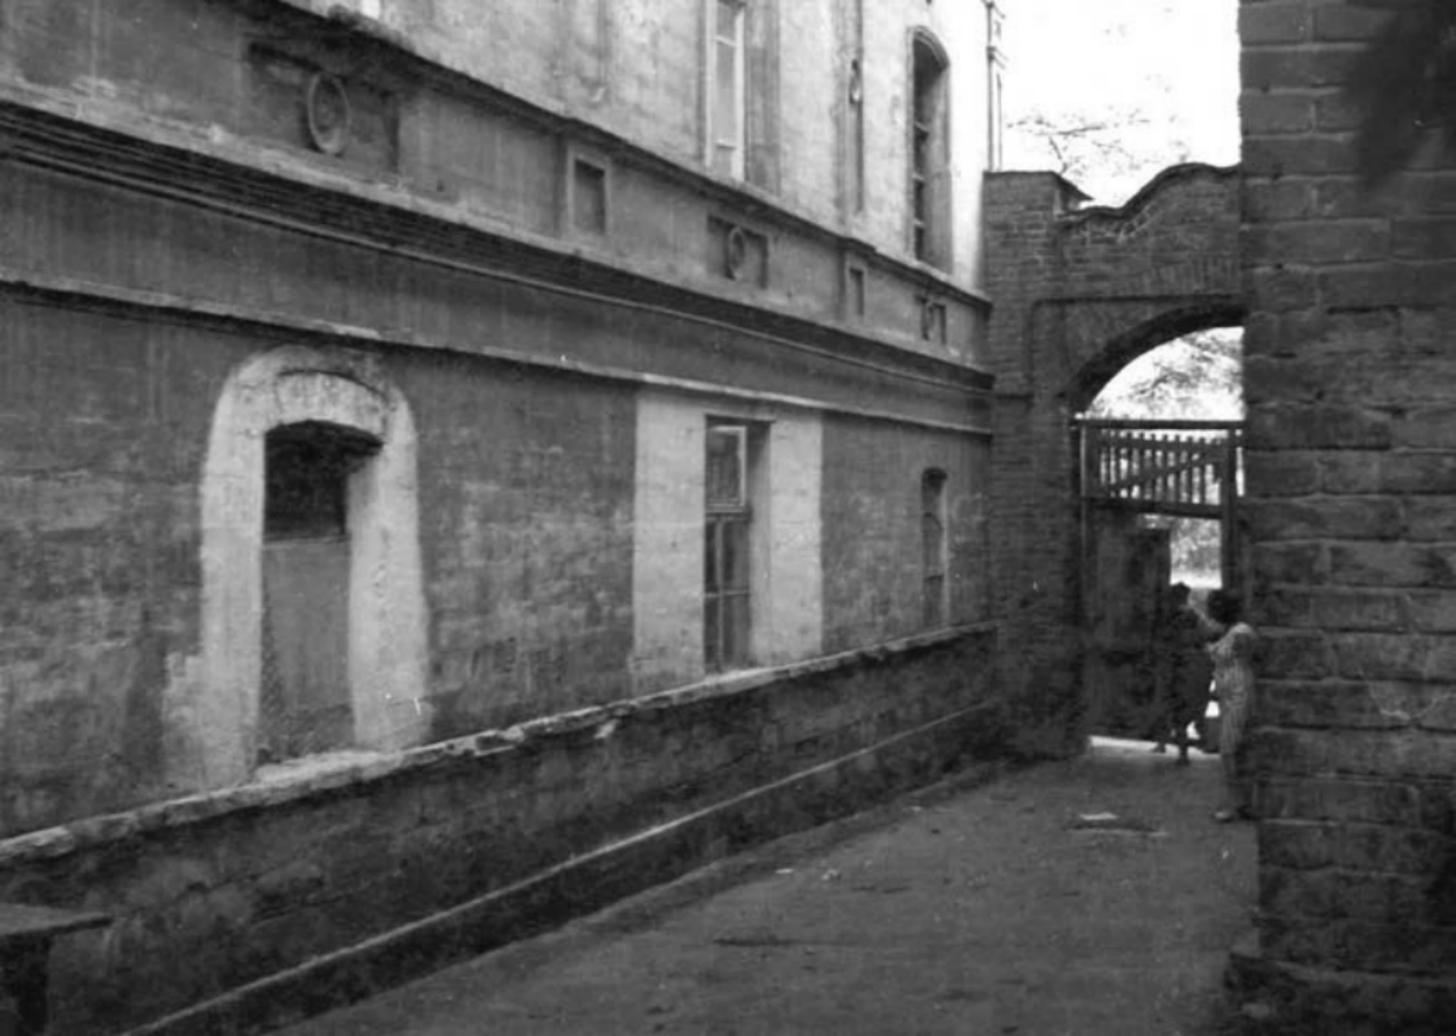
Фото общего вида — 1  
 Фото фрагментов — 2  
 Генплан —  
 Обмеры: план — 2  
           фасада —  
           разреза —  
 Схематический план  
 охранной зоны —

Памятник расположен на северном берегу канала. Соседнее с запада здание — крупный двухэтажный кирпичный объем конца XIX в., значительно превышающий объем памятника. Двухэтажное, прямоугольное в плане, кирпичное, облицованное на уличном фасаде и по 2-му этажу боковых фасадов белокаменной плиткой здание памятника продольной осью ориентировано с севера на юг и главным фасадом обращено в южную сторону к каналу I-го Мая. С дворовой (северной) стороны к зданию примыкает (без переделки) двухэтажная прямоугольная в плане пристройка, возведенная на одной продольной оси с основным объемом, являясь с ним одну ширину, и, таким образом, продолжаящая основной объем с северной стороны. Общие габариты здания с пристройкой: 22,48 м x 8,90 м.

Главный фасад, с окнами по 3 оси, полностью облицован белокаменной плиткой и обильно декорирован резными тонко профилированными деталями,

также выполнены в белом камне. Трехчастное вертикальное членение главного фасада организовано 4-ми филлячатыми пилястрами, раскреповывающими фриз и карниз здания. Верхние окна с лучковой перемычкой обведены мелкопрофильной тягой и по оси над перемычкой отмечены филлячатым кружком. Аналогичный кружок содержится также в центральной части стволов пилястр и в подоконных прямоугольных углублениях. Все отмеченные детали используются в декоре верхних частей боковых фасадов. В нижнем этаже боковые фасады оштукатурены. Горизонтальное членение второго и боковых фасадов организовано несколькими белокаменными тягами: плоской подоконной тягой, отделяющей белокаменный цоколь здания от основной плоскости фасадов; аналогичной ей тягой, проходящей над окнами 1-го этажа; многообъемным междуэтажным карнизом; верхней подоконной тягой. Антаблемент здания состоит из рельефного фриза, выполненного в виде пояса из плотно составленных резных розеток, и сложного многообъемного карниза, включающего поле зубчиков. Главный фасад увенчан двухрусным аттиком, первый ярус которого декорирован аркатурой, а второй завершается прерывающимся карнизом. Средняя часть аттика переходит в треугольный фронтон с криволинейными границами, содержащий арочное окно и две фланжирующие это окно вертикальные арочные впадины. Аттик и фронтон увенчаны пятью фронтальными столбиками, центральный из которых размещен по оси фасада, а остальные - по оси пилястр.

Декорация фасадов пристройки (2-й этаж) аналогична декору основного объема, но выполнена в кирпиче.

Здание имеет плоские перекрытия; крыто двускатной с пологими скатами шиферной кровлей. Отделка персонального интерьера не сохранилась.

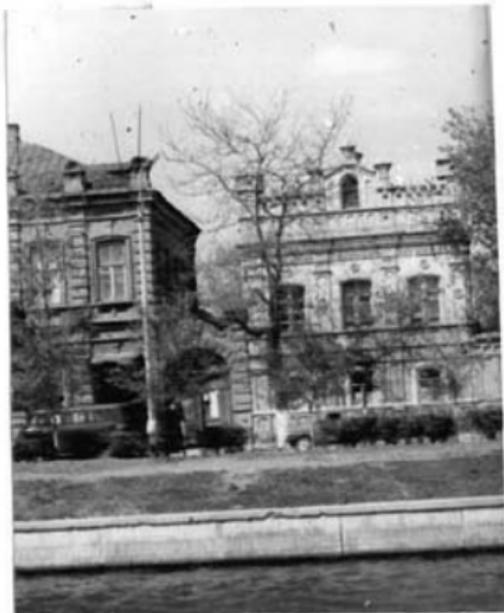
Фото или схематический план

Здание расположено на северном берегу канала. Объем памятника двухэтажный, прямоугольный в плане, кирпичный, оштукатуренный; на уличном (южном) фасаде и по 2-му этажу боковых фасадов облицован белокаменной плиткой. Здание вытянуто по линии северо-юг. С северной (дворовой) стороны примыкает прямоугольная в плане двухэтажная кирпичная пристройка. Основные габариты (с пристройкой): 22,4х8,9 м. В I-м этаже в восточной части здания проходит продольный вестибюль со входами в жилые помещения I-го этажа и лестницей на 2-й этаж. Главный фасад с окнами по 3 осям обильно декорирован резными тонко профилированными белокаменными деталями. Вертикальное членение организовано 4 филеичатыми пилястрами. Антаблемент состоит из фриза с резными розетками и многообломного карниза с зубчиками. Главный фасад увенчан аттиком и 5 гранеными столбиками.
