ПАСПОРТ

Парк Национальный природный Водлозерский.
I. НАИМЕНОВАНИЕ ПАМЯТНИКА Часовня

Парк Национальный природный Водлозерский
 Часовня
 кон. XIX в., сер. XIX в.

УЧЕТНАЯ КАРТОЧКА

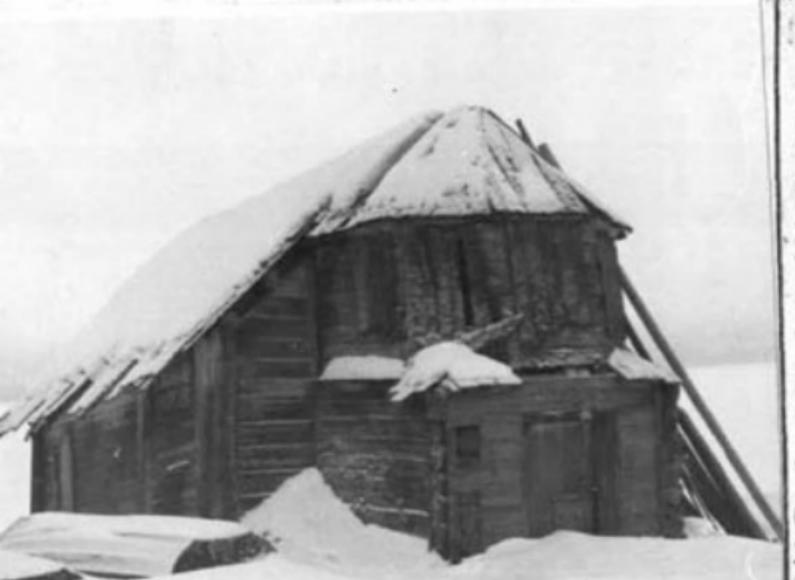
Фото или схематический план

Композиционно-пространственная структура состоит из основного, прямоугольного в плане объема молельни и бывшей галереи, покрытых на два ската общей самцовово-слеговой крышей. С запада примыкает более низкий и узкий сруб четверика колокольни, звонница которой в форме неполного восемьмерика примыкает к фронтону бывшей галереи и покрыта под общий конек на пять скатов. Звонница имеет пять арочных проемов. Стены рублены "в обло", обшиты с выделением лопаток. Звонница - каркасно-обшивная со стропильной крышей. Молельня освещается одним окном на северном фасаде и двойным - на южном. Колокольня и бывшая звонница имеют по окну на южном фасаде. Окна и дверь молельни - трехкосящие с верхним сопряжением косяков "в ус", вершик с заплечиками. Декоративные элементы на фасадах отсутствуют. Размеры в плане 9,66x5,27 м.
