П А С П О Р Т

I. НАИМЕНОВАНИЕ ПАМЯТНИКА Погост Кянда, Церковь Вознесения

УЧЕТНАЯ КАРТОЧКА

I. НАИМЕНОВАНИЕ ПАМЯТНИКА Погост Кянда. Церковь Вознесения.

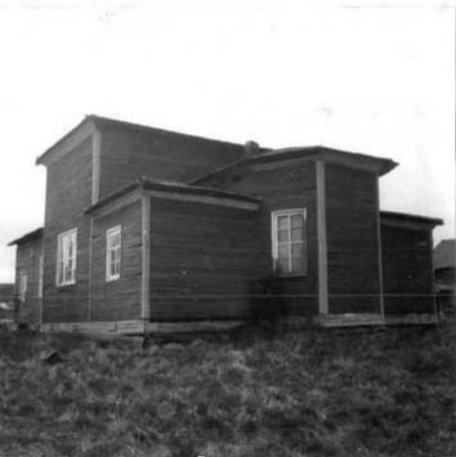
Фото или зарисовочный план

Деревянная Вознесенская ц-вь расположена в южной части территории комплекса на низком ровном мысу при слиянии рек Кянды и Вой. Здание рублено из бревен, перевязанных в "лапу", поставлено на валунный фундамент и обшито снаружи тесом.

Симметричная относительно продольной оси композиция состоит из храма с трехчастным алтарем, трапезной и паперти, над которой возвылась звонница. Собственно храм представляет собой вытянутый по поперечной оси четверик, завершающийся шатром. Алтарь имеет усложненное пространственное решение с пятигранной апсидой главного престола и прямоугольными апсидами боковых престолов. Фасады практически лишены элементов архитектурного декора.
