ПАСПОРТ

I. НАИМЕНОВАНИЕ ПАМЯТНИКА Возрождение царинозы. Западные ворота,
южные ворота, ограда.

УЧЕТНАЯ КАРТОЧКА Всехсвятская церковь.

~~Западные ворота, южные ворота, ограда~~

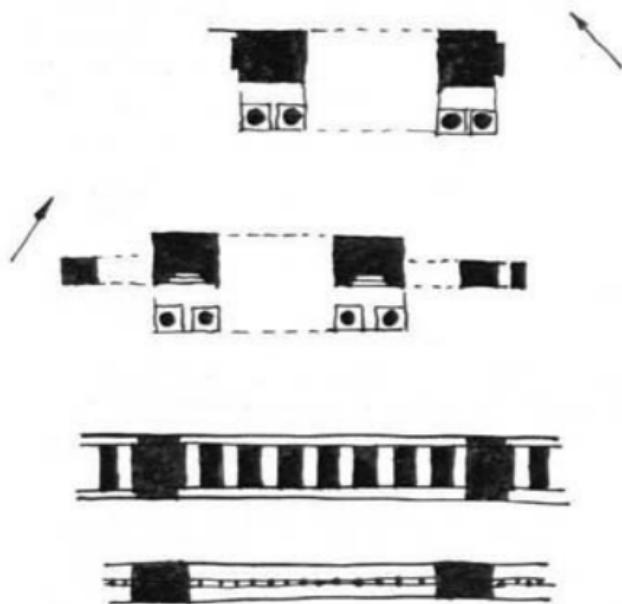
Фото или схематический план

Западные, южные ворота и каменная ограда составляют единый комплекс. Архитектура ворот имеет общие детали, решены симметрично. Центральные арки перекрыты треугольными фронтонами. Ограда с южной стороны - кирпичная, с западной - с металлическими звеньями.
