## ПАСПОРТ

Дом М.И. Гетерановской

первая треть XIX в.

ул. К. Либкнехта 5

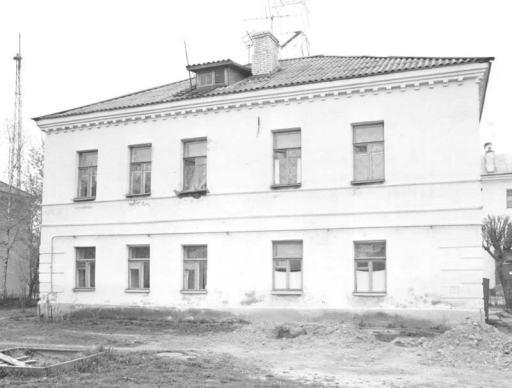
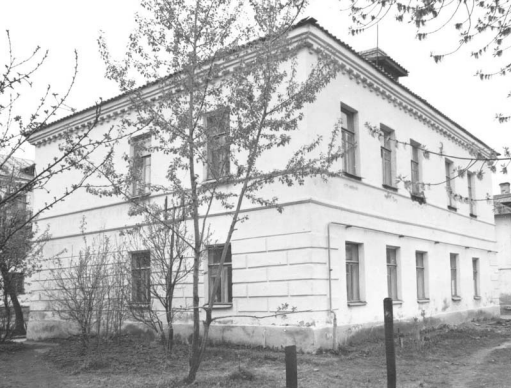
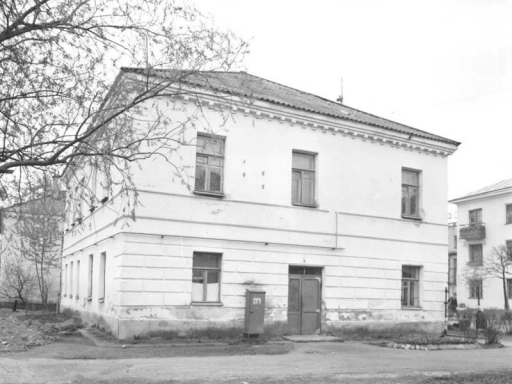
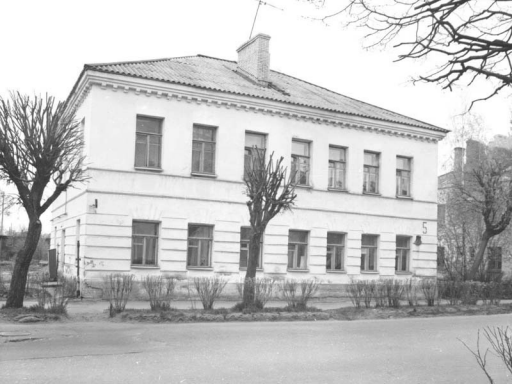
патками. Все окна здания прямоугольной формы. На лицевом фасаде они образуют метрические ряды и на уровне первого этажа выделены группой замковых камней. Все остальные проемы не имеют декора. Фасады завершены трехступчатым карнизом со ступенчатыми сухариками. Здание окружает кирпичный цоколь.

Планировка в настоящее время передельно проста: каждый этаж двумя продольными и одной поперечной стенами разделен на узкий вестибюль-коридор с междуэтажной лестницей и четыре помещения, симметрично расположенных по обе его стороны. Все помещения имеют плоские перекрытия. Вход в здание - с западной стороны.

Памятник сооружен из кирпича на известковом растворе, оштукатурен и побелен. Покрытие-вальмовое, из шифера.

Основные размеры в плане: длина здания (по оси В-3)-16,1-16,2м, ширина- 12,9м ; толщина стен -до 75см.
