П А С П О Р Т

I. НАИМЕНОВАНИЕ ПАМЯТНИКА Отрала Спасо-Преображенской церквиII. ТИПОЛОГИЧЕСКАЯ
ПРИНАДЛЕЖНОСТЬ

II пол. XIX в.IV. АДРЕС (местонахождение) ПАМЯТНИКА Центральная обл. Кузнецкий р-п.
(АССР, край, область, район, автономная обл.,с. Русская Пенделка

Отрада Спасо-Преображенской церкви

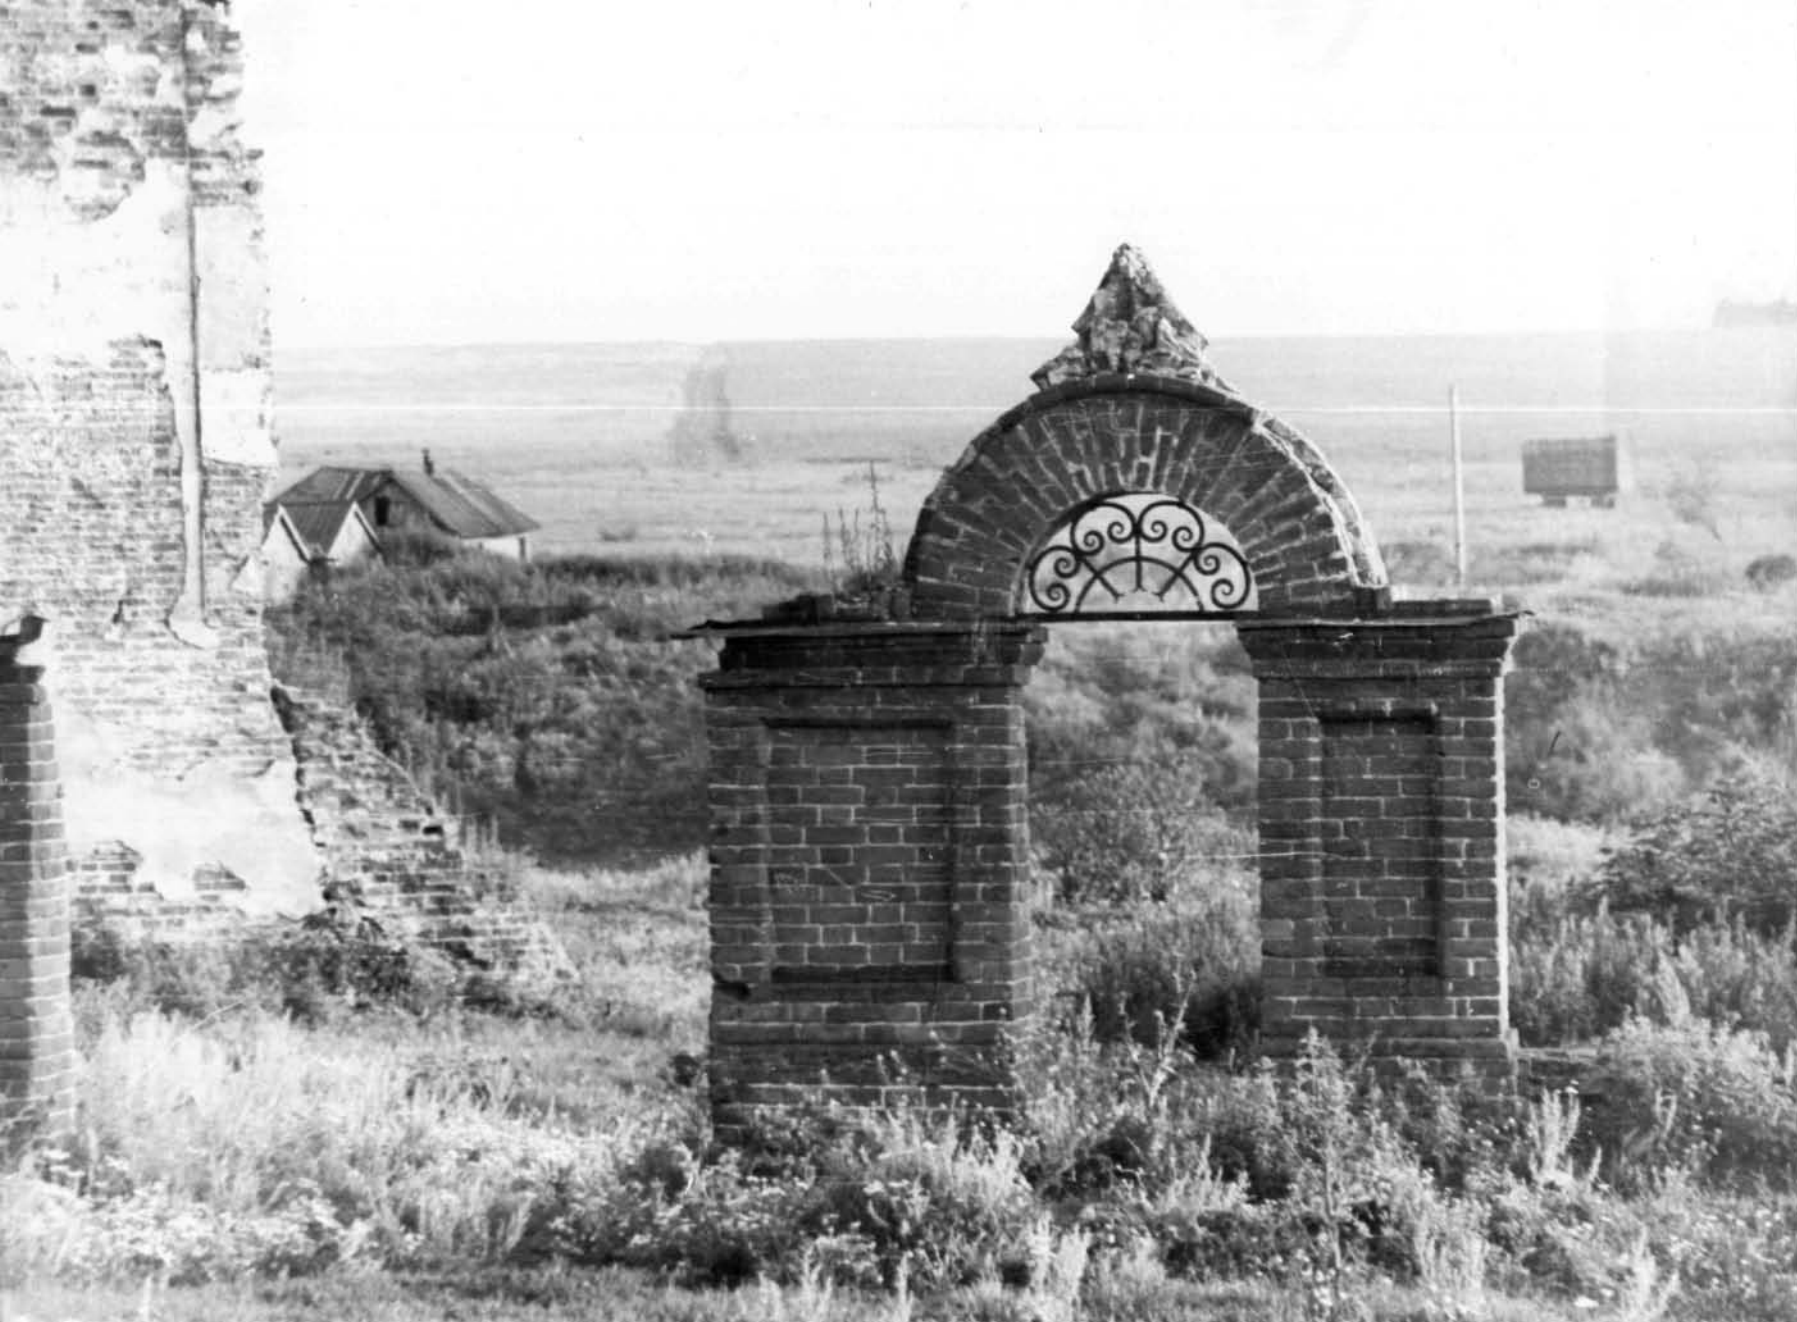
Фрагмент северо-западных вост

Сохранилась калитка северо-западных ворот, отдельные столбы и цоколь ограды.

Ограда состояла из квадратных в плане кирпичных столбов, поставленных на невысокий кирпичный цоколь, со звеньями металлической решетки между ними. В настоящее время сохранились фрагменты северо-западных ворот, имевших широкую проезжую часть с двумя прямоугольными в плане пилонами и калитку. Она завершается полуциркульной аркой с килевидным навершием. Арочная часть проема заполнена кованной решеткой из четырех завитков. Пилоны имеют карнизы из двух полочек и скоса, цоколь отмечен уступом стены. Передняя плоскость пилонов декорирована прямоугольной запалашей фленкой. Такой же декор имеют и столбы ограды. Кирпичная кладка ограды оставлена открытой.

Куринская обл.,
Куринский р-н
с. Гусская Куринка
Врага Спасо-Преображенской церкви
II пол. XIX в.

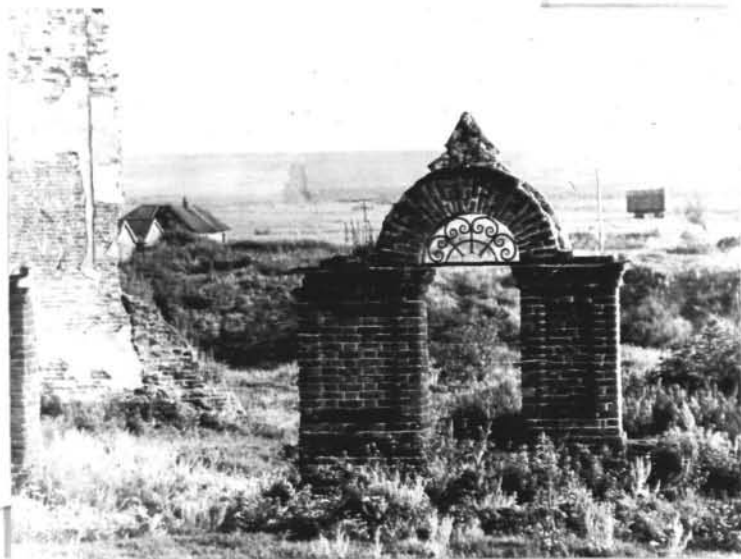
Фото или схематический план

Кирпичная ограда — характерный пример малых архитектурных форм II половины XIX в., сооруженный в формах так называемого "национального русского стиля". В настоящее время ограда сохранилась фрагментарно, но и в таком виде она осуществляет свои функции — закрепляет территорию памятника. Ограда состоит из кирпичных столбов, поставленных на невысокий цоколь со звеньями металлической решетки между ними. Сохранились фрагменты северо-западных ворот, имеющих широкую проезжую часть и узкую калитку, которая завершена полуциркулярной аркой с килевидным навершием. Передняя часть пилонов декорирована прямоугольной западающей филленкой. Кирпичная кладка ограды оставлена открытой.
