ПАСПОРТ

I. НАИМЕНОВАНИЕ ПАМЯТНИКА Дом архитектора К.С.МельниковаII. ТИПОЛОГИЧЕСКАЯ
ПРИНАДЛЕЖНОСТЬ

IV. АДРЕС (местонахождение) ПАМЯТНИКА г. Москва Киевский район
(АССР, край, область, район, автономная обл.)

Бирвоарбатский пер., 10

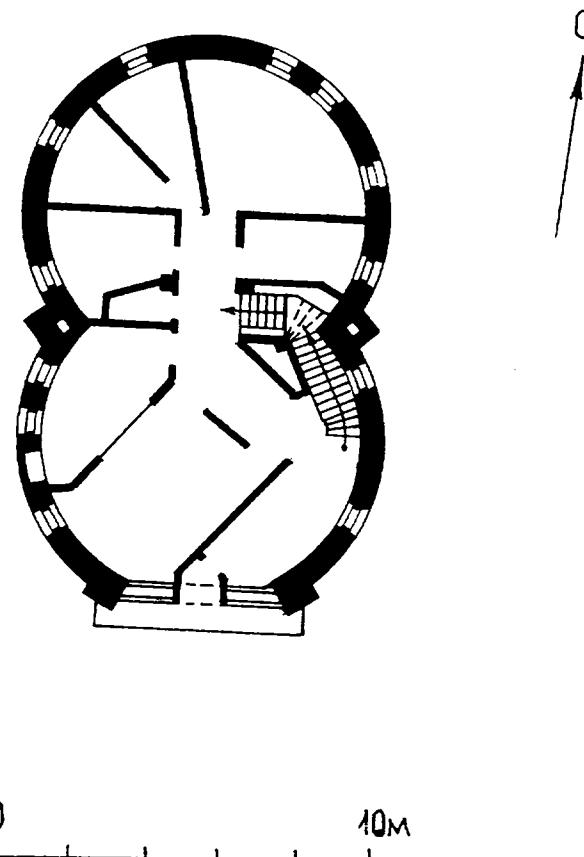
Г. МОСКВА
КРИВОАРБАТСКИЙ ПЕР., 10
ДОМ АРХИТЕКТОРА К. С. МЕЛЬНИКОВА
1927-1929 гг
ПЛАН 1 ЭТАЖА

Внутренняя планировка и пространственная структура интерьера отличаются исключительной функциональной продуманностью, приспособленностью для жизни одной семьи, способствующей созданию атмосферы уюта и комфорта. Первый этаж, предназначенный для повседневной жизни, наиболее сложен по композиции. Основное пространство южного цилиндра на первом этаже занимает прямоугольная в плане столовая, по сторонам которой расположены кухня и передняя. Все три помещения объединены коридором. Внутренняя дверь передней необычна тем, что её створка обслуживает два проёма: она может закрывать переднюю, объединяя коридор с лестницей на второй этаж, либо закрывать вход в коридор, как бы удлинив пространство передней. Двумя открытыми до потолка проёмами без дверей столовая соединяется с коридором. Таким же проёмом соединены кухня и коридор. Запроектированное передаточное окно из кухни в столовую осуществлено не было и осталось в виде ниши. Один из проёмов наружной стены со стороны кухни использовался для холодильного шкафа/его деревянный каркас в настоящее время восстановлен и будет установлен в нишу/. В заднем цилиндре на первом этаже стержнем композиции служит коридор, расположенный на продольной оси дома. По его сторонам устроены рабочая комна-

та хозяйки/с востока/и уборная с ванной/с запада/. С торцевой стороны коридор сообщается сразу с тремя помещениями, секторообразными в плане: двумя детскими рабочими комнатами и туалетной комнатой. Из коридора осуществляется также выход на кирпичную, покрытую цементом, лестницу в подвал.

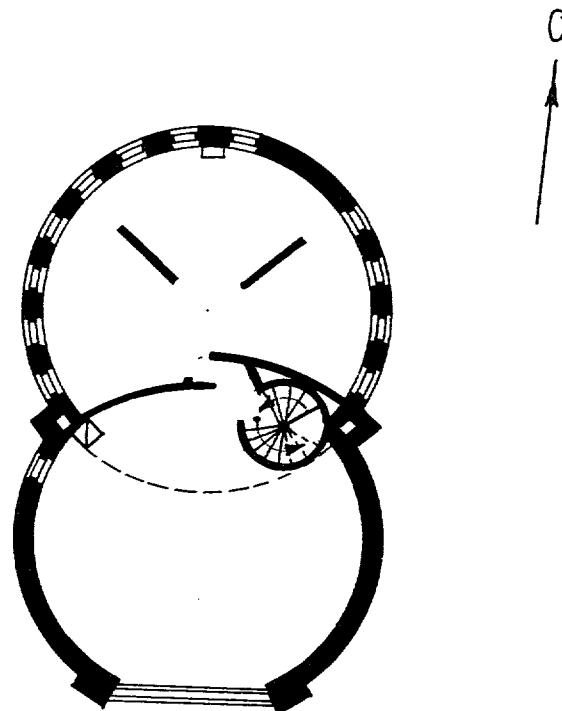
Г. МОСКВА
КРИВОАРБАТСКИЙ ПЕР., 10
ДОМ АРХИТЕКТОРА К. С. МЕЛЬНИКОВА
1927-1929 гг.
ПЛАН 2 ЭТАЖА

В отличие от дробной композиции первого этажа, верхние этажи отличаются простой планировкой и единством пространственного построения. Все три этажа объединены деревянной винтовой лестницей, устроенной на стыке двух цилиндров с восточной стороны. На втором этаже передний цилиндр занимает просторная гостиная, освещённая огромным окном-экраном. Кроме того, с западной стороны в процессе строительства оставлено небольшое восьмигранное окно/по проекту его не должно было быть/, в которое в вечернее время попадает солнечный свет и через которое некогда была видна церковь Николы в Плотниках/разрушена в 1930-х гг./. Гостиная сообщается со спальней, расположенной в заднем цилиндре. Её пространство разделено радиально поставленными двумя перегородками-ширмами, не доходящими до стен, на три части для трёх встроенных в пол кроватей: в центре двухспальной для родителей и для сына и дочери по сторонам. Помещение хорошо освещается двенадцатью окнами. Над спальней расположена мастерская, по габаритам равная го-

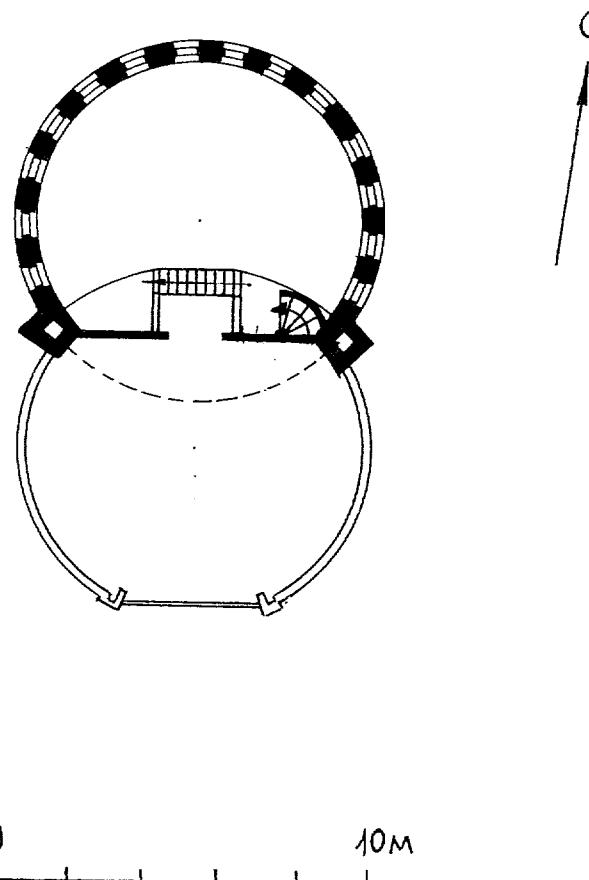
г.Москва
Кривоарбатский пер., 10
дом архитектора К.С.Мельникова
1927-1929 гг.
план 3 этажа

стиной. Помещение освещается 38 окнами. У южной стены мастерской устроен антресольный балкон, куда поднимается одномаршевая деревянная лестница. С этого балкона осуществляется выход на террасу, ограждённую глухим парапетом и над южной частью имеющейся полукруглый "козырёк".

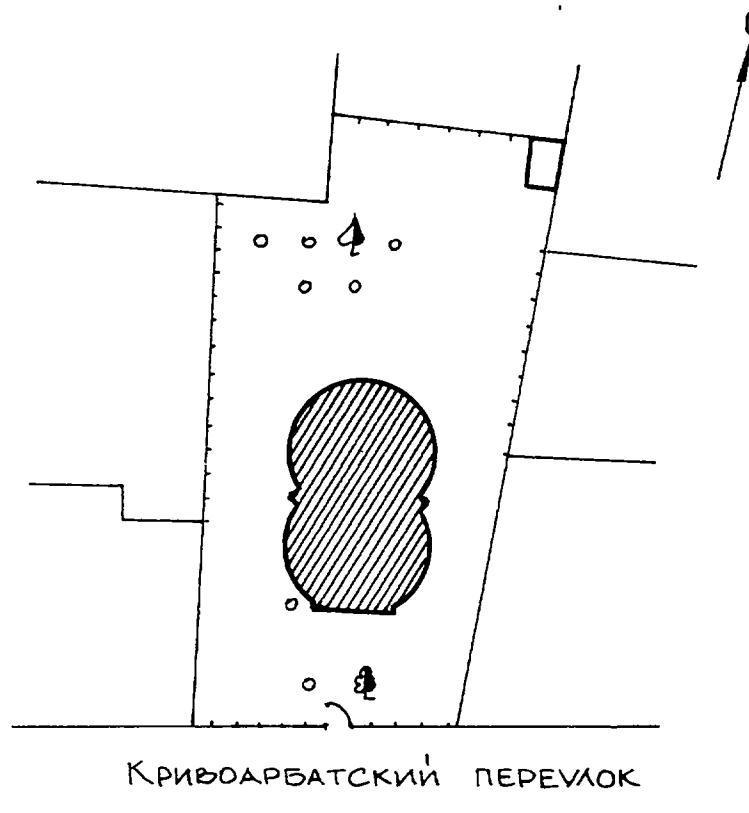
г. Москва
КРИВОАРБАТСКИЙ ПЕР., 10
ДОМ АРХИТЕКТОРА К.С. МЕЛЬНИКОВА
1927-1929 гг.
СХЕМАТИЧЕСКИЙ ГЕНПЛАН УЧАСТКА

Дом расположен на сильно вытянутом в глубину квартала участке неправильной формы, незначительно расширяющимся в северном направлении. Здание поставлено со значительным отступом от красной линии переулка, деля участок на две неравные части. Передняя/меньшая/часть выполняет роль палисадника, заднюю занимает небольшой огород с фруктовыми деревьями. Вдоль красной линии переулка сооружён дощатый забор "прозрачной" конструкции. В центре по оси дома устроена своеобразная по форме и конструкции калитка с секторообразным отсеком, углубляющимся на территорию участка и имеющим перекрытие.

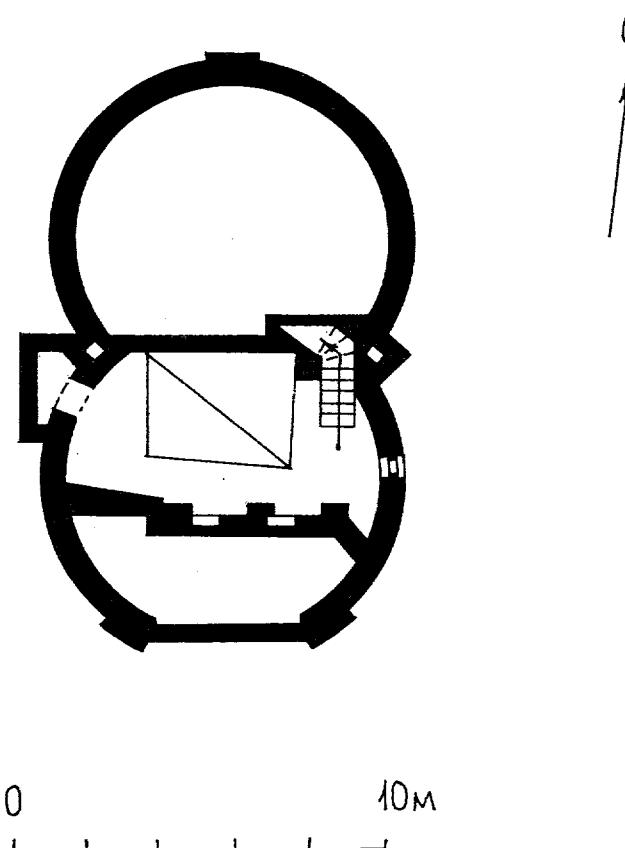
г.МОСКВА
КРИВОАРБАТСКИЙ ПЕР., 10
ДОМ АРХИТЕКТОРА К.С.МЕЛЬНИКОВА
1927-1929 гг.
ПЛАН ПОДВАЛА

Подвал, расположенный только под передним цилиндром, включает кирпичные фундаменты старых построек, некогда стоявших на этом участке. Основное пространство подвала занято калориферной камерой, из которой тёплый воздух по каналам расходится по всем помещениям дома. Для нормальной работы отопления, постоянного обновления воздуха во всём здании все двери должны быть открыты. В подвале также расположены кладовая и погреб для продуктов.
