П А С П О Р Т

I. НАИМЕНОВАНИЕ ПАМЯТНИКА Рождественский монастырь. Север-западный корпус.

1869 г.

IV. АДРЕС (местонахождение) ПАМЯТНИКА г.Москва, Дзержинский р-он, ул.Жданова,
(АССР, край, область, республика, автономная обл.,

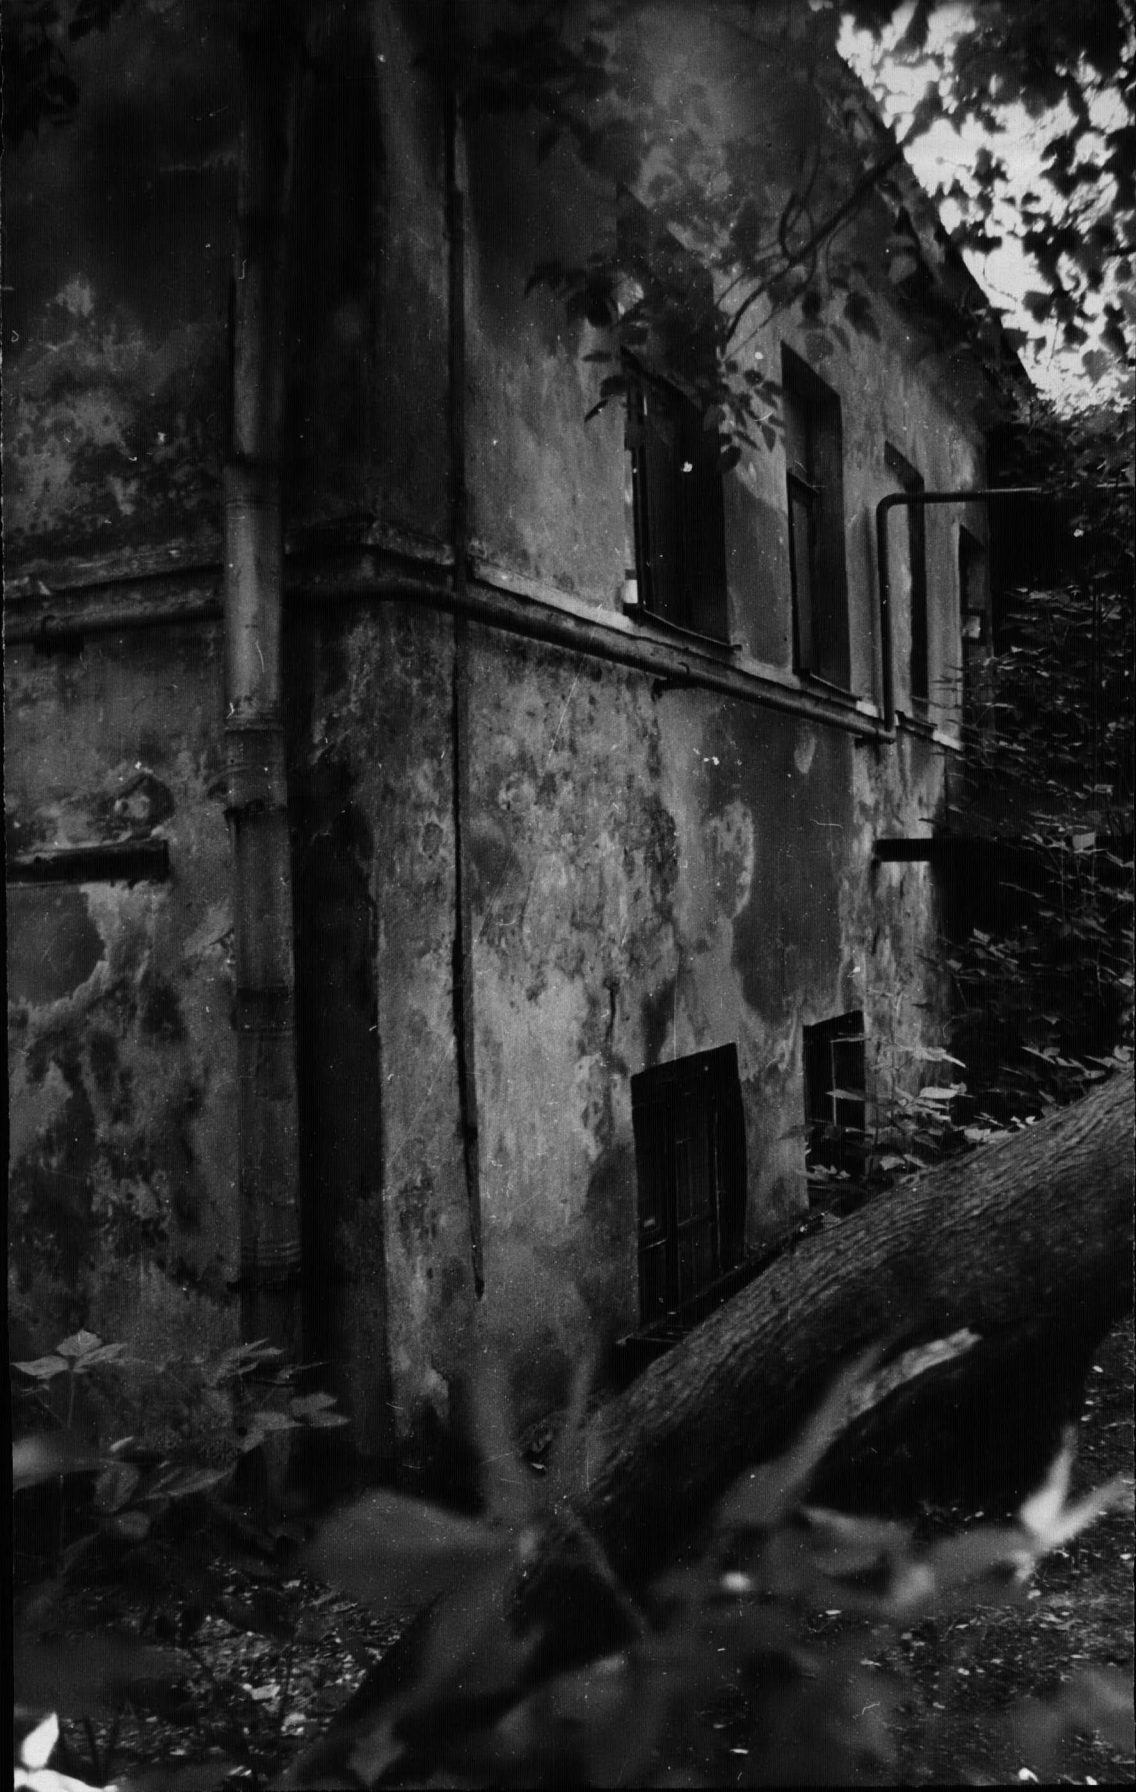
г. Москва, Дзержинский р-н,
ул. Жданова, 20, строение № 4
Рождественский монастырь
северо-западный корпус, 1869 г.
план 1-го этажа

Здание в целом, сохранило первоначальную внутреннюю планировку, различную на каждом этаже. На первом этаже использована квартирная система планировки, а на втором – коридорная.

Поперечная стена делит нижний этаж на две изолированные части. В центре каждой части размещена лестница, по сторонам от которой группируются четыре квартиры с тонкими деревянными стенками. В центре каждой квартиры стояла большая кафельная печь. Квартира состояла из прихожей, темной кухни и большой комнаты. Лучше других сохранила первоначальную планировку северо-восточная квартира. На первом этаже уцелело четыре печи, облицованные белым кафелем размером 34х16,3 см.

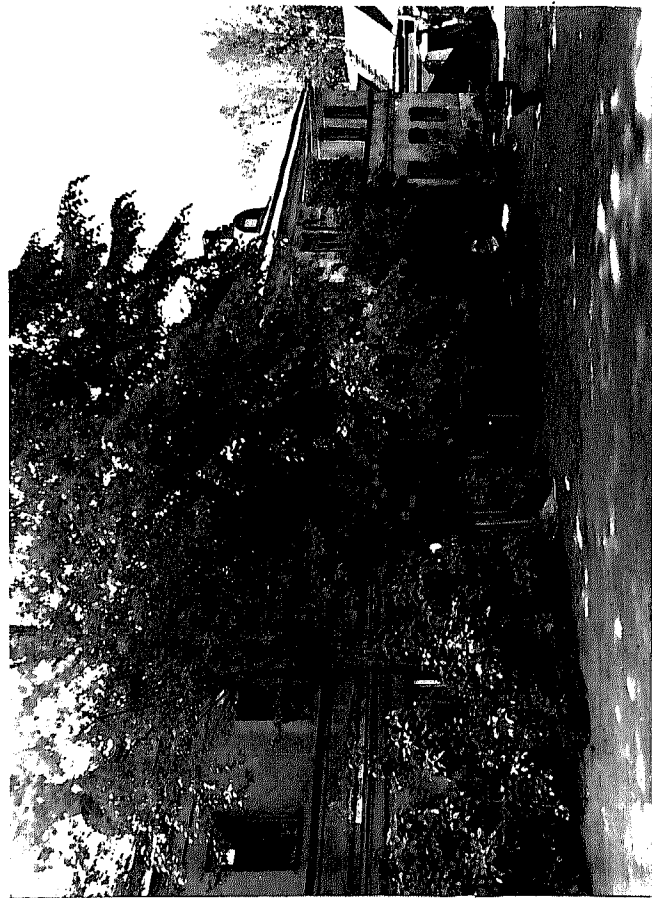
Фото или схематический план

Келейный корпус в северо-западной части Рождественского монастыря, с каменным нижним и деревянным верхним этажем, выстроен в 1869 г. Оштукатуренное, протяженное, прямоугольное в плане здание возведено в стиле позднего классицизма. Под северной частью имеется подвал с одностолпной сводчатой палатой. Нижние маленькие окна утоплены в ниши, верхние вытянутые обрамлены наличниками.

Поперечная капитальная стена делит нижний этаж на две изолированные части, каждая из которых имеет в центре лестницу, вокруг которой на первом этаже группируются 4 квартиры. Второй этаж имеет сквозной центральный коридор.
