П А С П О Р Т

Амбар (Ш).II. ТИПОЛОГИЧЕСКАЯ
ПРИНАДЛЕЖНОСТЬ

Конец XIX века

Вологодская обл., Нюксенский р-н,

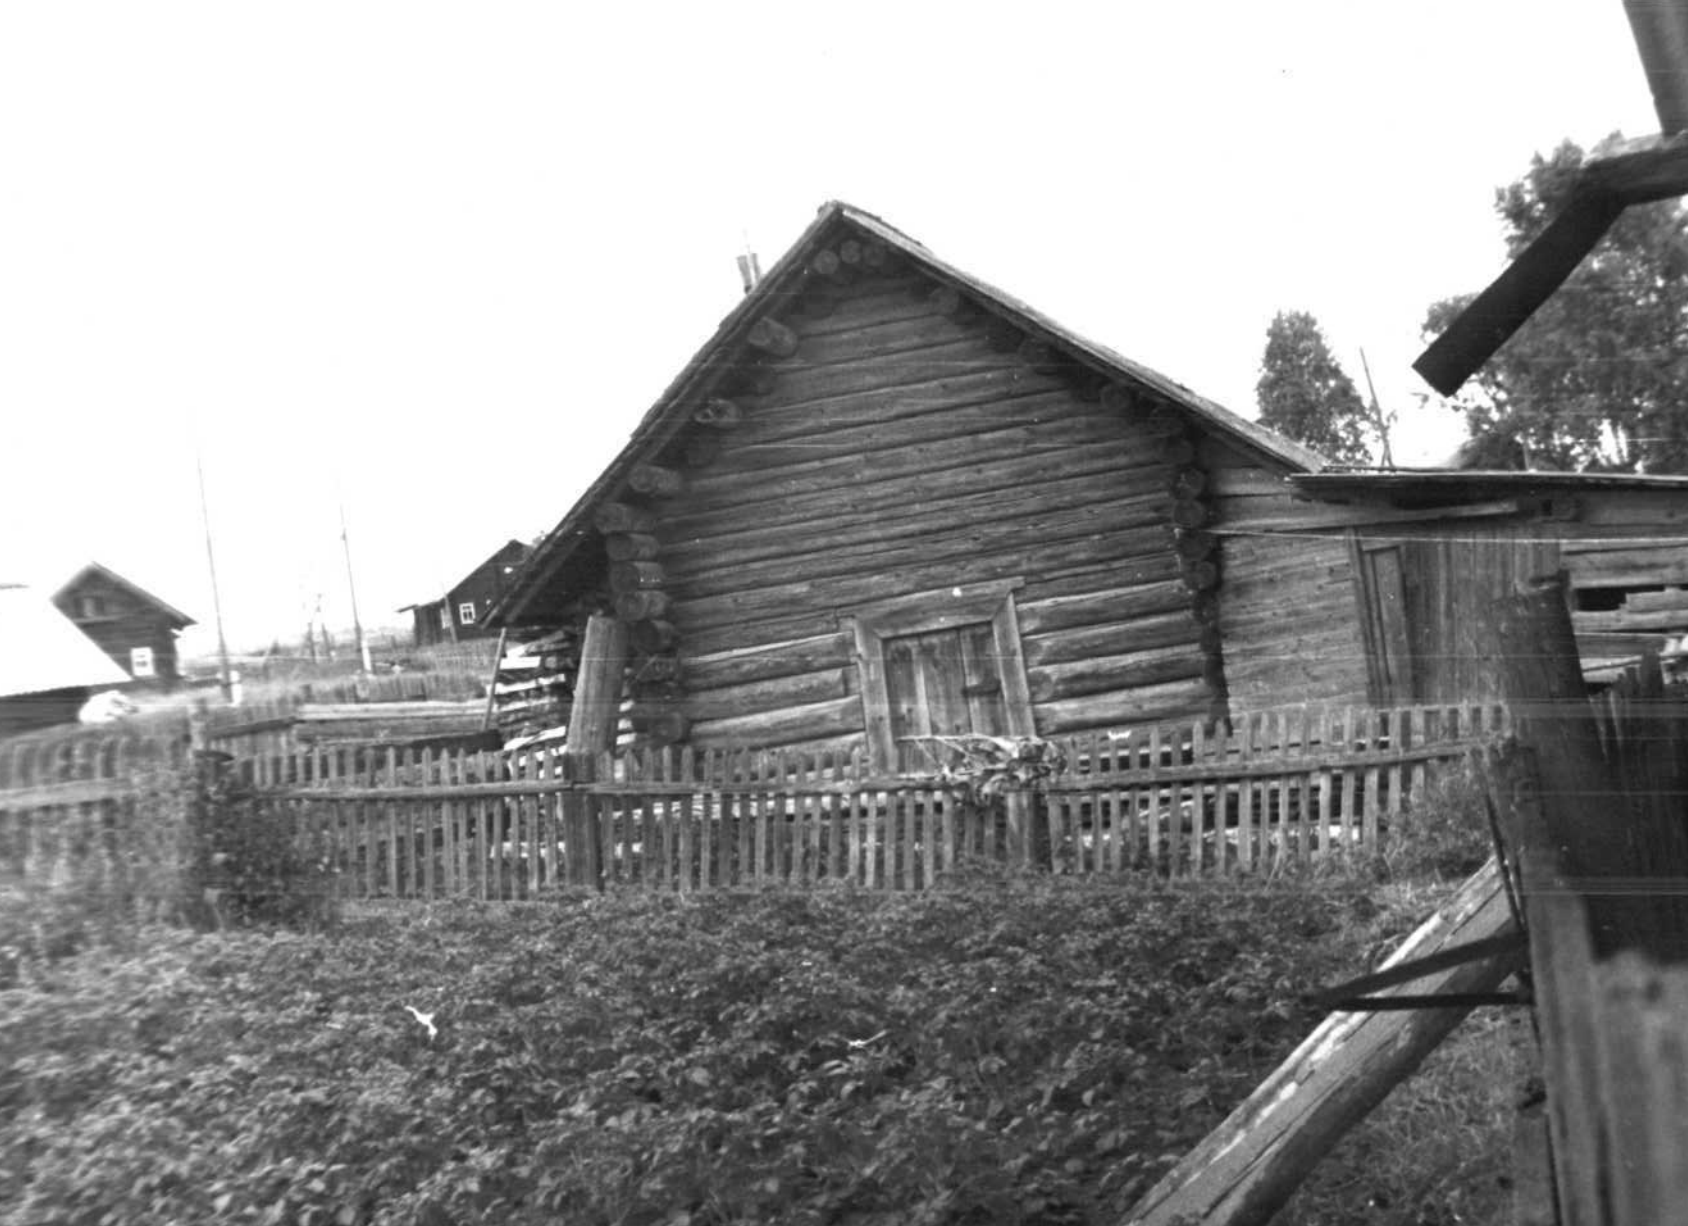
1. Вологодская обл., Нюксенский р-н,
Уфтюгский с/с, д. Заборье. Амбар (Ш).
Общий вид с юго-востока.
Фото Гельдера С.В., 1989 г.

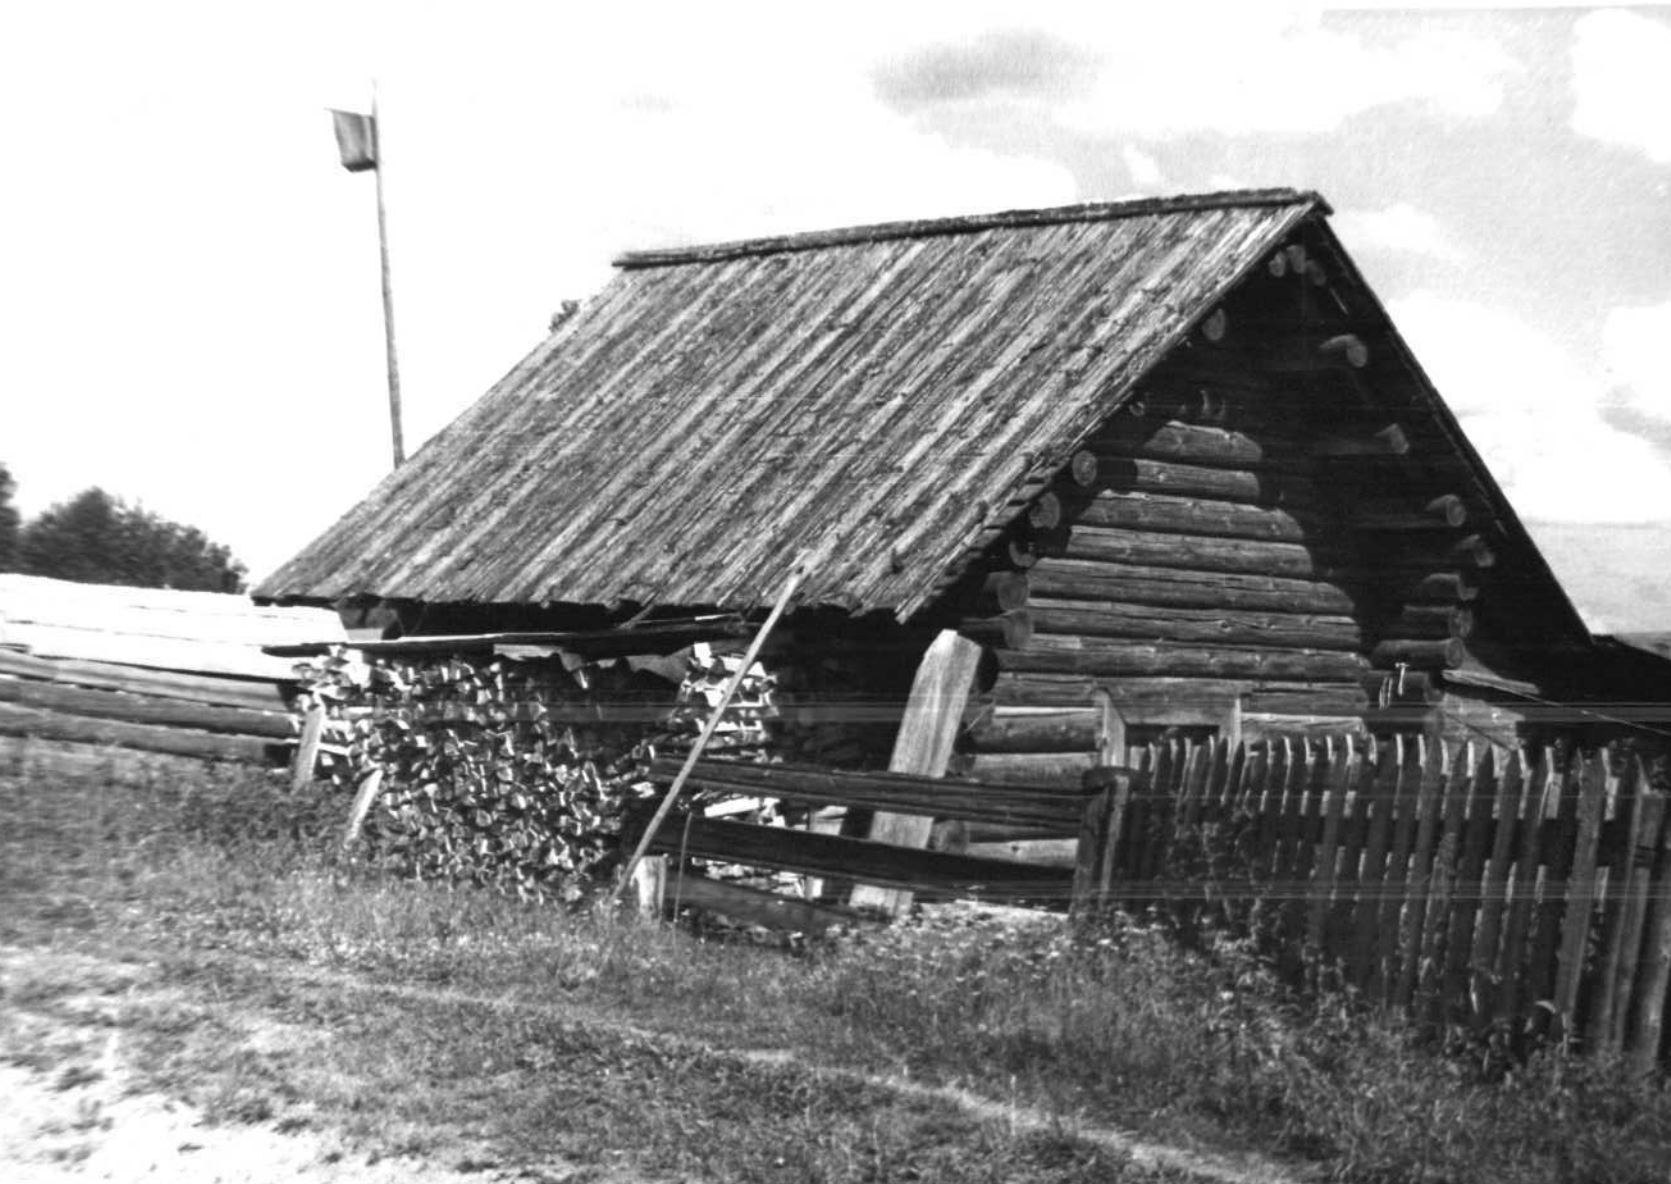
2. Вологодская обл., Нюксенский р-н,
Уфтюгский с/с, д. Заборье. Амбар (Ш).

Общий вид с юга.

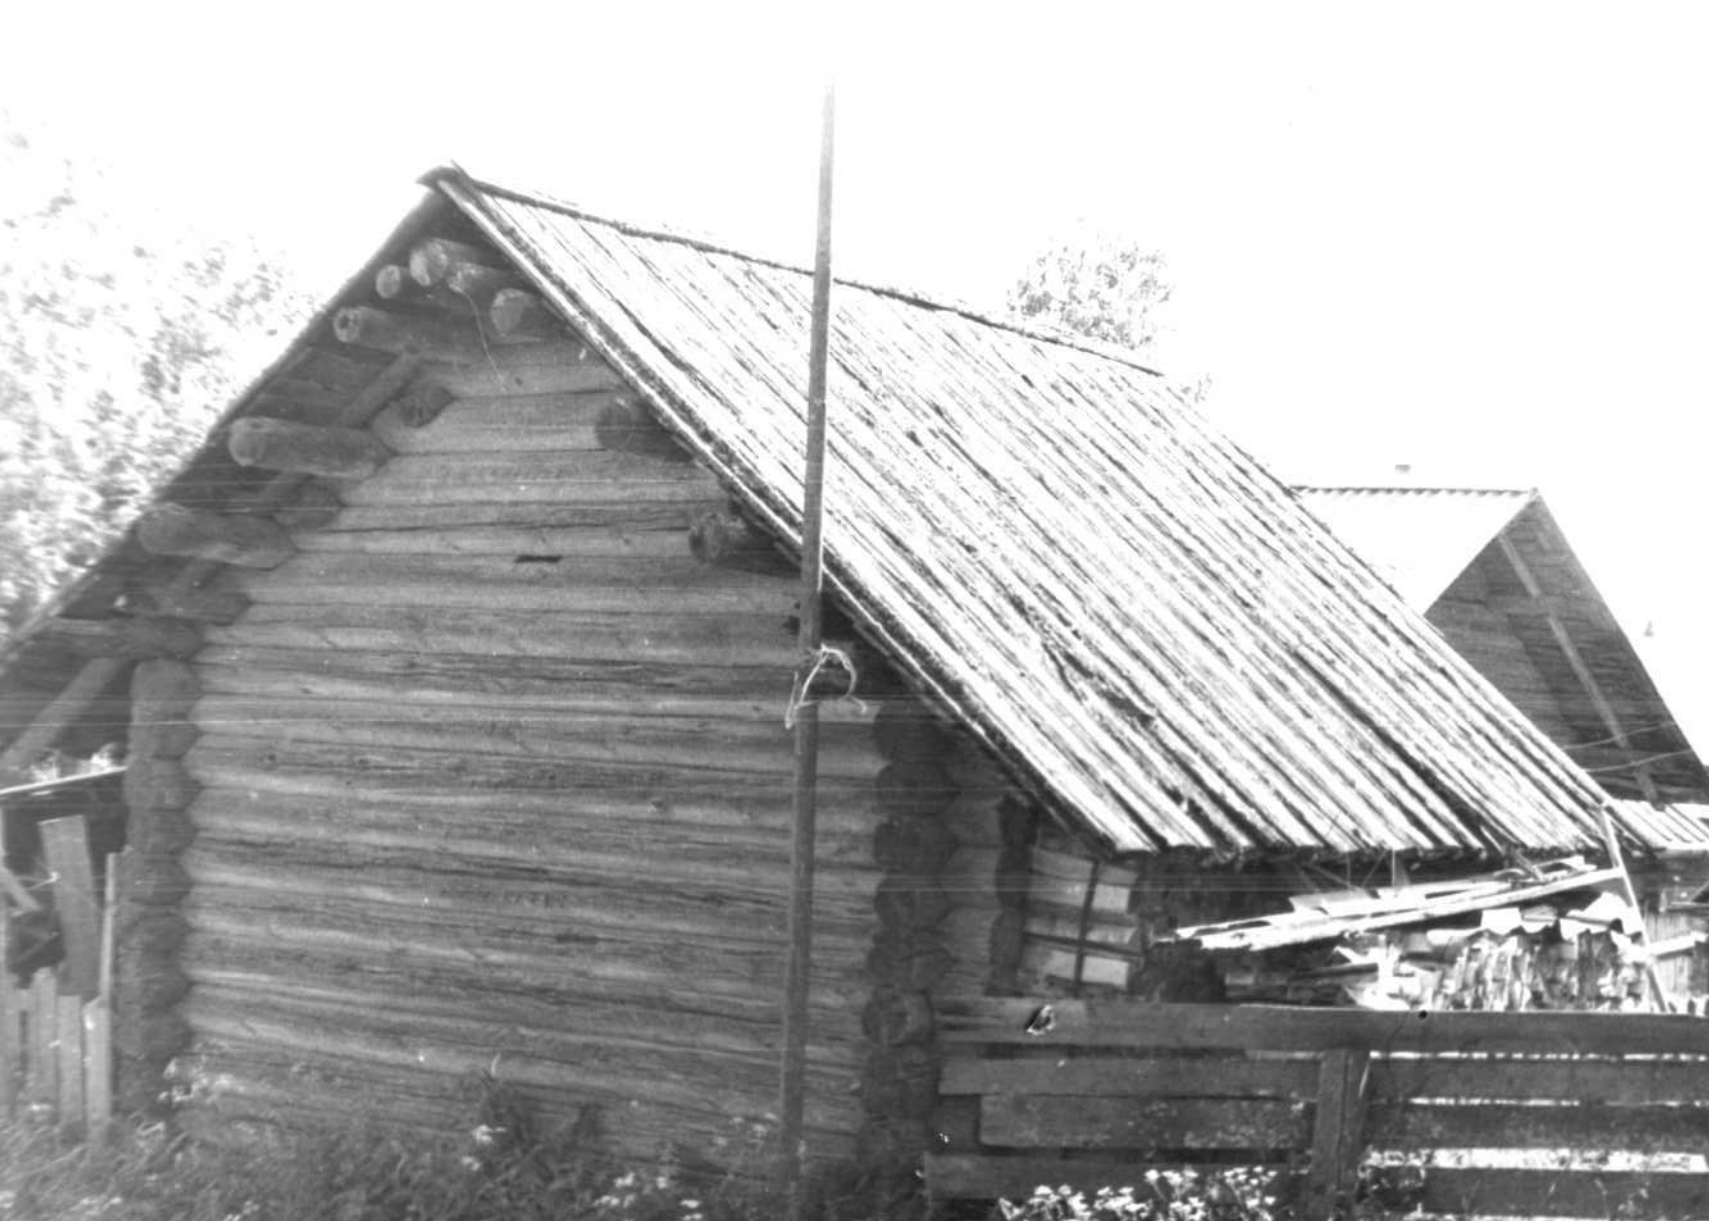
3. Вологодская обл., Нюксенский р-н,
Уфтюгский с/с, д. Заборье. Амбар (Ш).
Общий вид с запада.
Фото Гельдера С.В., 1989 г.

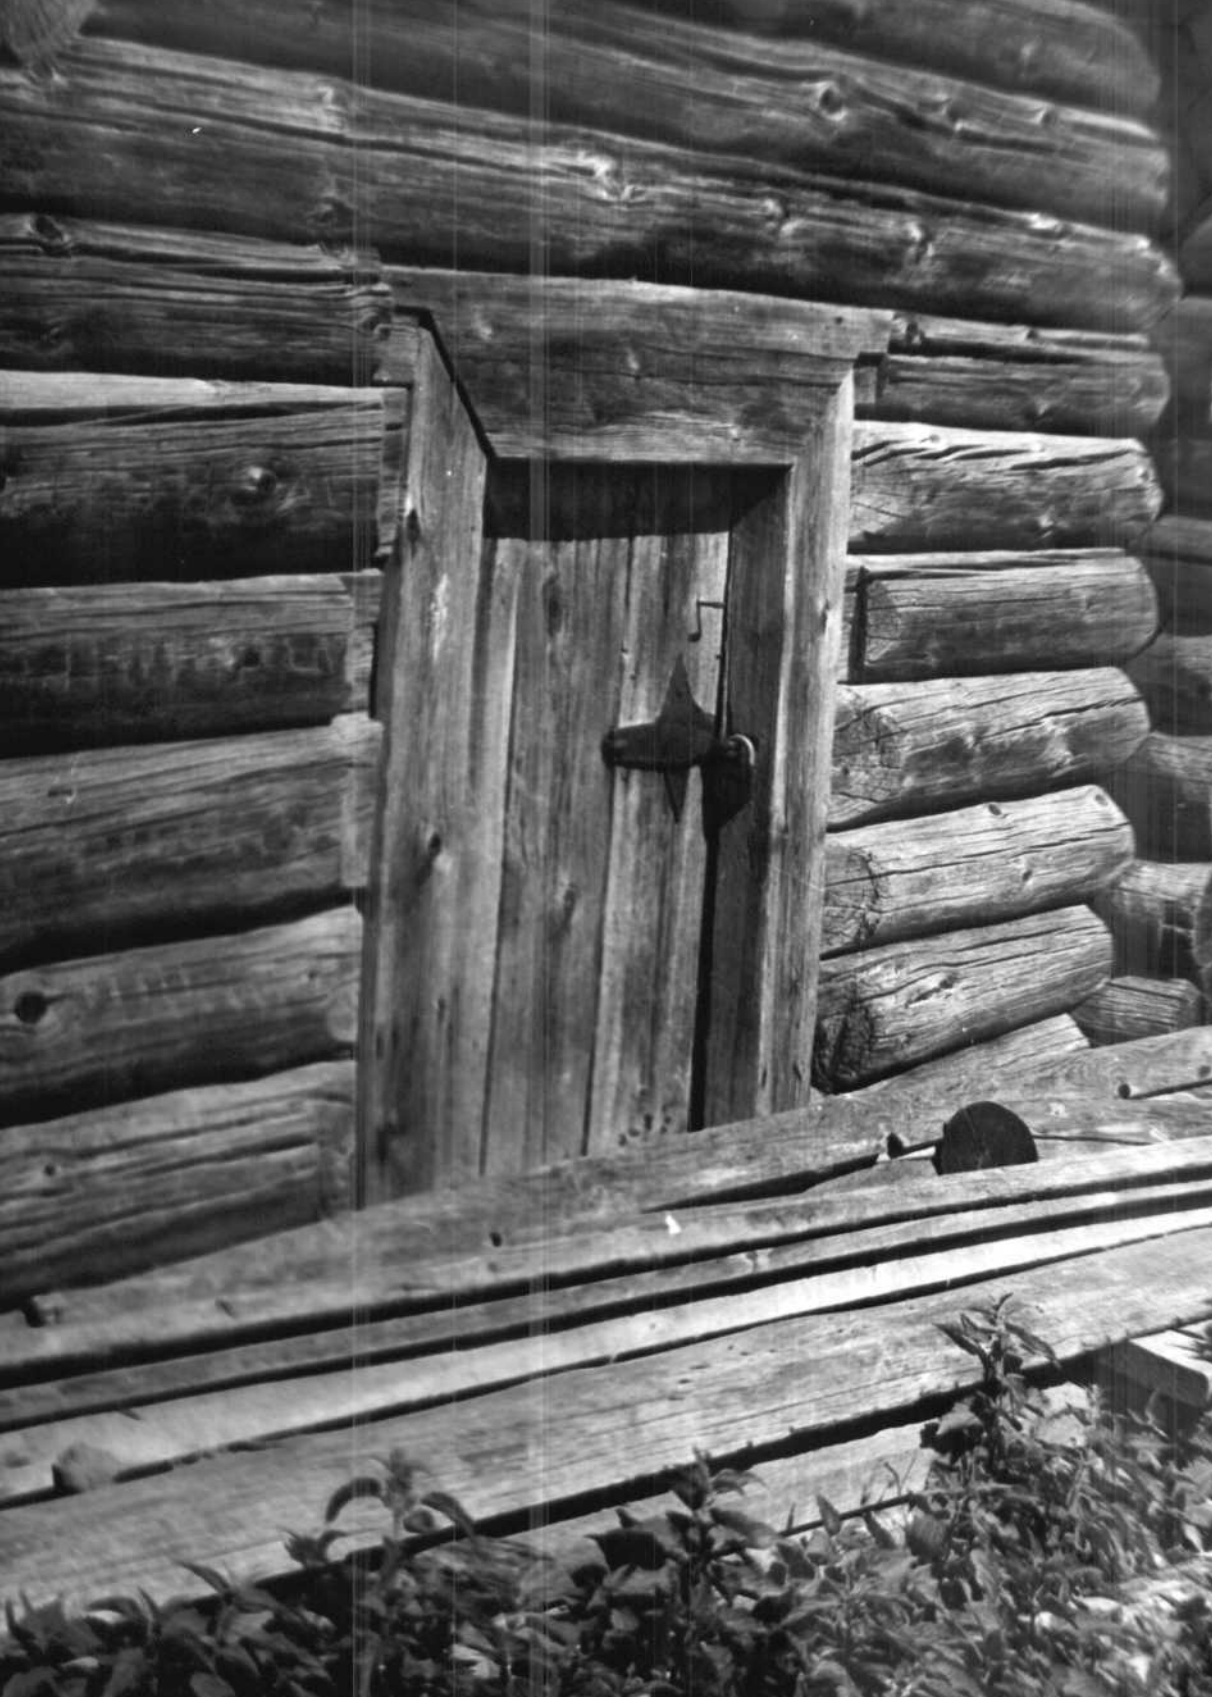
4. Вологодская обл., Нюксенский р-н,
Уфюгский с/с, д. Заборье. Амбар (Ш).
Дверь на главном фасаде.
Фото Гельдера С.В., 1989 г.

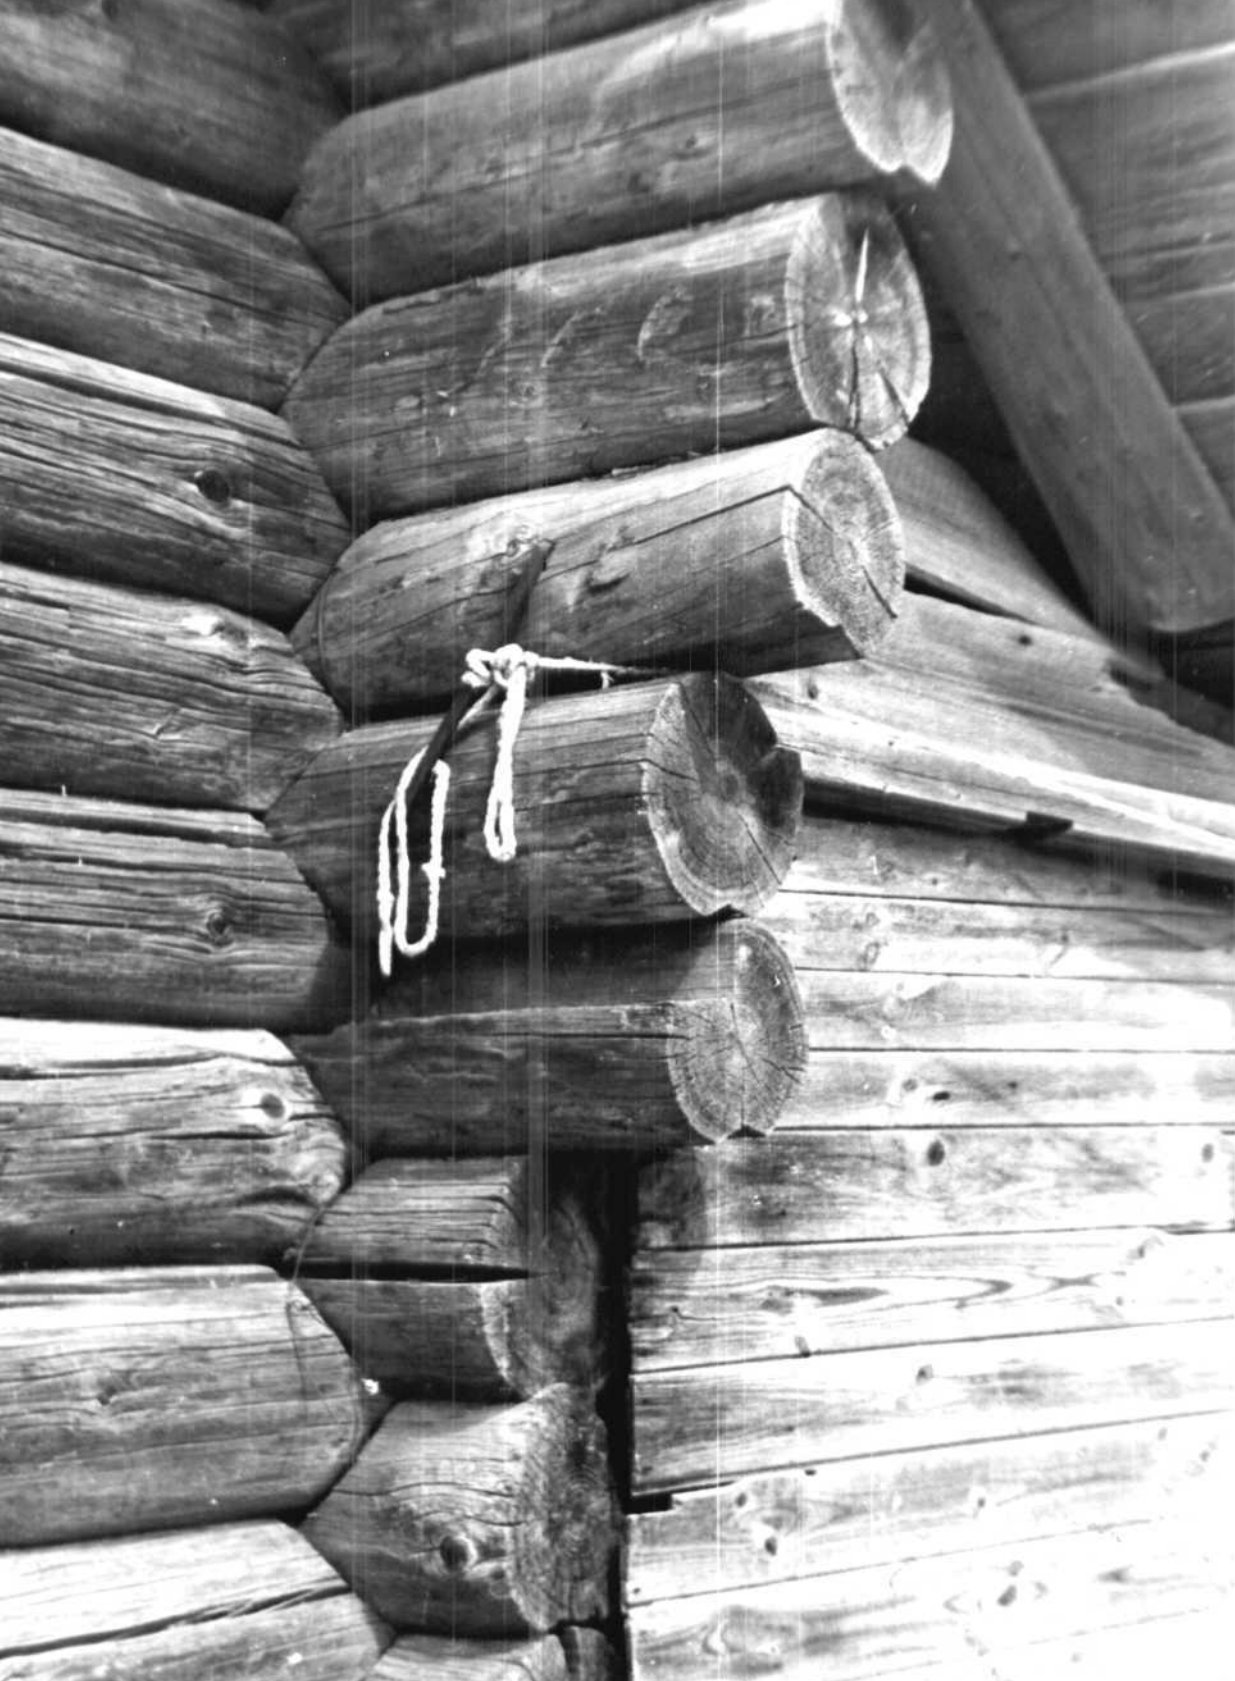
5. Вологодская обл., Нюксенский р-н,
Уфтюгский с/с, д. Заборье. Амбар (Ш).
Посома главного фасада.
Фото Гельдера С.В., 1989 г.

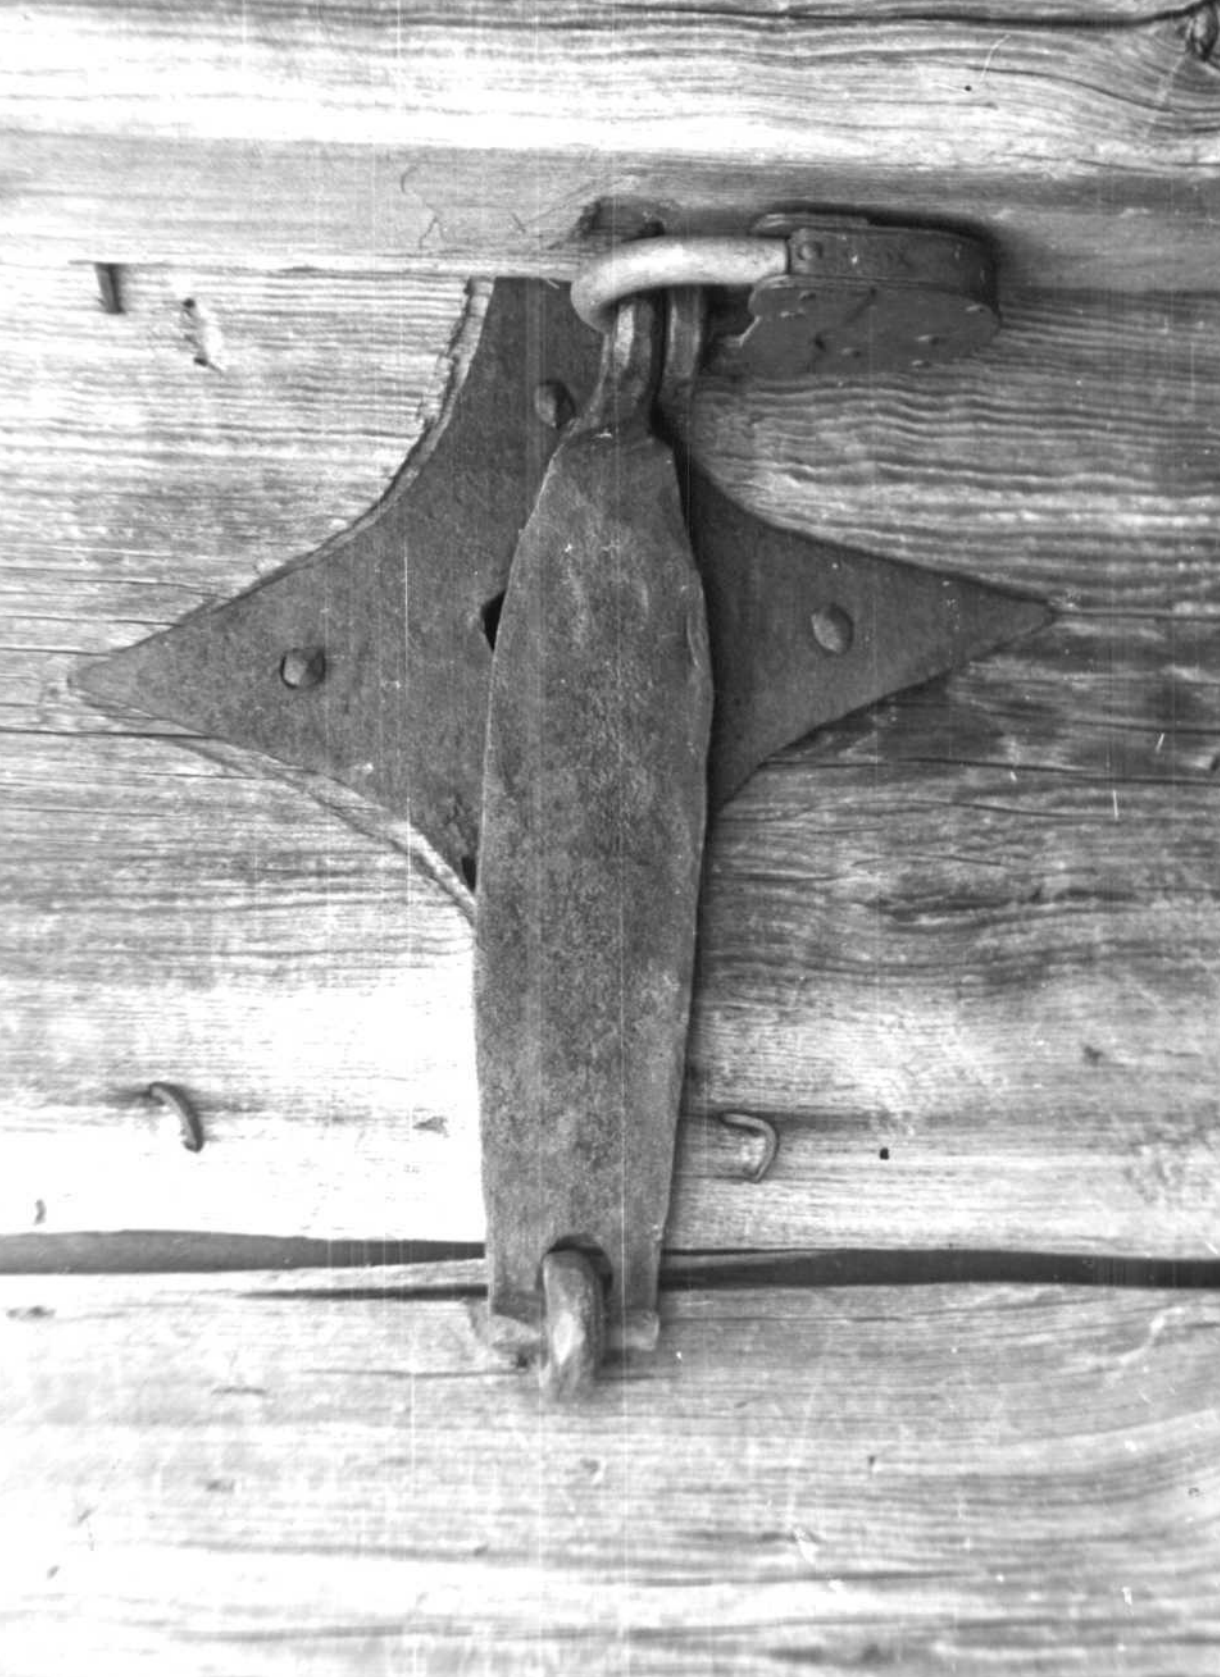
6. Вологодская обл., Нюксенский р-н,
Уфтюгский с/с, д. Заборье. Амбар (Ш).
Врезной замок на двери.
Фото Гельфера С.В., 1989 г.

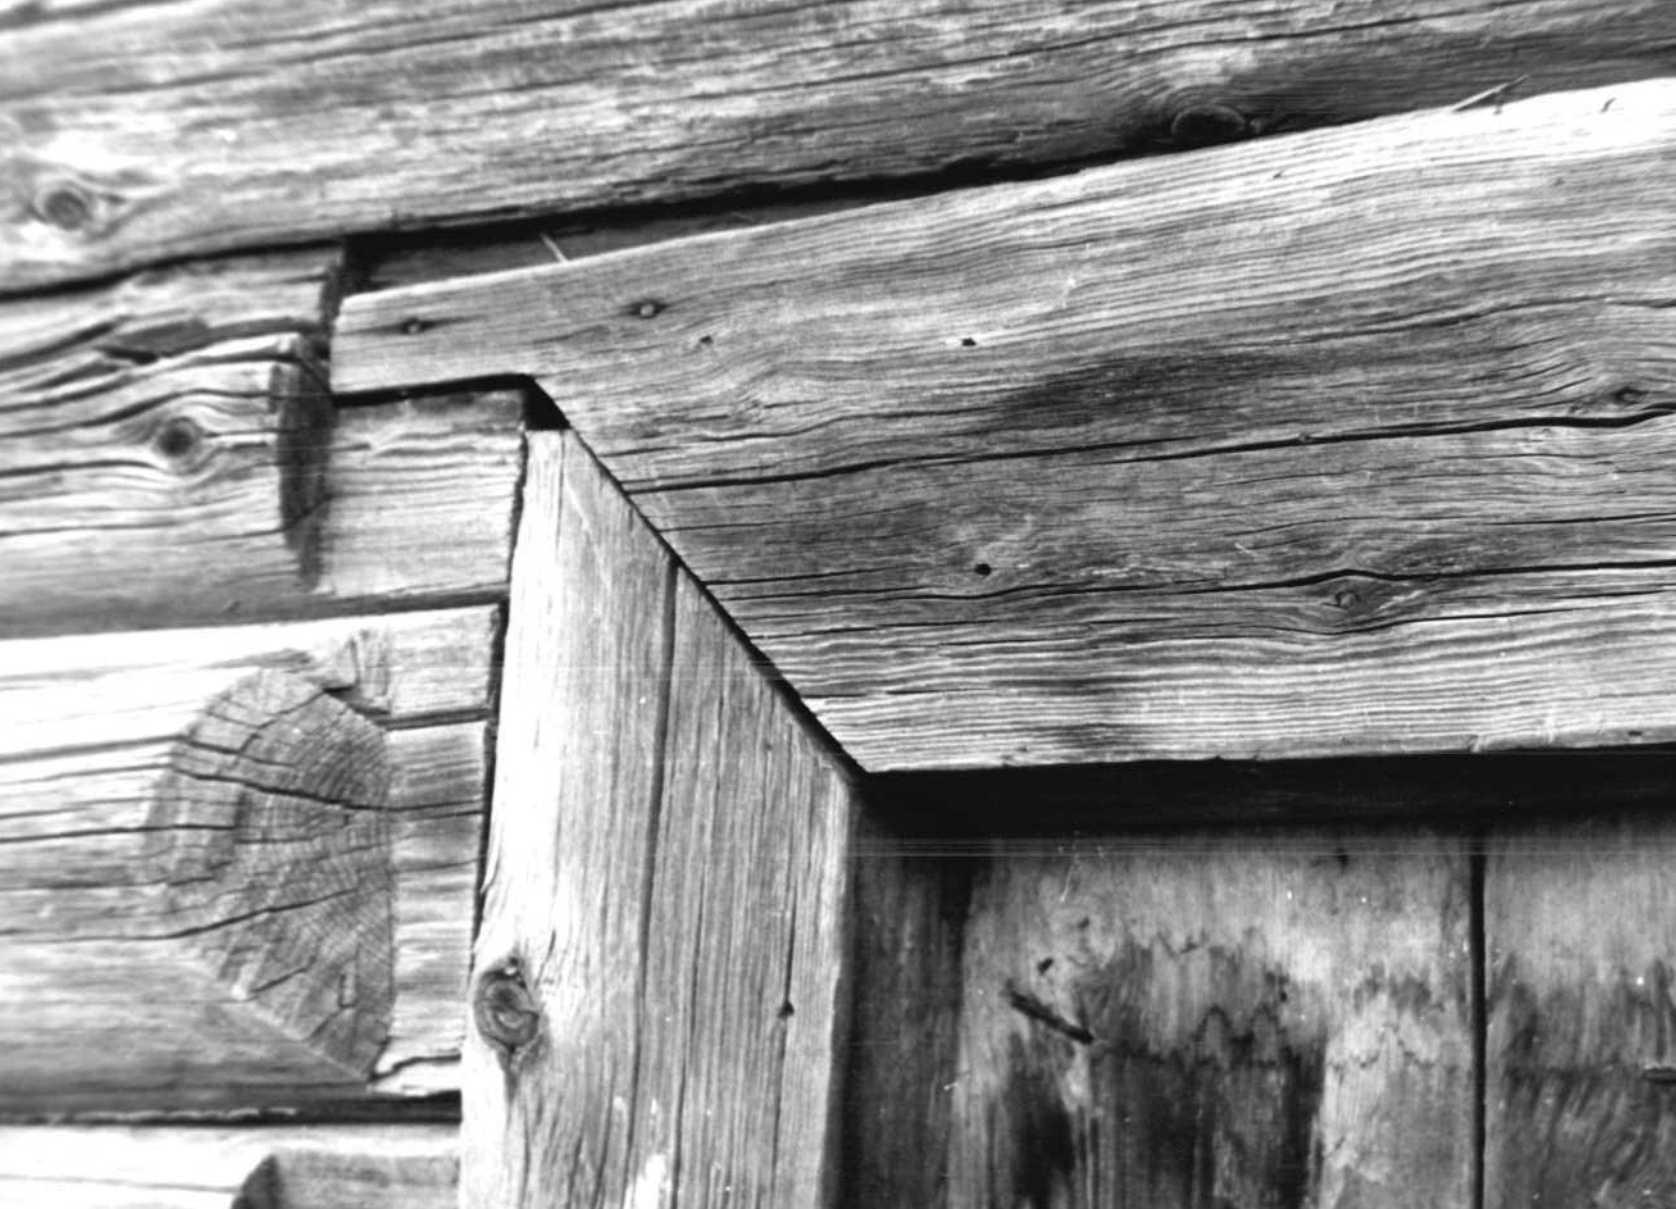
7. Вологодская обл., Нюксенский р-н,
Уфтюгский с/с, д. Заборье. Амбар (Ш).
Верхний косяк двери.
Фото Гельфера С.В., 1989 г.

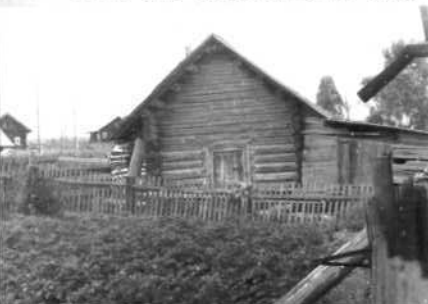
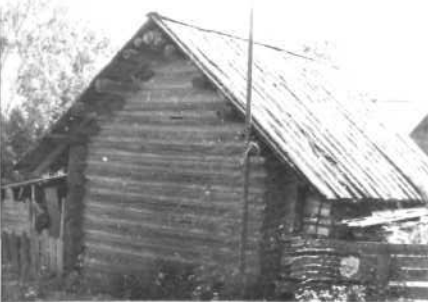
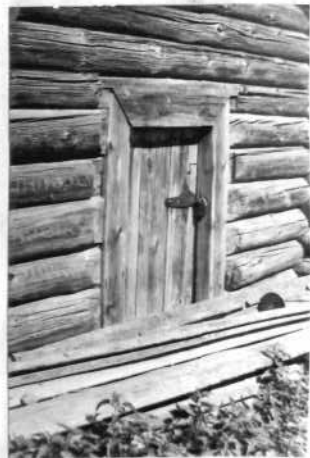
Фото или схематический план

Амбар расположен на территории усадьбы, к западу от главного дома, на границе с огородом на запад. Передний фасад амбара со входом обращен на Юго-восток.

Одноэтажная бревенчатая постройка, четырехстенный, квадратный в плане сруб которой покрыт двускатной самновой кровлей. К боковому фасаду амбара с востока примыкает дощатый деревянный сарай под односкатной кровлей. Дверь на переднем фасаде имеет косячатое обрамление, помост перед входом отсутствует. Внутри амбара сохранились сусеки вдоль боковой западной стены; стены гладко отёсаны, а углы скруглены в лас. Сруб из бревен диам. 20–25 см, углы с остатком. Кровля крыта тесом, стык досок прикрыт на щельником. Общие размеры постройки 4,2 на 8 м, размеры сруба амбара в осях – 4,25 на 4,23 м.

Оригинальная, хорошо сохранившаяся постройка – зерновой амбар конца XIX в., по объёмно-пространственной композиции и конструктивному решению типичный для крестьянских усадеб в поселениях Сухонского региона.
