ПАСПОРТ

А К Т

Ивановская церковь XIX в. в. Белоусовское
монастыря

I. НАИМЕНОВАНИЕ ПАМЯТНИКА Белопесочский м-рь. Ивановская церковь

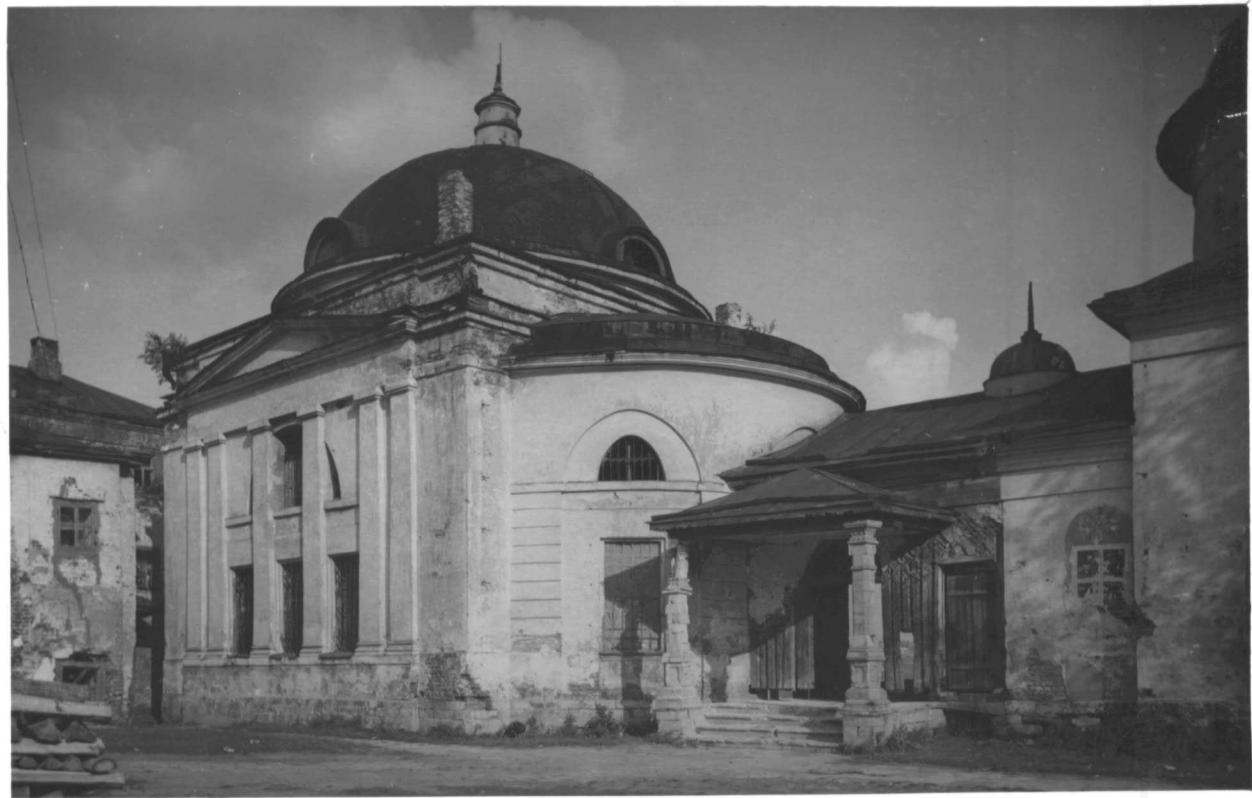
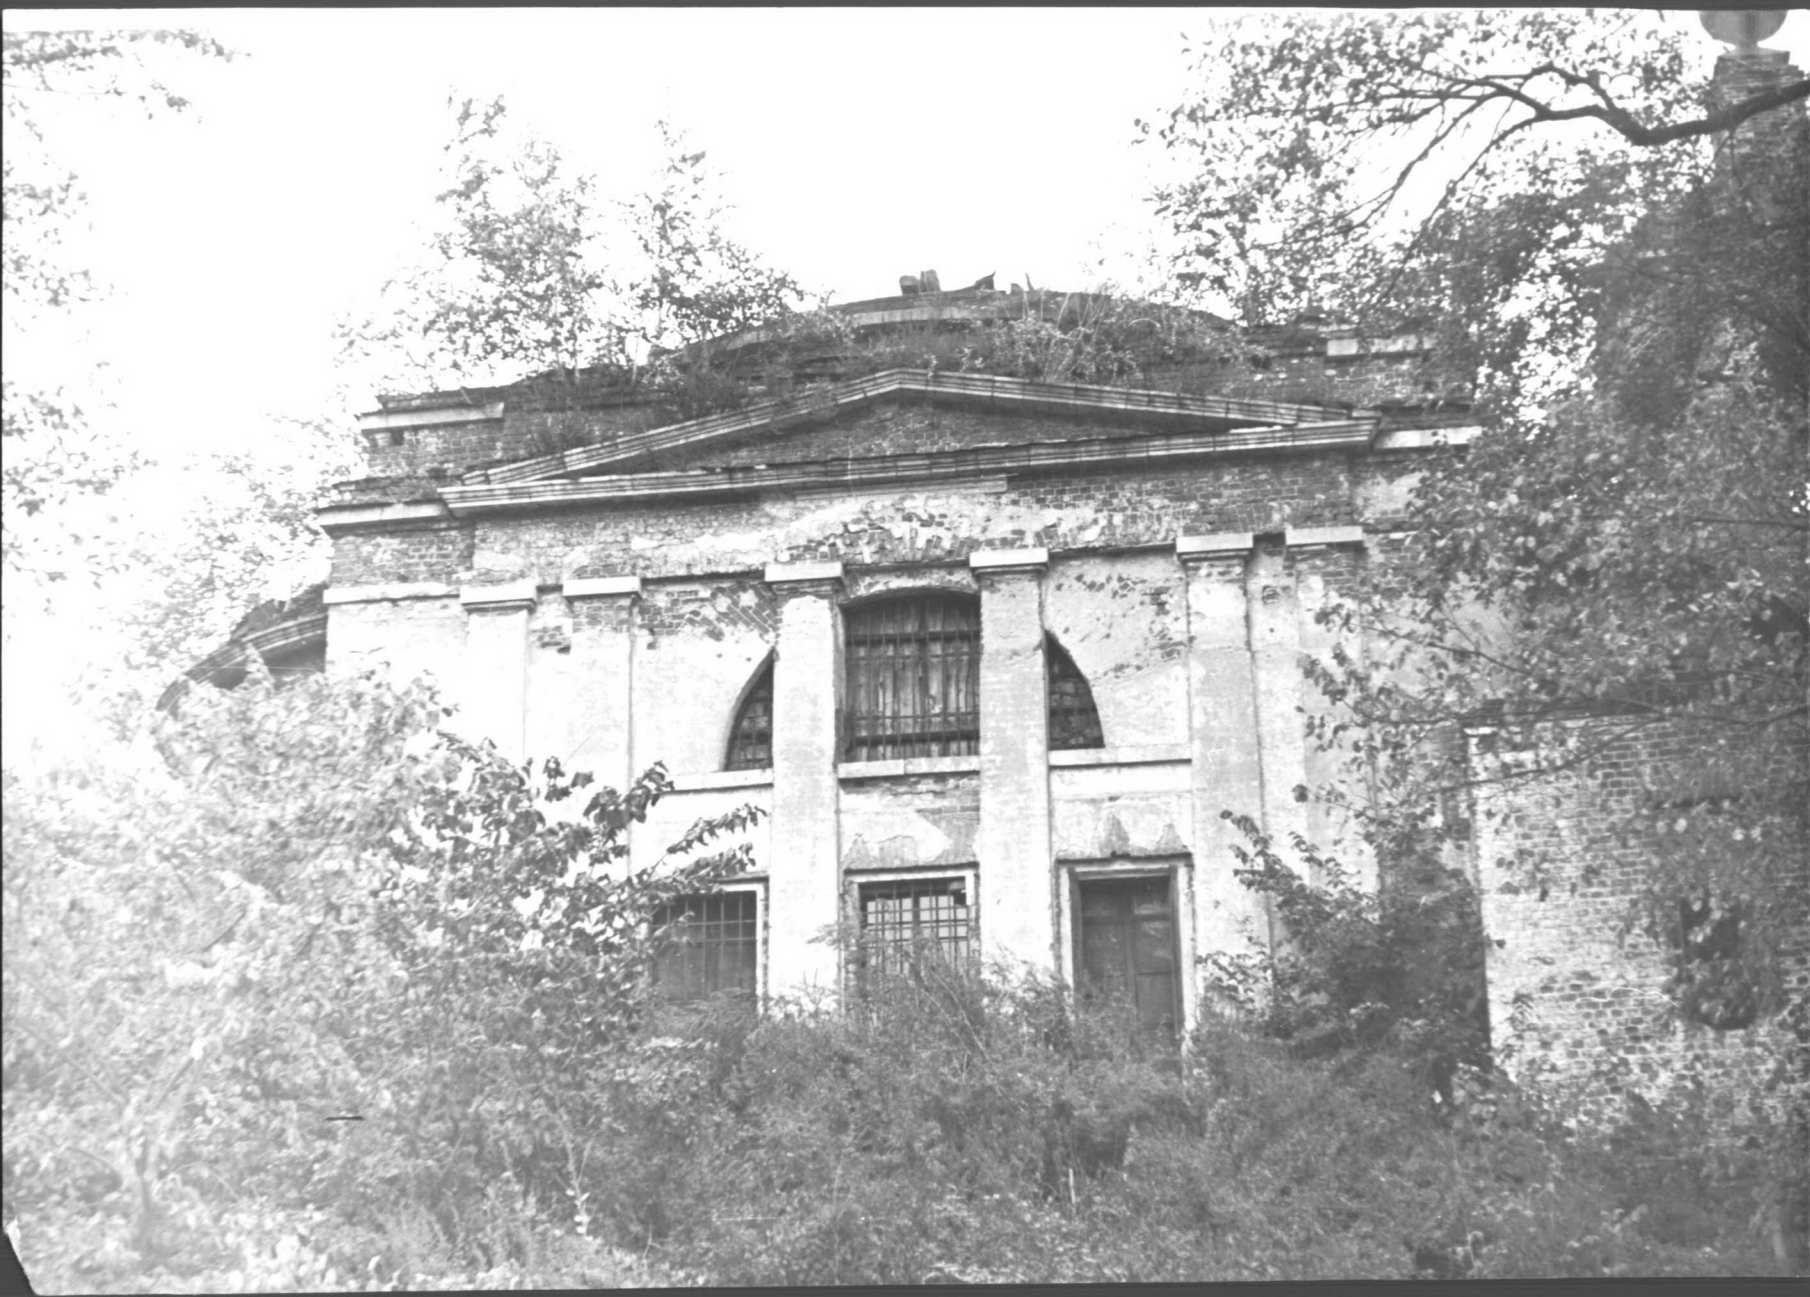
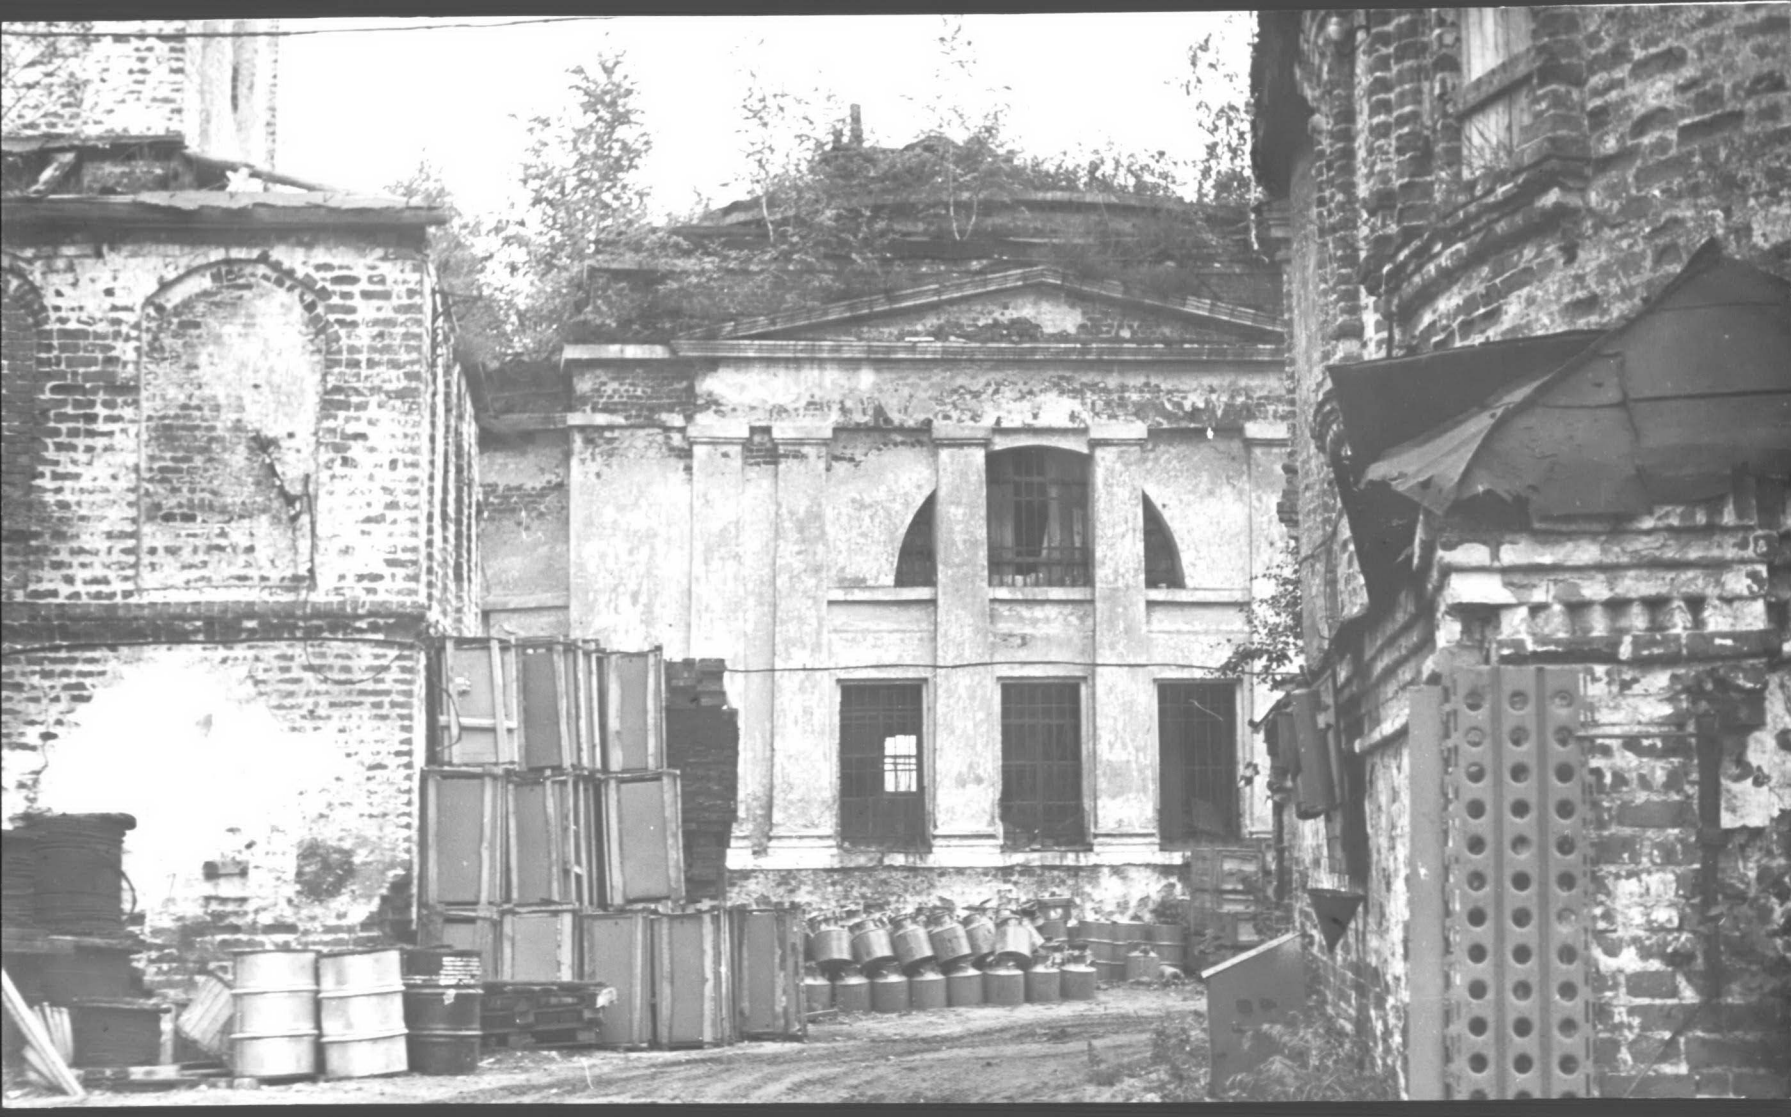
Фото общего вида — 2

6. Техническое состояние памятника Общее состояние конструктивных элементов здания ц-ща удовлетворительное. Частично обит цоколь и вынута часть блочной облицовки кирпичн. цоколя. Купол над центральной частью имеет пробочку. Местами следы протекания кровли. Штукатурка малоудовлетворительного состояния.

Нанесение окраской каменной.

Ремонт пола во 2-м этаже, перекрытия.

Ремонт черновой штукатурки, окраска.

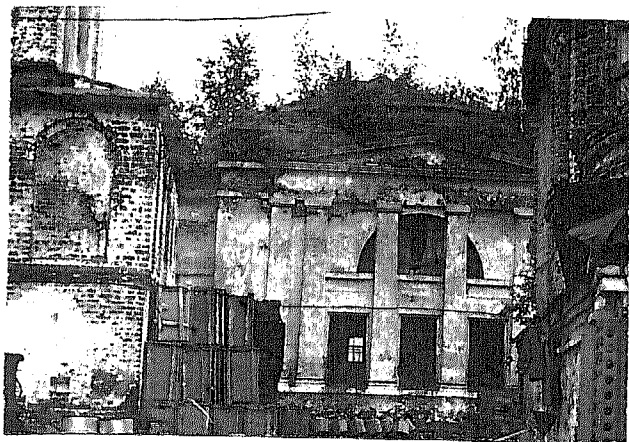
Фото или схематический план

Ивановская церковь построена на средства князей Михаила Ивановича и Ивана Ивановича Раевских в начале XIX века. Находится у южной стены монастыря в восточной его части близ квадратной башни. Здание прямоугольной формы с полукруглыми выступами апсиды и паперти. Двусветный объем храма венчался большим деревянным куполом с главою.
