## ПАМЯТНИКИ ИСТОРИИ И КУЛЬТУРЫ СССР

## П А С П О Р Т

I. НАИМЕНОВАНИЕ ПАМЯТНИКА Некрополь Цой-Педе. Северо-восточная часть.  
Схлеп №2II. ТИПОЛОГИЧЕСКАЯ  
ПРИНАДЛЕЖНОСТЬ

I. НАИМЕНОВАНИЕ ПАМЯТНИКА Некрополь Цей-Цеде, Северо-вост. часть, Склеп №2

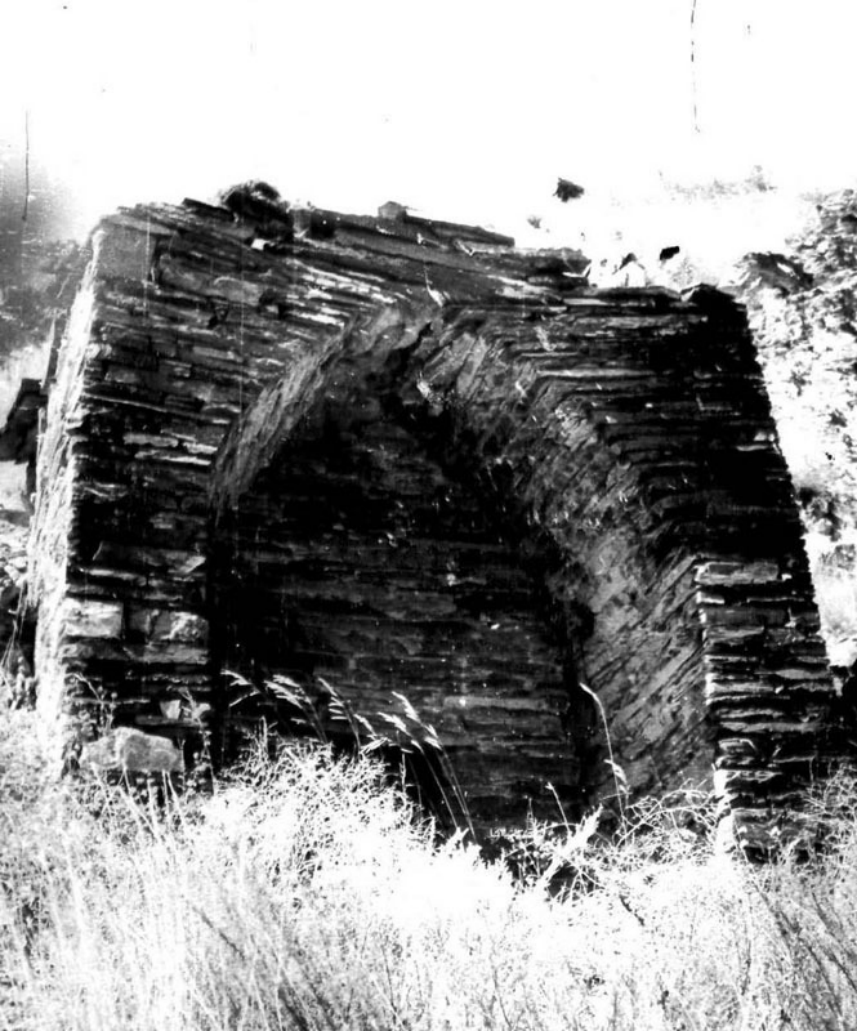
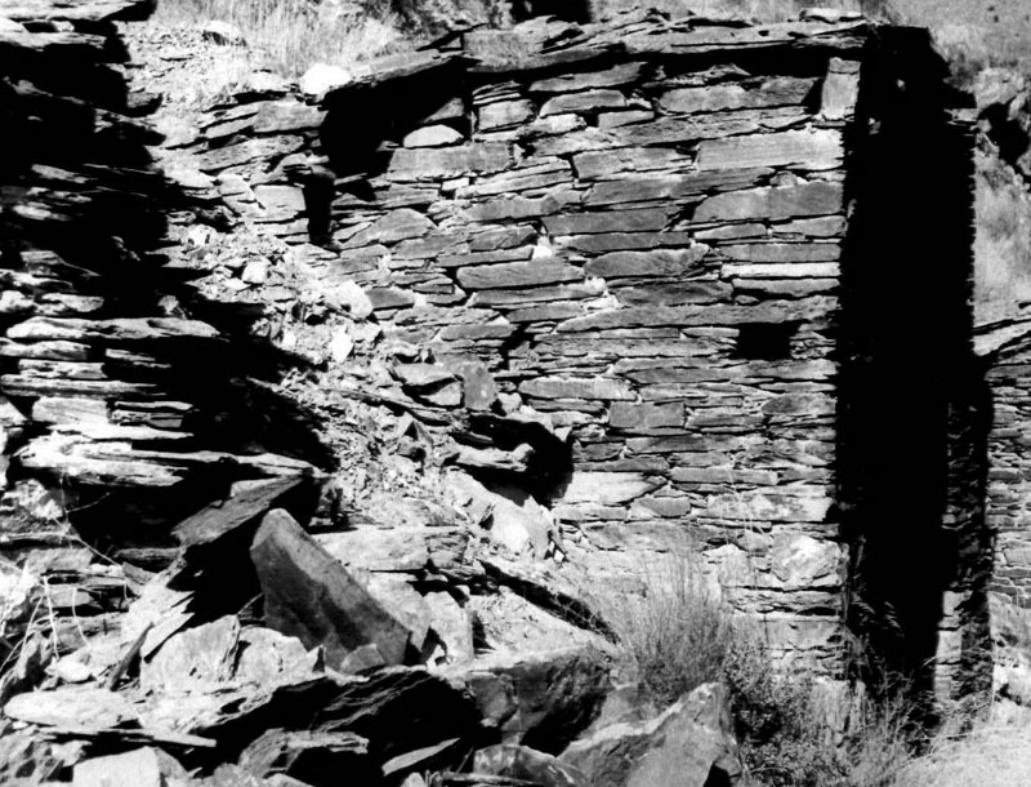
Кровля частично разрушена. Утрачены карнизы и венчающий коньковый гребень.

Слайс в плане прямоугольный  $\frac{1}{3}$ ,  $8 \times 6, 0 \text{ м}$ . Большая часть его объема находится на склоне горы. Главный фасад обращен к северо-востоку. Он имеет вид лодки глубиной более 1 м, перекрытой двухсторонним ложным сводом, стрельчатый. Слайс из разноразмерных плит сланца на глине. Выл перекрыт двускатной пологой кровлей из тонких плит сланца, над стенами надземной части объема нависал карниз из обработанных плит.

Квадратный язь в погребальную камеру расположен над землей в глубине лодки. Относ язь обращен наружу, по сторонам откосов язь от гнезда от деревянного запора.

Пространство погребальной камеры перекрыто двухсторонним ложным сводом с плоской горизонтальной перемычкой в центре. В уровне пяти свода были укреплены деревянные балки-связки, в настоящее время утраченные. Вдоль боковых стен устроены полки из сланцевых плит.

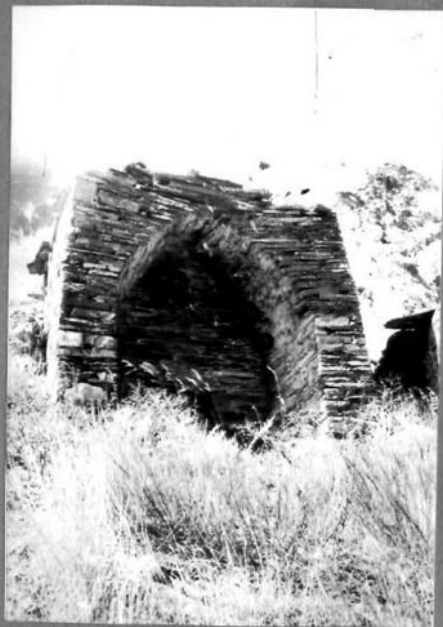
## Краткое описание

Склеп в плане прямоугольный /3,8х6м/. Большая часть его объёма находится в склоне горы. Сложен из разномарных плит сланца на глыбе. Был перекрыт двускатной пологой кровлей из тонких плит сланца. В глубине лодки расположен квадратный лаз в погребальную камеру.

Интересный пример полуподземной погребальной постройки, характеризующийся близостью основных строительных и композиционных приёмов с надземными склепами некрополи Цой-Педе, и других погребальных комплексов Чечено-Ингушетии эпохи позднего средневековья.
