П А С П О Р Т

I. НАИМЕНОВАНИЕ ПАМЯТНИКА Дом Дмитренко И.Н.

1908г.IV. АДРЕС (местонахождение) ПАМЯТНИКА Валгородская область, г. Грайворон,

г. Грайворон,
Белгородской области,
ул. Ленина, № 39
Дом Дмитренко И.Н.
1908г.

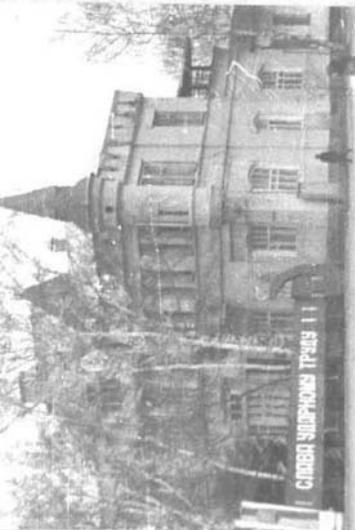
Фото или схематический план

Характерный образец провинциальной арх-ры нач XX в., представляющий эпоху эклектики с чертами романской архитектуры и элементами модерна, построен на углу ул. Ленина и Советской. 2-х этажный, под 4-х скатной крышей, прямоугольный в плане с выступающими: эркером и 1-ноэтажным помещением с востока. Все фасады асимметричны и трёхчастны. На главном фасаде след. деление: два боковых ризалита и центр в 3 оконных оси, подчеркнутый ступенчатым шпильом. Самая ось центра (на 1-вом эт.) выделена ризалитом на три окна и завершена чердачными окнами в шпильце. Справа от ризалита - гл. вход. Три окна 2-го эт. с лучковыми перемычками. В левом ризалите на 1-вом эт. - дверь, ныне заложена, с сегментной перемычкой, на 2-ром эт. - два окна, под ними три узких ниши. В правом ризалите на первом эт. среднее окно заложено, крайнее с сегментными перемычками, расположены в неглубоких нишах, на втором этаже - три пары узких прямоугольных окон, крайняя пара слева с балконом. Элементы правого ризалита и уличного, южного, фасада разделены широким поясом. Центр его выделен неглубоким ризалитом, окна первого эт. с лучковыми перемычками. Завершены уличные фасады зубчатым парапетом, угол этих фасадов украшен круглой башенкой с шатровой крышей. Северный фасад пластически обогащен эркером с балконом в средней его части, левая часть этого фасада - одноэтажная Окна прямоугольной формы. В центре восточного фас. выделен объём квадратного кле- тки, 1-ый эт. в левой части фасада закрыт пристройкой на 2-ром эт. - веранда, справа - пристроенное одноэтажное помещение на три окна. Инт. частично перепланированы. Стены кирпичные. Габариты в плане 20,5 x 18,6 м.
