ПАСПОРТ

НА ПАМЯТНИК АРХИТЕКТУРЫ

1. Наименование: Часовня Введенской церкви.
2. Адрес: с. Коллево Заволжского района Ивановской обл.
3. Время основания: XVIII в.
4. Автор, строитель, заказчик: Не установлены.

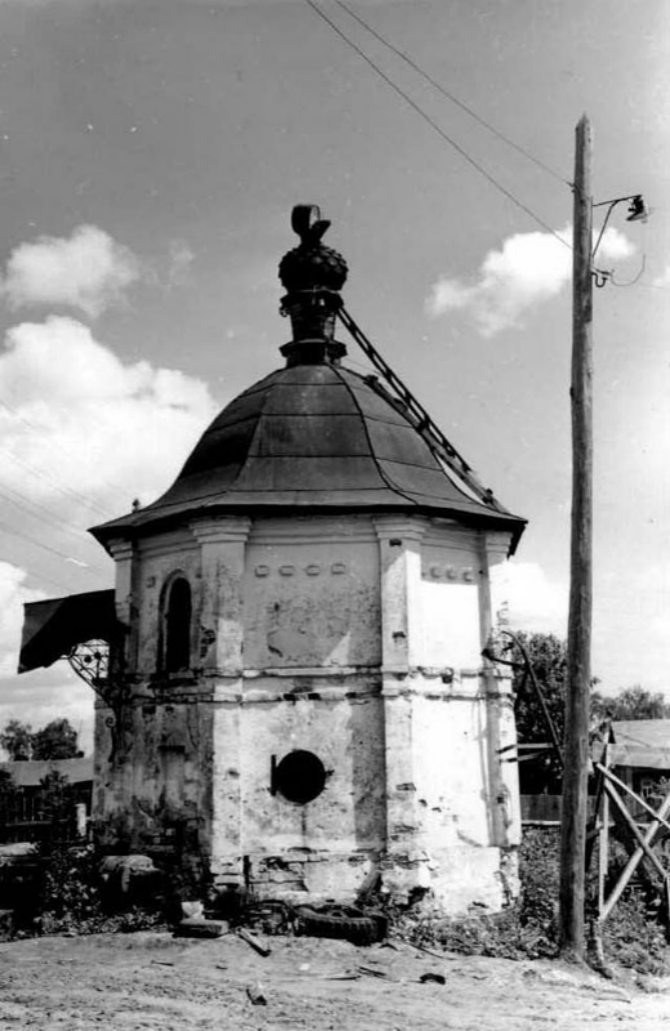
7. Тип, планировочная структура, основные габариты: Восьмигранный в плане объем расчленен на два яруса и увенчан высоким граненым куполом; над последним - два деревянных, расширяющихся^Y вверх восьмеричка, несущих изящную луковичную чешуйчатую главку. Поперечники 8-гранника: 4,60 м. и 4,75 м.

10. Декоративное убранство фасадов, скульптура, орнамент, роспись, керамика и т.д. /краткая художественно-стилистическая характеристика/: Все углы часовни акцентированы сильно выступающими лопатками; на главном северном фасаде - упрощенные, в высоту первого яруса, толстые полуколонны, поддуряивающие стрельчатую арку входа. Место сопряжения ярусов объема акцентировано горизонтальной тягой, в виде двух выступающих рядов кирпича. Грани, примыкающие к главному северному фасаду, имеют прямоугольные ниши в первом ярусе и арочные оконные проемы в арочных нишах во втором ярусе. В одном из окон сохранилась металлическая решетка XVIII в.

14. Реставрационные работы /характер, время, автор, место хранения материалов/: Реставрационные работы по памятнику не проводились.
15. Состояние памятника: Утрачен крест главки, выбиты стекла в окнах, разрушаются кирпичные ~~хв~~ тяги и цоколь часовни. Необходимы небольшие реставрационные работы.
