П А С П О Р Т

I. НАИМЕНОВАНИЕ ПАМЯТНИКА Дворец Екатерининский. Грот.II. ТИПОЛОГИЧЕСКАЯ
ПРИНАДЛЕЖНОСТЬ

г. Москва.
ЛЕФОРТОВСКИЙ ПАРК.
ЕКАТЕРИНИНСКИЙ ДВОРЕЦ.
ГРОТ.
1731 г., 1770-1780^{Е.г.г.}, ПЕР. ПОЛ. XIX В.
ПЛАН.

УЧЕТНАЯ КАРТОЧКА

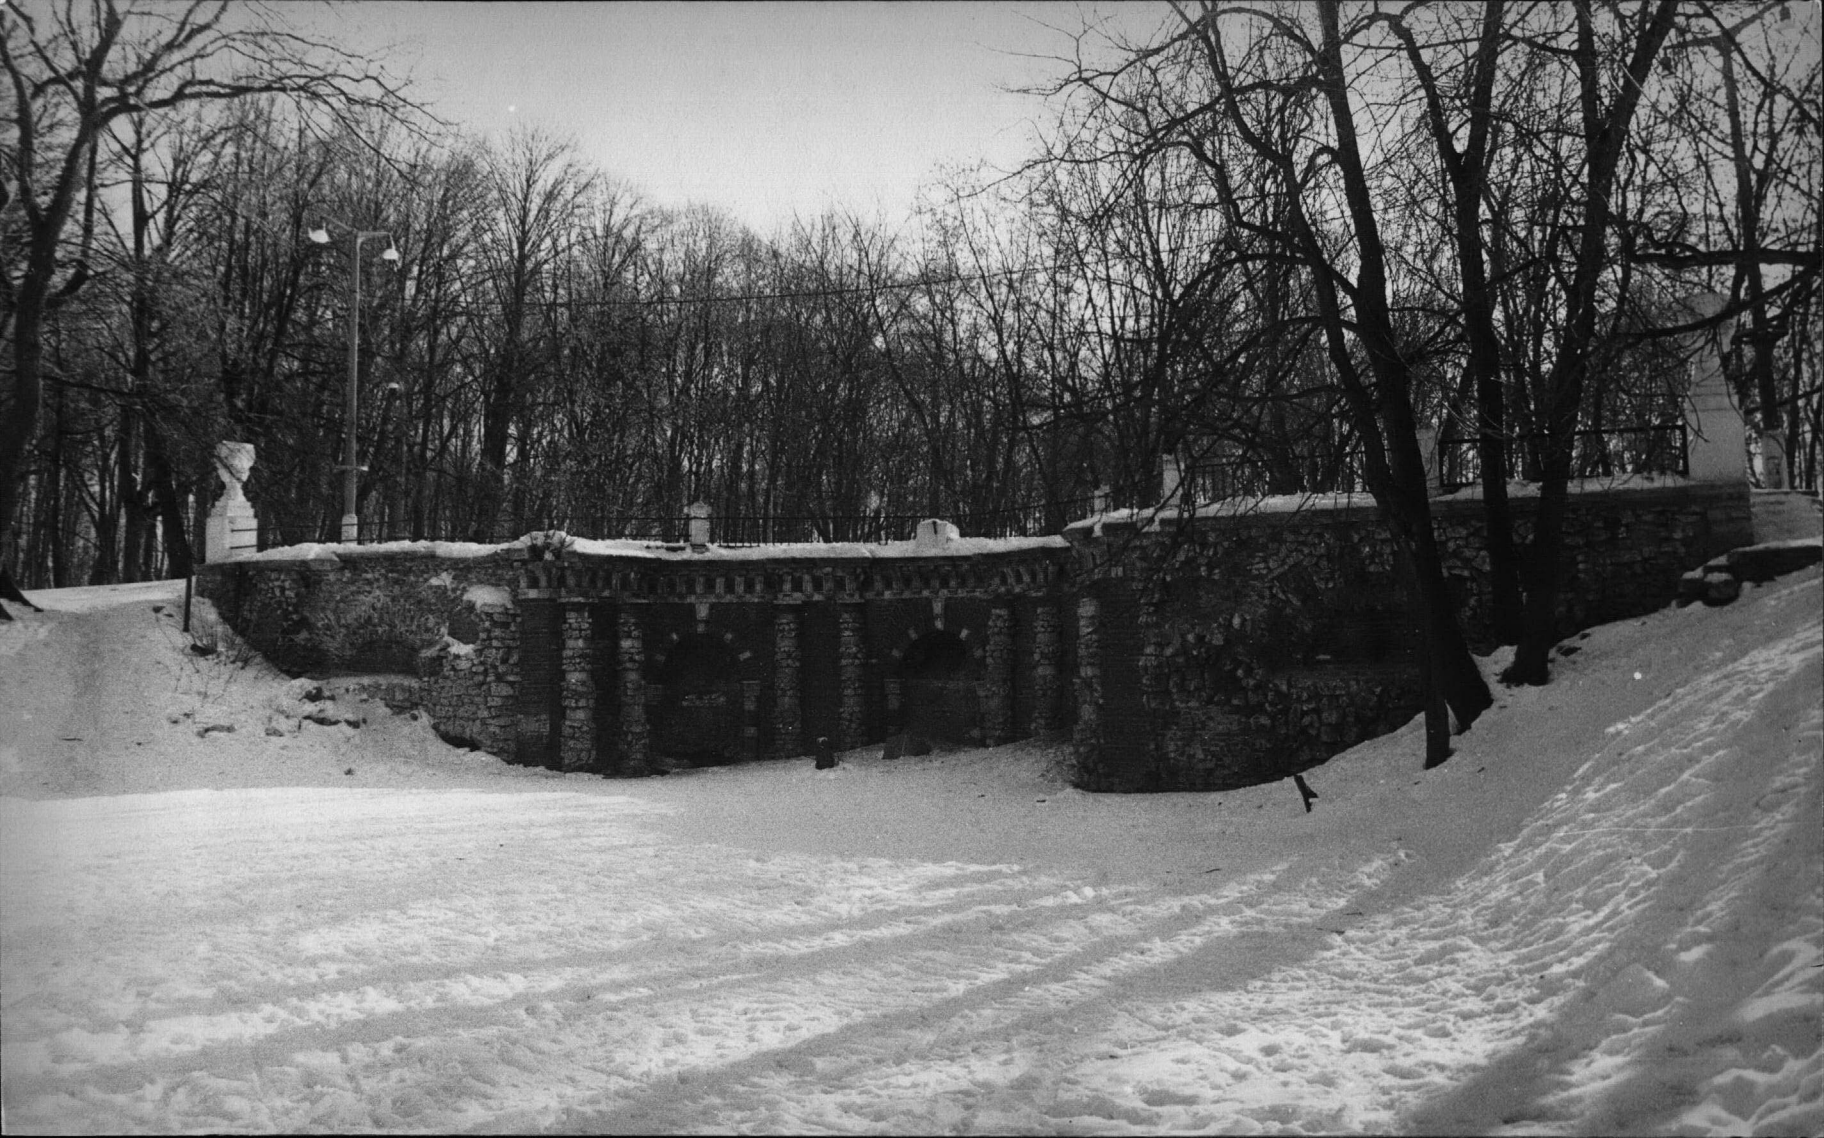
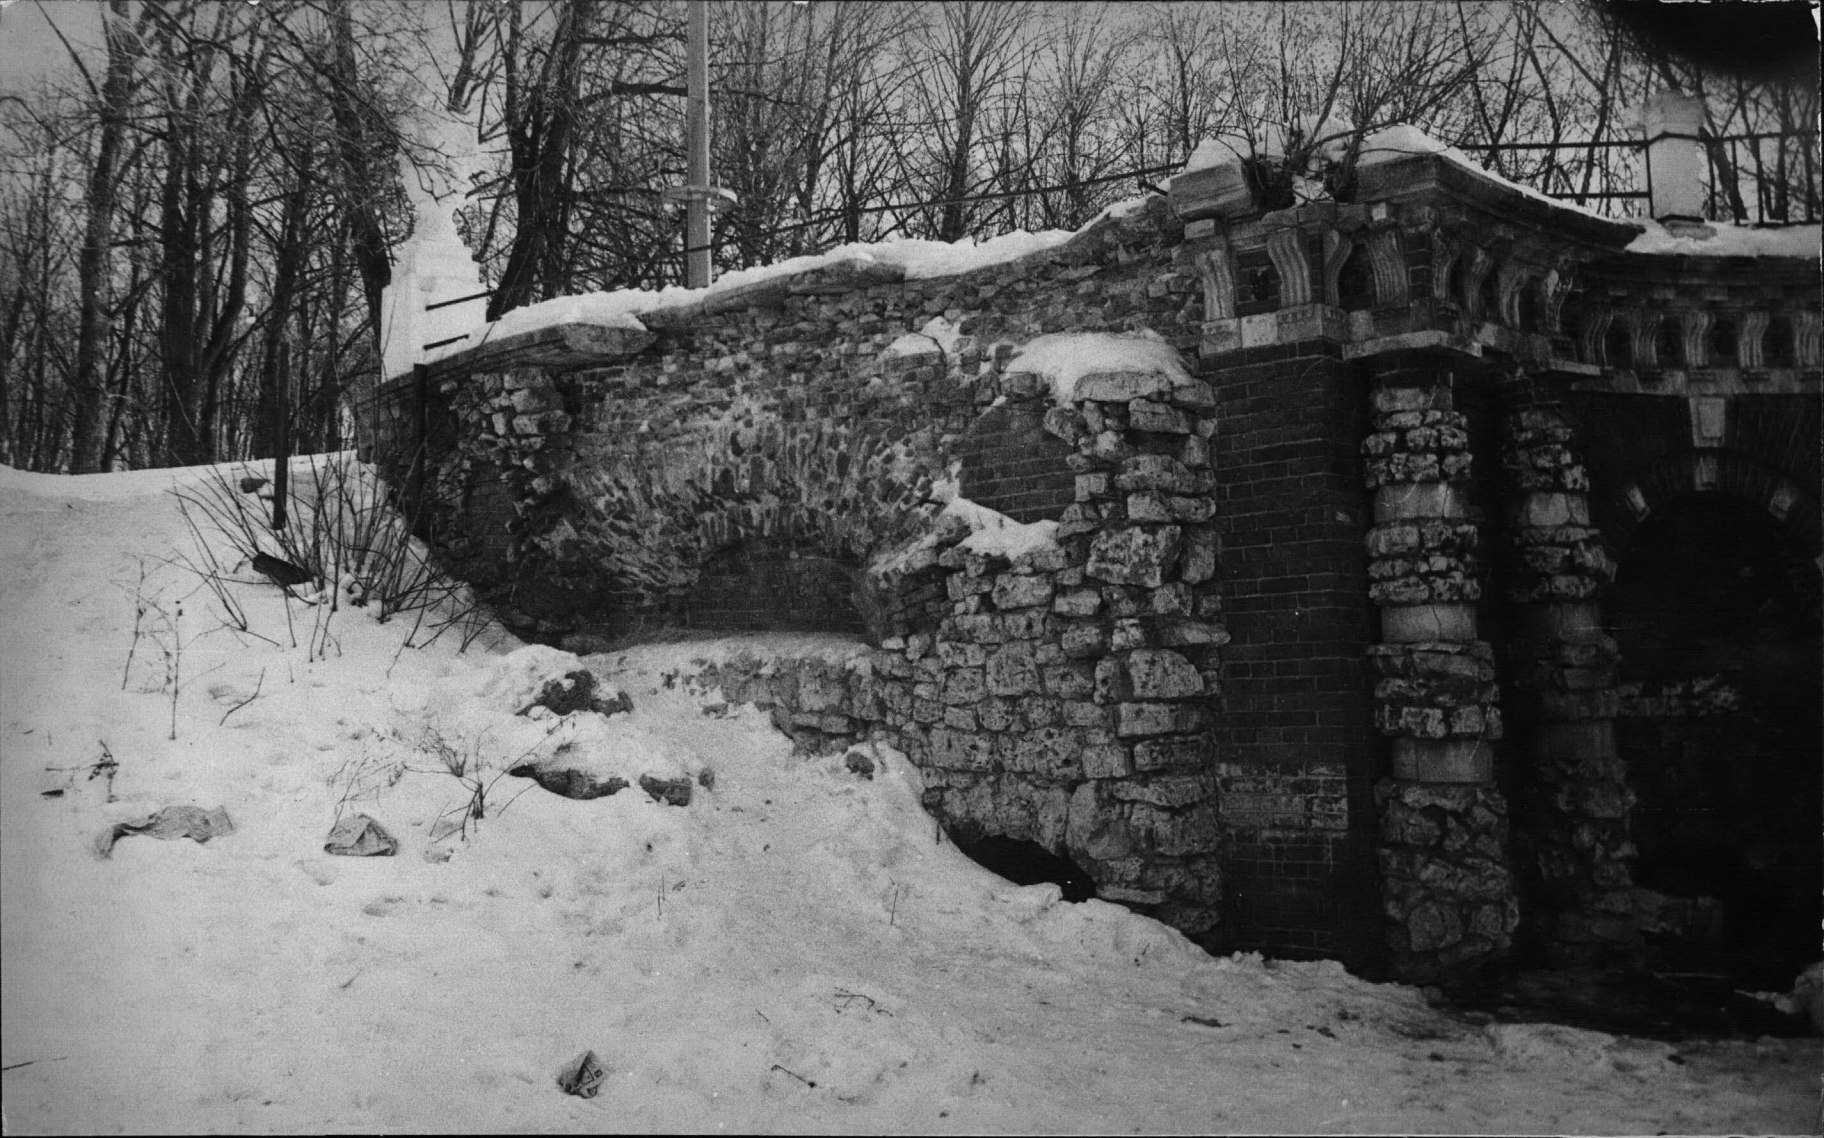
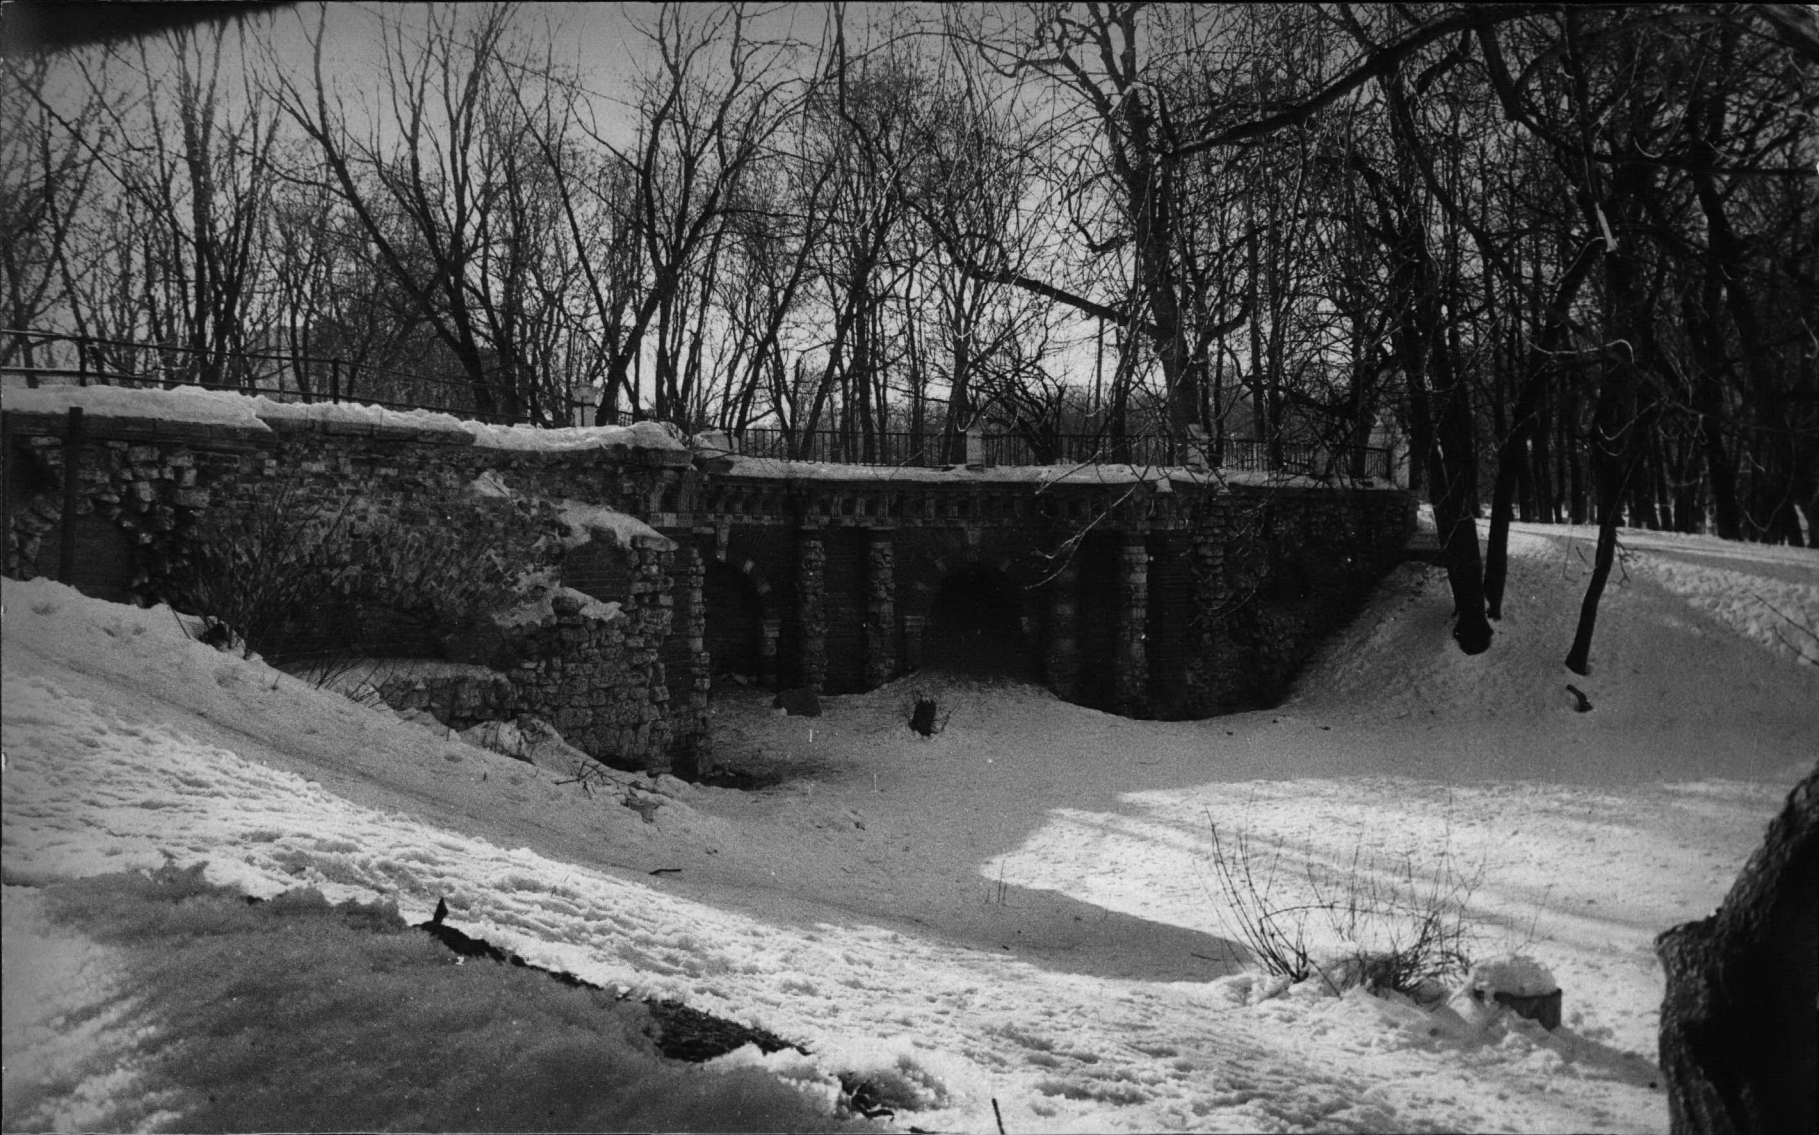
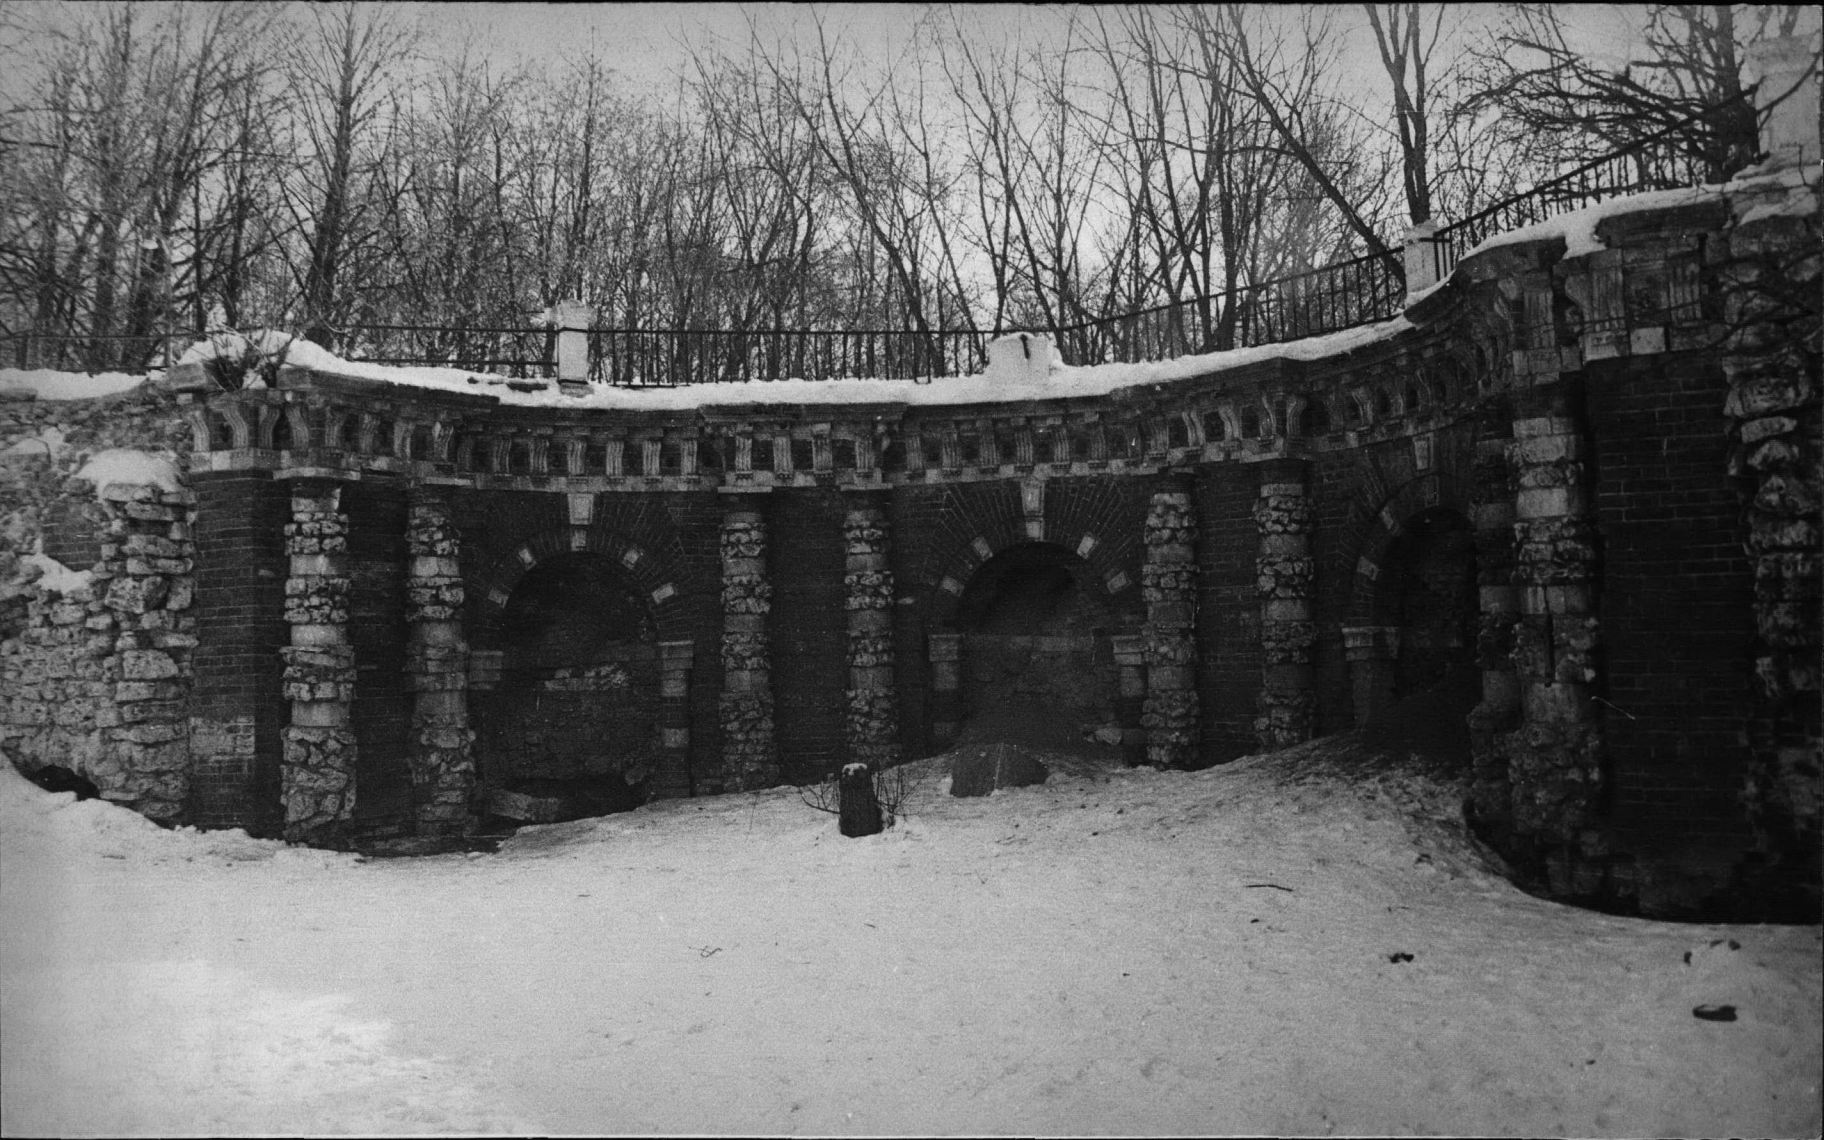
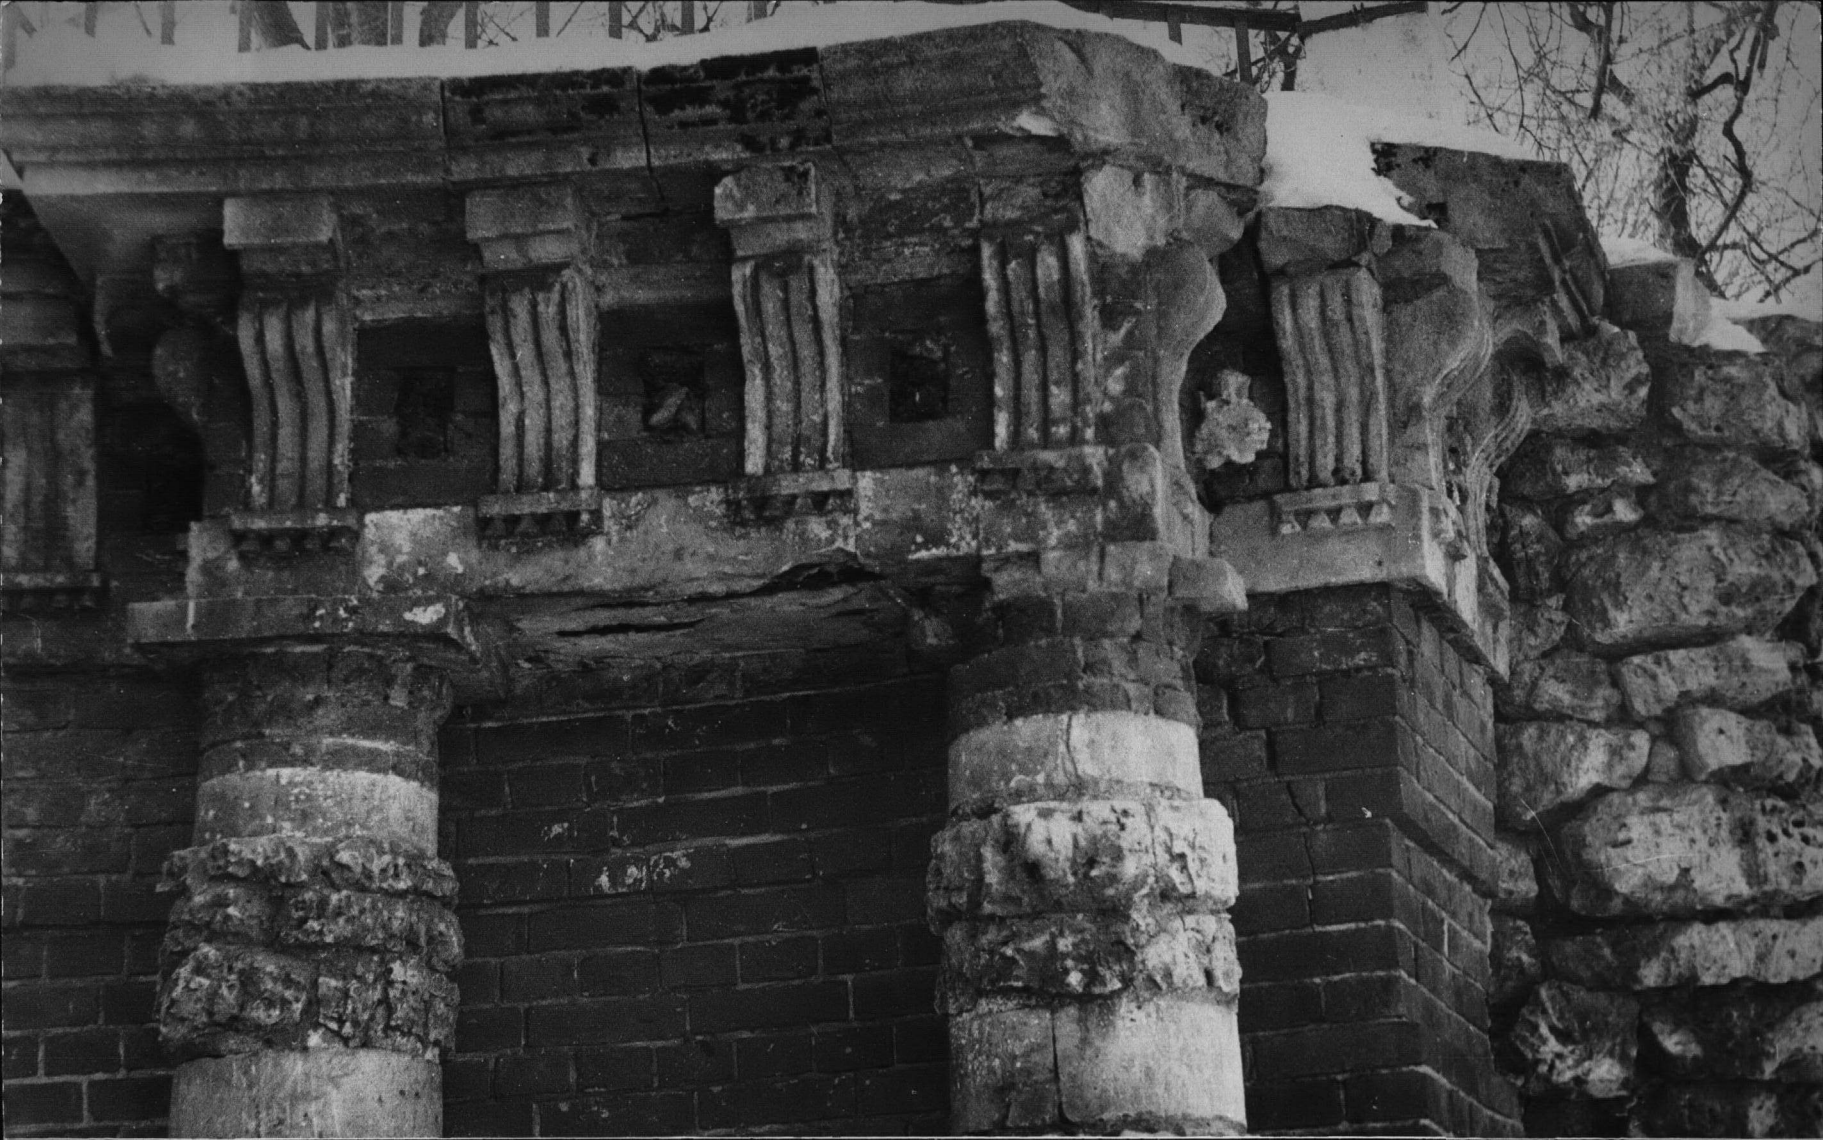
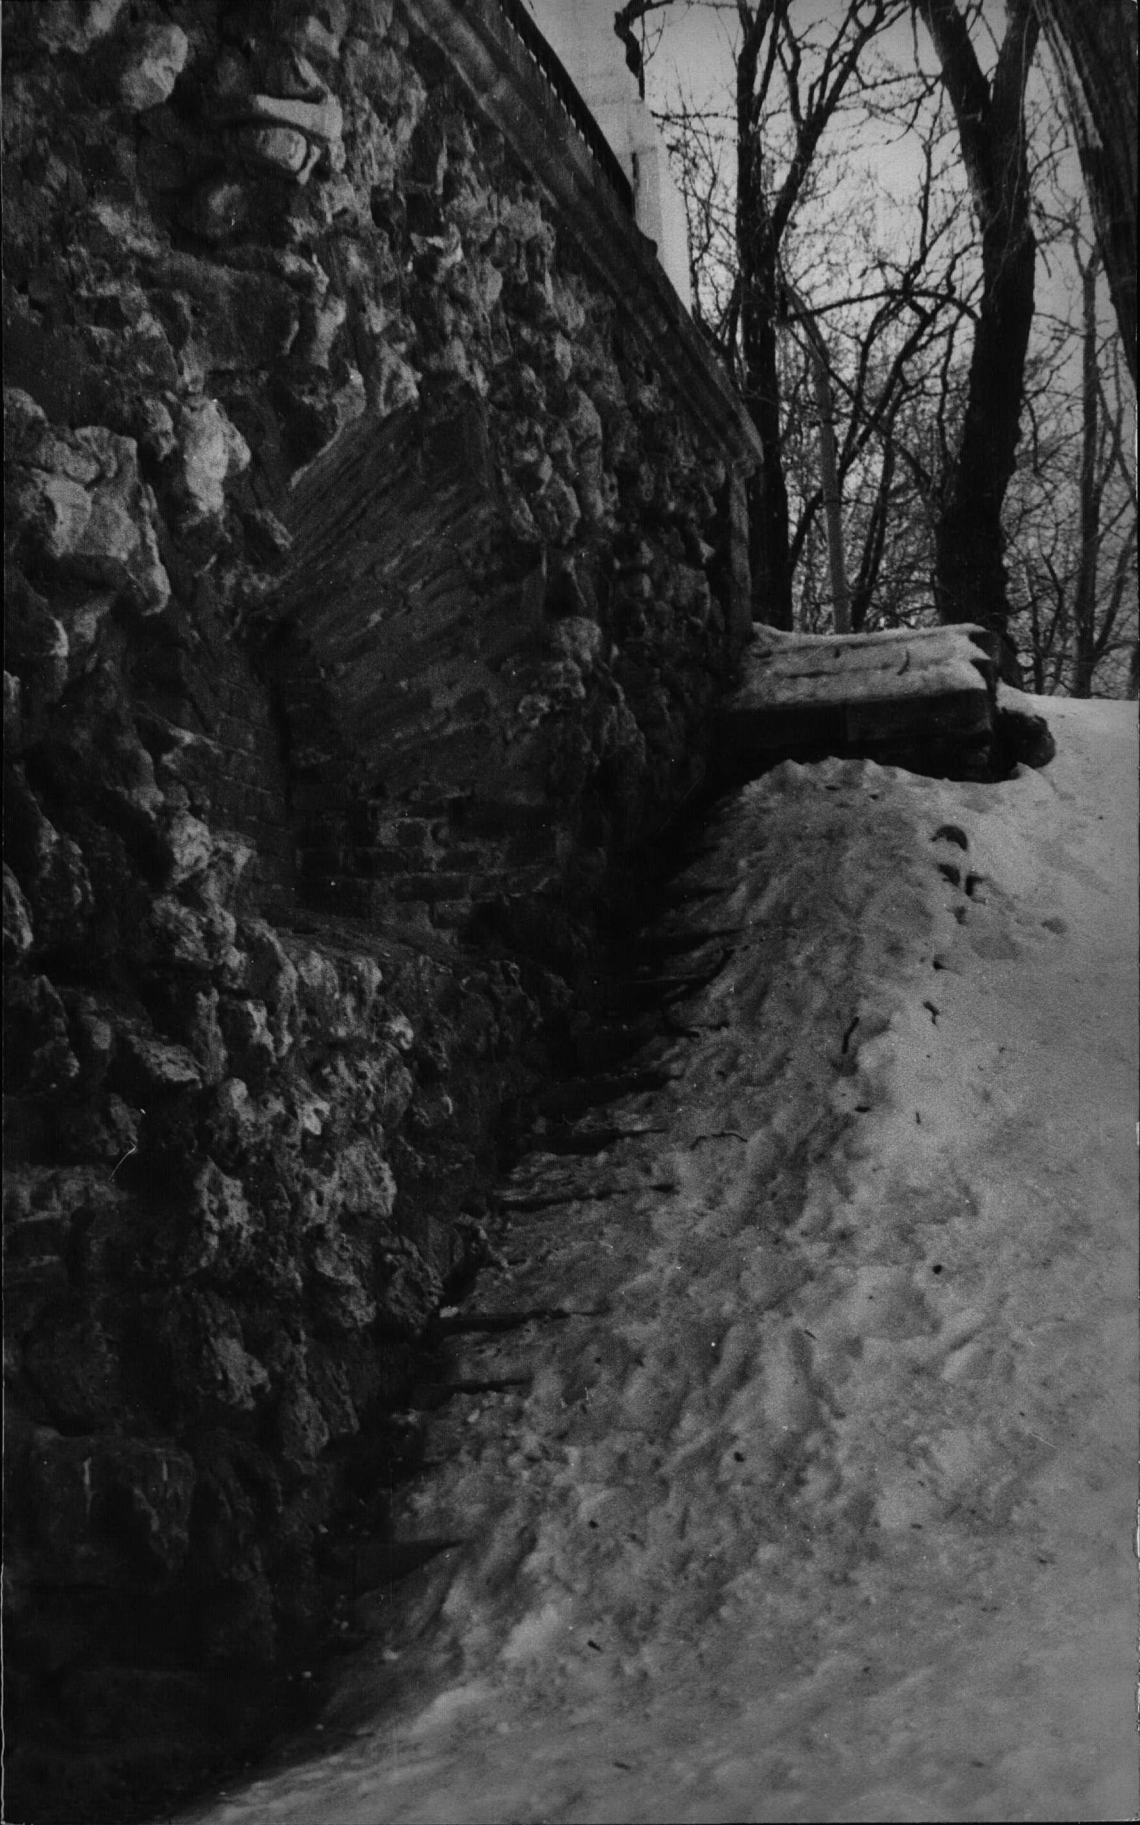
Фото общего интерьера - 9

Имеются утраты в каменной кладке. Разрушена часть колонн. Не сохранилось скульптурное убранство грота. Заново сделан парапет.

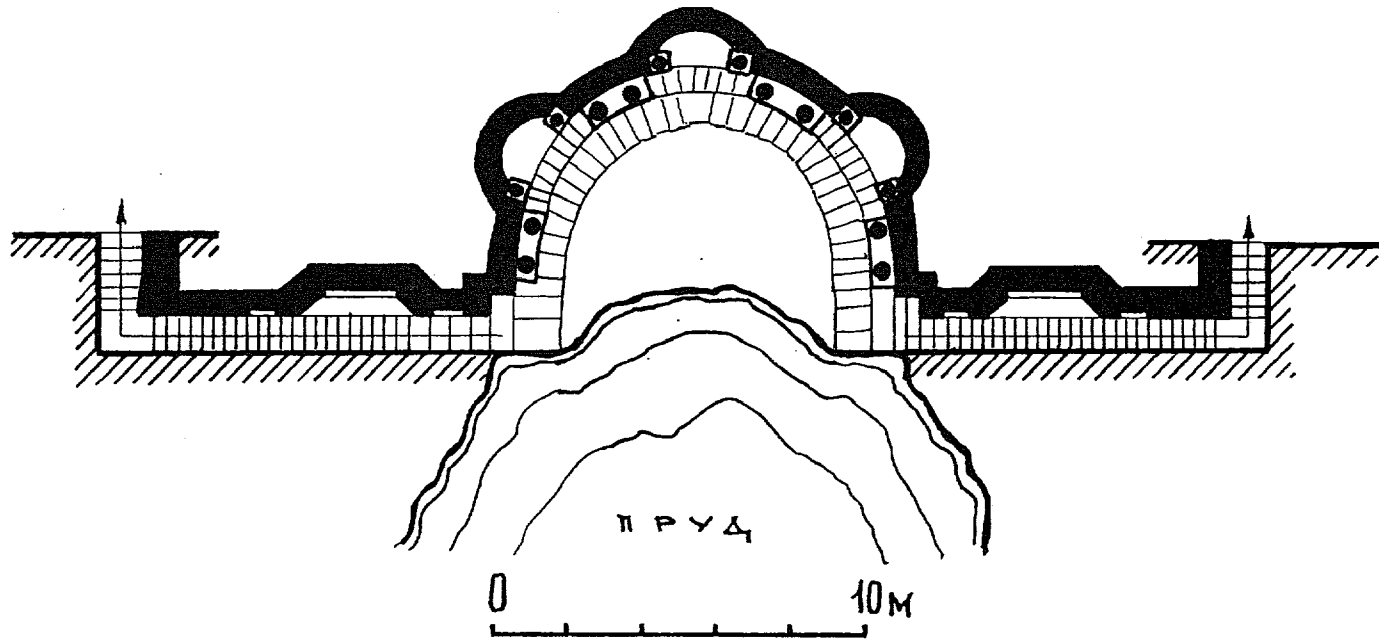
Кирпичное с белокаменными деталями сооружение представляет собой грот в виде подпорной стенки моста-дамбы. Его композиция, раскрытая в западную сторону, состоит из глубокой экседры с тремя полукруглыми нишами и боковых стенок, уходящих в землю. Экседра представляет собой нештукатуренную кирпичную стену, обработанную ленточным рустом. Экседра расчленена четырьмя парами белокаменных муфтированных колонн. Муфты выполнены из необработанного "дикого" камня. Размещённые между одвоенными колоннами ниши перекрыты конхами. Они фланкированы низкими колоннами, выложенными полосатой кладкой с чередованием кирпича и белого камня. На эти колонны опираются архивольты с пятью белокаменными клиньями/ в том числе замкового камня/, включёнными в кирпичную кладку. Стенки ниш/до свода/ выложены "диким" камнем. Экседра завершается антаблементом с белокаменными архитравом, триглифами фриза в виде волют и профилированным карнизом.

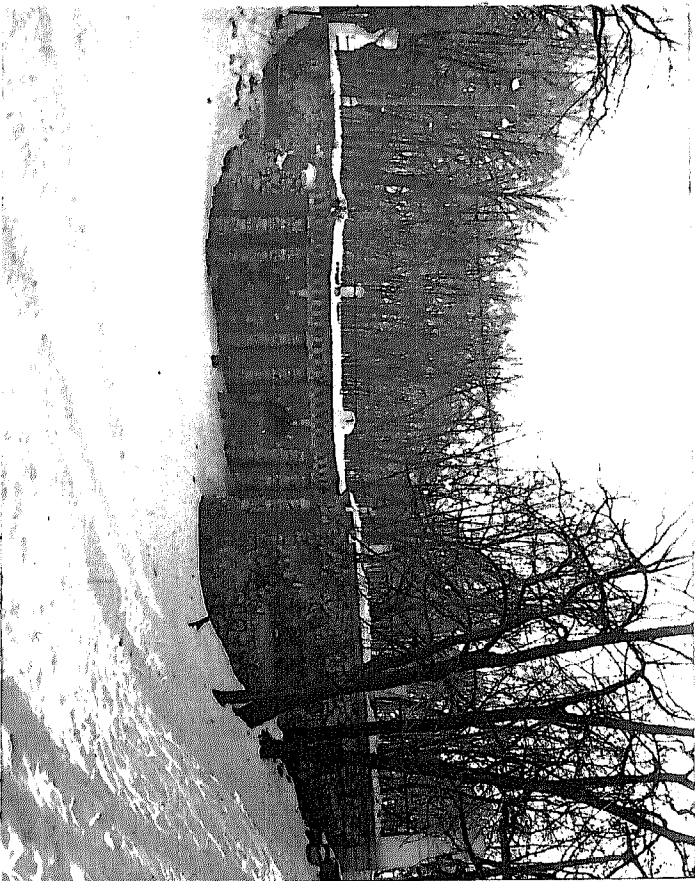
Грот расположен в центральной части ансамбля, служит подпорной стенкой моста-дамбы, который находится на оси главной аллеи парка. Он также замыкает перспективу Крестового пруда. Композиция кирпичного с белокаменными деталями сооружения состоит из экседры, расчленённой спаренными колоннами и тремя нишами, и боковых стенок. Белокаменные муфтированные колонны и другие детали выглядят чрезвычайно живописно на фоне кирпичной неоштукатуренной стены.
