ПАСПОРТ

I. НАИМЕНОВАНИЕ ПАМЯТНИКА ЧАСОВНЯ АНТИНЫII. ТИПОЛОГИЧЕСКАЯ
ПРИНАДЛЕЖНОСТЬ

III. ДАТИРОВКА ПАМЯТНИКА (или дата исторического события, с которым связано возникнове-
ние памятника—для памятников истории)конец XIX векаIV. АДРЕС (местонахождение) ПАМЯТНИКА Карельская АССР, Медвежьегорский р-н
(АССР, край, обл.сть, район, автономная обл.)Шуньгский с/о, дер. Батова, в 9 км от пос. Шуньга

УЧЕТНАЯ КАРТОЧКА

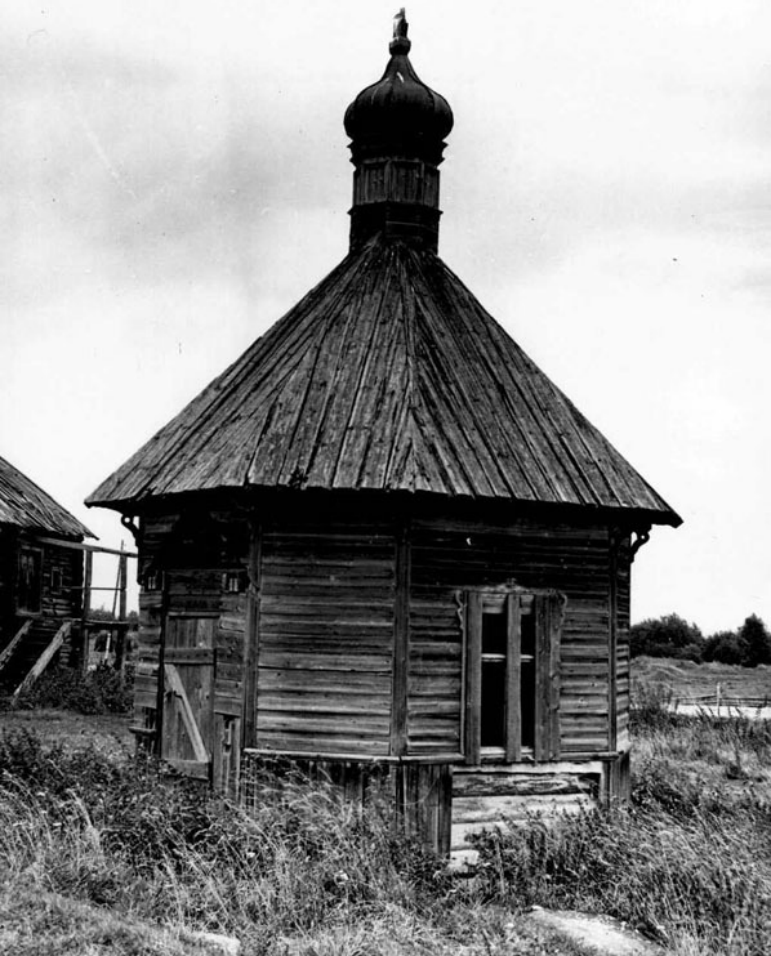
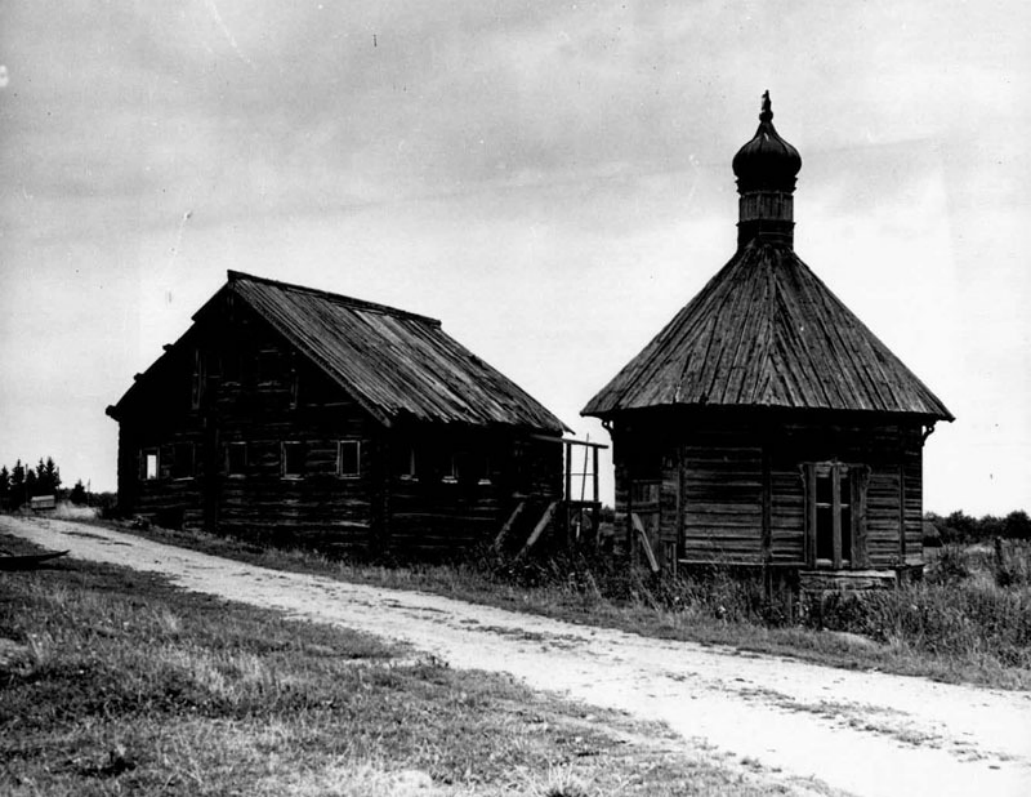
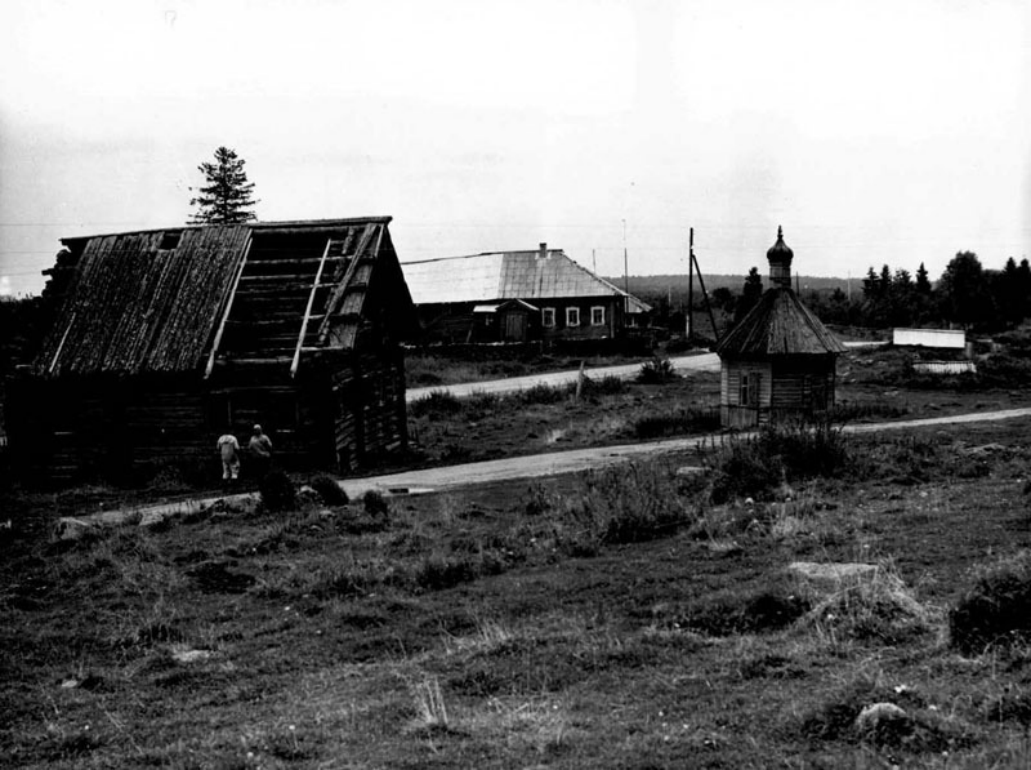
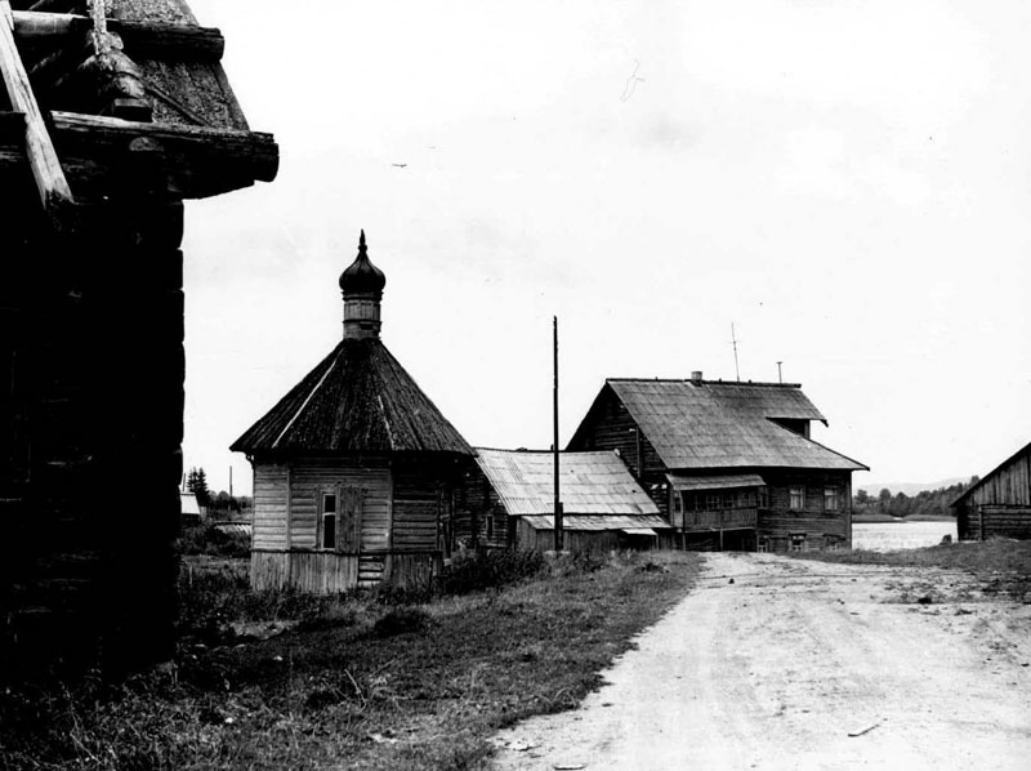
Фото общего вида— 4
 Фото фрагментов—
 Генплан—
 Обмеры: план— 1
 фасада—
 разреза—
 Схематический план
 охранной зоны

Часовня центрическая, восьмигранная, покрыта шатром, завершающаяся главкой с крестом на восьмигранном барабане. Стороны восьмигранника в плане неодинаковы: грани, ориентированные по сторонам света, имеют больший размер, промежуточные — меньший. Часовня освещается двумя окнами — на южном и северном фасадах.

Здание рублено "в лапу", снаружи обшито. По всем фасадам на уровне основания окон проходит профилированный карниз, разделяющий цокольную часть стены с вертикальной обшивкой от верхней — с горизонтальной. На углах часовни — накладные дощатые лопатки, имеющие в уровне карниза кронштейны со сквозной резьбой.

Здание рублено "в лапу", шатер стропильный. Обшивка стен из профилированной доски, кровля из двух слоев дороженного теса, главка обшита железом. Размеры в плане 4,3 x 4,1 м.

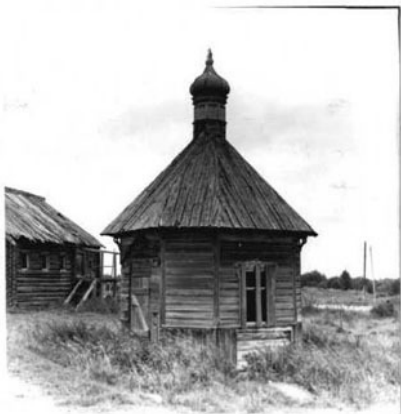
Фото или схематический план

Расположена по красной линии улицы.

Часовня одночастная, восьмериковая покрыта шатром, завершающимся главкой с крестом на восьмигранном барабане.

Над верхом было двухстолбное крыльцо с двухскатной кровлей. Освещается двумя окнами.

Стены рублены "в лапу", снаружи обшиты профилированным тесом, украшены резными деталями. Стены изнутри отесаны, потолок плоский.

Размеры в плане 4,3 x 4,1 м.
