ПАСПОРТ

I. НАИМЕНОВАНИЕ ПАМЯТНИКА Амбар НамонтоваII. ТИПОЛОГИЧЕСКАЯ
ПРИНАДЛЕЖНОСТЬ

втор. пол. XIX в.IV. АДРЕС (местонахождение) ПАМЯТНИКА Республика Карелия, Медвежьегорский
(АССР, край, область, район, автономная обл.,район, п. Тамбасручей

УЧЕТНАЯ КАРТОЧКА

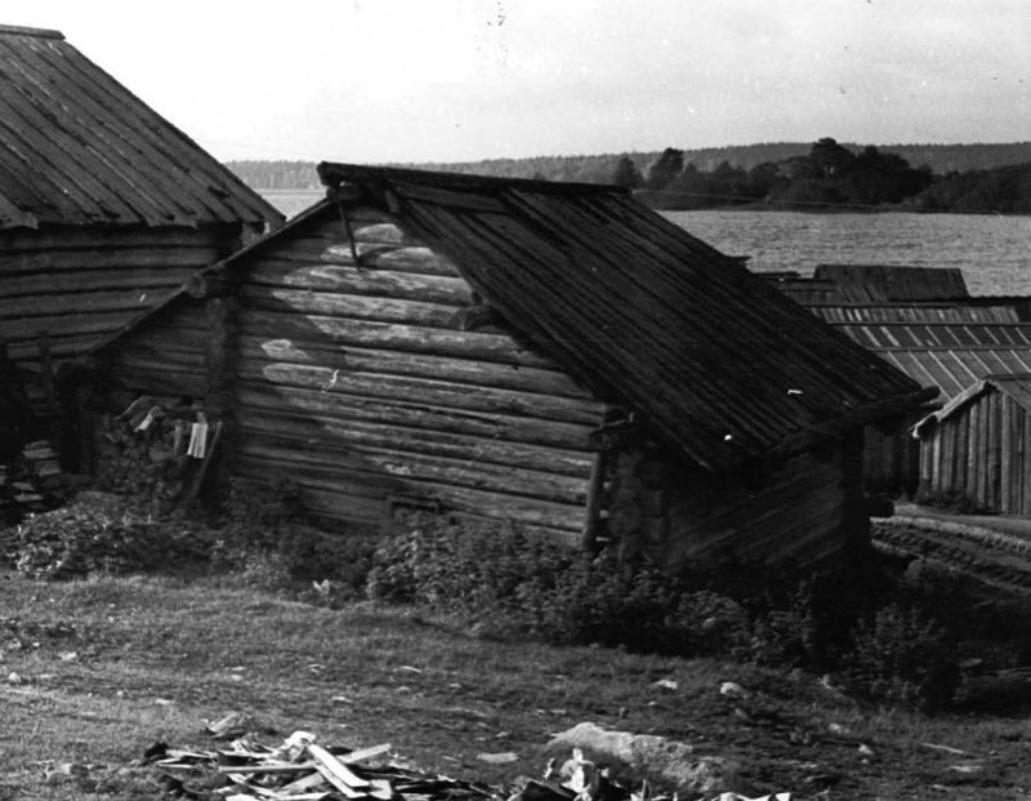
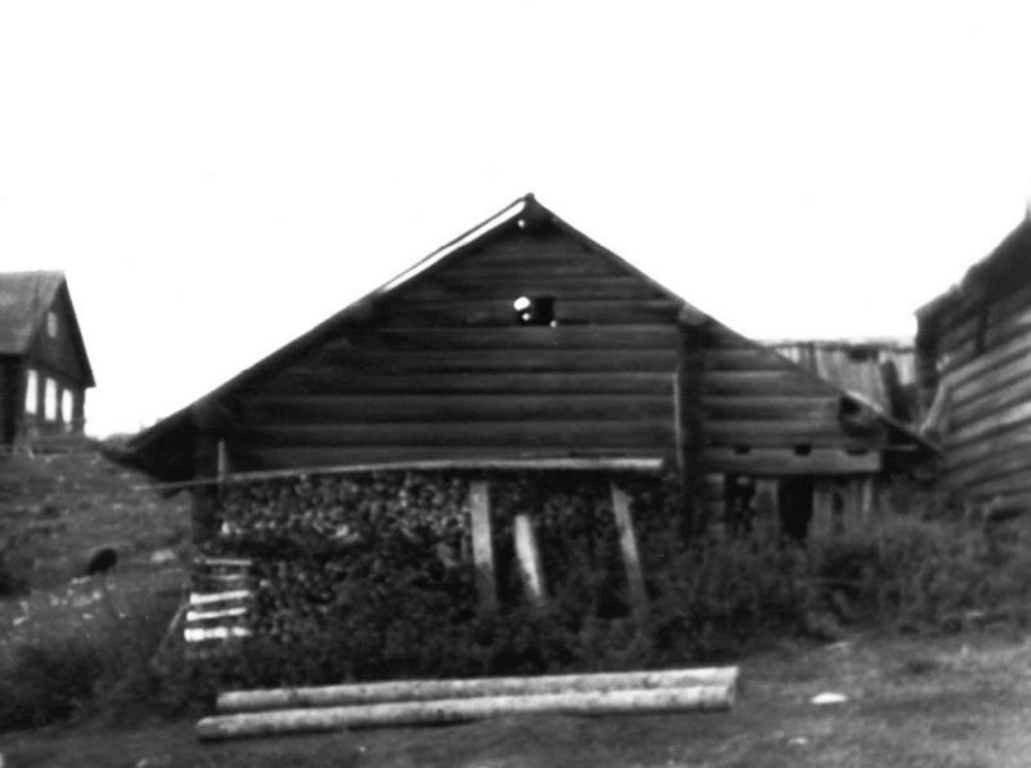
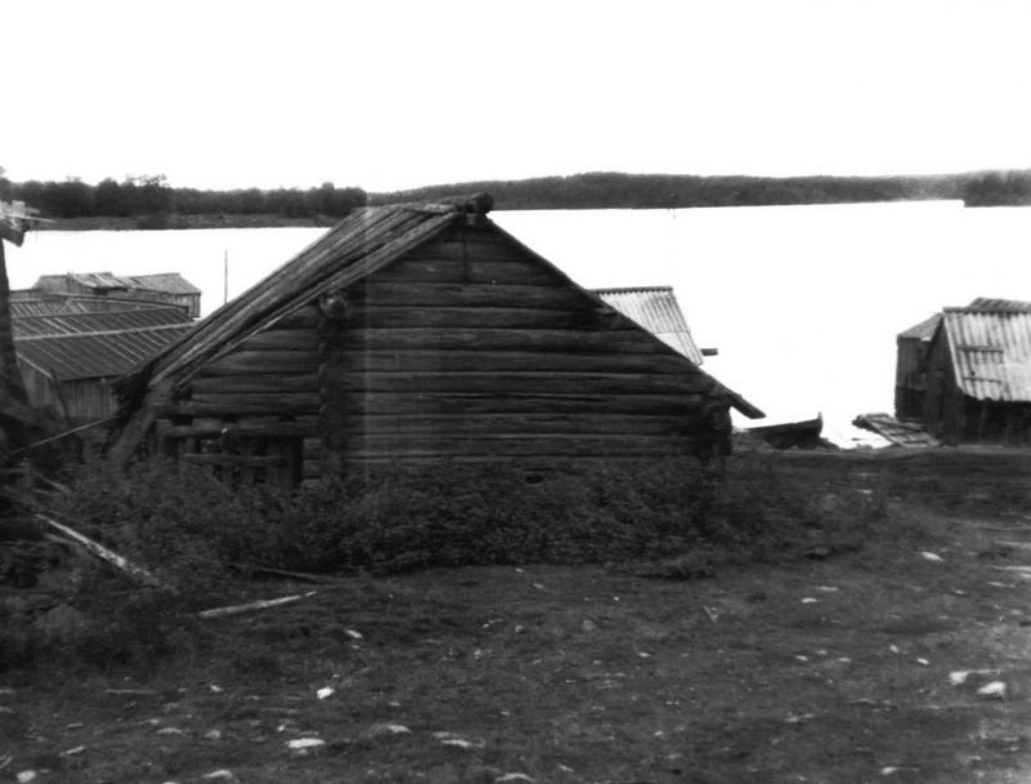
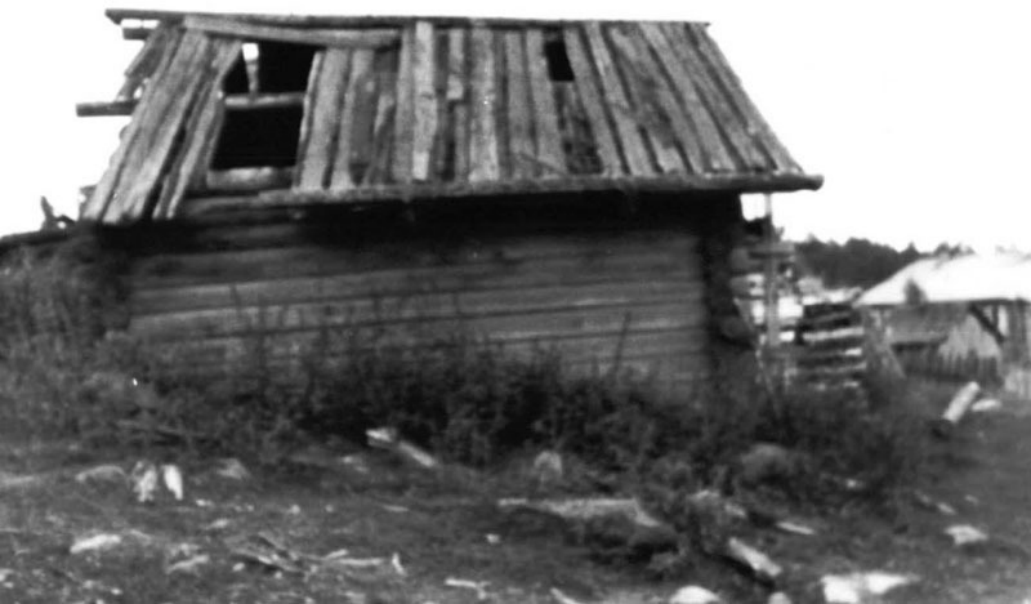
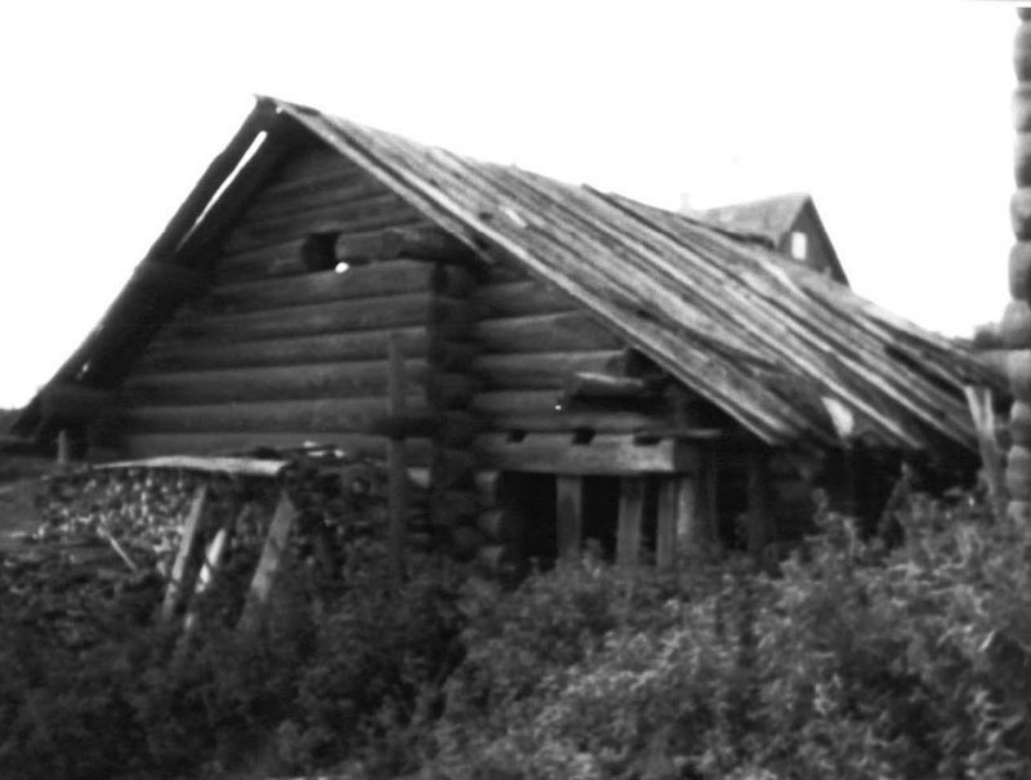
Амбар однокамерный двухярусный, с закрытым предместьем. Прямоугольный в плане сруб, с расположенным на боковой стене входом, имеет консольные выпуски верхних поперечных бревен сруба, образующих навес. Консоли поддерживались двумя столбами, а перед входом, была мощеная площадка, основанием которой служили так же выпуски бревен поперечных стен. Весь объем покрыт двухскатной симметричной самцово-слеговой крышей по "курицам и потокам".

Стены рублены из круглого леса "в обло", не обшиты. Бескосые небольшие окна расположены на восточном фасаде в уровне I-го яруса и на западном — в "самце" второго. Дверь на двух косяках прямоугольного сечения с четвертями, полотно на шпонках. Из декоративно-конструктивных элементов крыши сохранился шолом с порезкой в виде выкружки, "курицы" и поток с простой обработкой водонета.

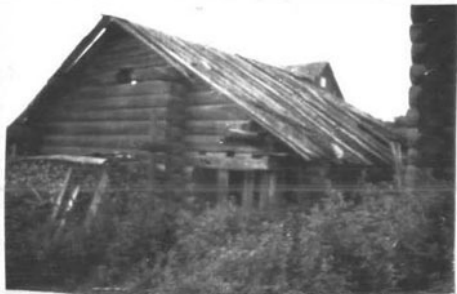
Фото или схематический план

Амбар однокамерный, двухъярусный, с закрытым предместьем.

Прямоугольный в плане сруб рублен "в обло". Консоли верхних поперечных стен образуют навес над входом, весь объем покрыт симметричной самцово-слоговой крышей "по курицам и потокам". Вход с предместья на боковом фасаде, дверь двухкосячатая, окна бескосячатые на торцовых фасадах по одному на каждом ярусе.

Перед входом была площадка на выпусках поперечных стен со столбами, поддерживавшими навес.

В кровле сохранились резной оголовок шелома и водомет.

Размеры в плане 5,06 x 4,25 м., ширина предместья 1,75 м.
