ПАСПОРТ

Рига с гунном

I. НАИМЕНОВАНИЕ ПАМЯТНИКА РИГА С ГУМНОМ

УЧЕТНАЯ КАРТОЧКА рига с Гумном

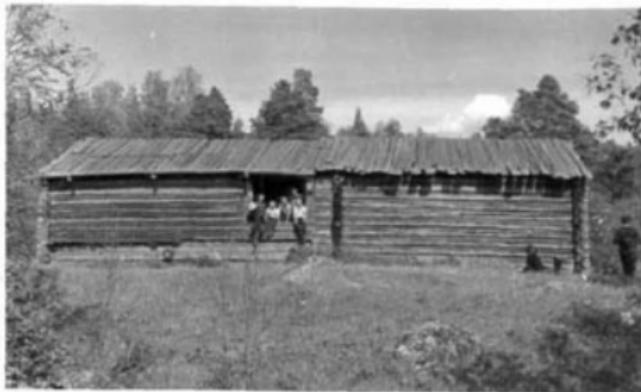
Фото или схематический план

Расположена на северной окраине деревни.

Рига двухкамерная, состоит из равношироких помещений сушильни и гумна, расположенных по одной оси.

Прямоугольный в плане сруб покрыт двухскатной кровлей по "курицам и потокам".

Стены бревенчатые, рублены "в обло". Декоративных элементов нет.

Размеры 14 x 5 м.
