ПАМЯТНИКИ ИСТОРИИ И КУЛЬТУРЫ СССР
(недвижимые)

ПАСПОРТ

- Никольская церковь с иконостасом, иконами и
трапезницей или часовней-трапезничной и часовней
- сторожкаII. ТИПОЛОГИЧЕСКАЯ
ПРИНАДЛЕЖНОСТЬ

Ивановская область, Тейковский район,

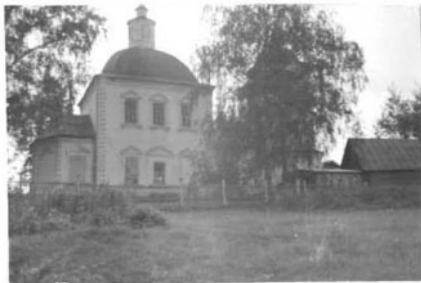
план

Церковь сложена из кирпича и побелена. Под побелкой, по кладке видны следы более ранней покраски. Композиция церкви состоит из массивного двухсветного четверика храма с пятигранной абсидой, небольшой трапезной и трехъярусной колокольни, опирающейся на западную стену трапезной и два угловых пилона. Высокое пространство четверика внутри перекрыто сомкнутым сводом со световым барабаном. Все остальные помещения также сводчатые, кроме междуярусных перекрытий колокольни. В фасадной декорации сочетаются формы провинциального барокко кон. XVII в. с мотивами более раннего времени (рустованные пилястры, наличники окон). Плоскостный и суховатый характер деталей свидетельствует и о влиянии классицизма.
