ПАСПОРТ

к паспорту: "Погост Архангело.

Церковь Михаила Архангела".

Архангельская обл., Каргополь-
ский р-н, с. Архангело.

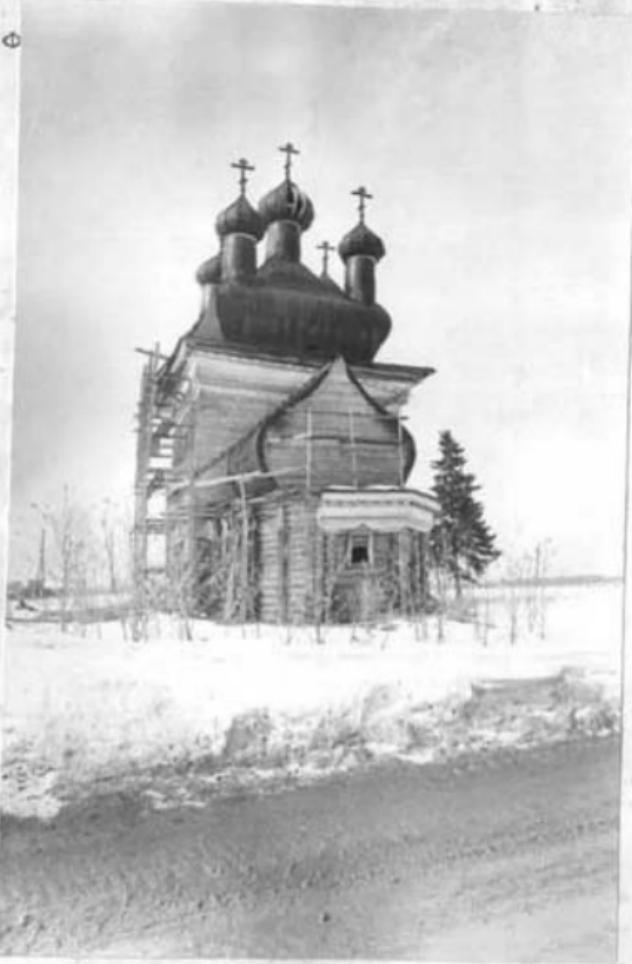
Краткое описание

Церковь расположена в северо-восточной части погоста. Здание бревенчатое, рублено "в обло", имеет тесовую обшивку вт. пол. XIX в. В объемно-планировой композиции доминирует массивный четверик храма, завершенный кубоватой кровлей и увенчанный пятиглавием. Приземистая, граненая, перекрытая бочкой апсида сделана почти во всю ширину храма. С запада к храму примыкает поздний прямоугольный притвор, заменивший первоначальную галерею. Фасады имеют характерную для вт. пол. XIX в. композицию и декоративную отделку. Внутри сохранилось перекрытие храма восемьмидольным "небом" с живописными сюжетами.
