ПАСПОРТ

I. НАИМЕНОВАНИЕ ПАМЯТНИКА Парк национальный природный Водлозерский.
Часовня

УЧЕТНАЯ КАРТОЧКА

I. НАИМЕНОВАНИЕ ПАМЯТНИКА Парк Национальный природный Водлозерский. Часовня

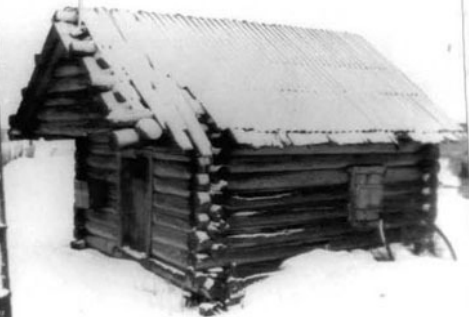
Фото или схематический план

Часовня клетская, с квадратным в плане помещением молельни и утраченной во всю ширину сруба галереей на 4-х столбах, объединенных общей двухскатной крышей. Стены рублены из круглого леса "в обло", не обшиты. Крыша самцово-слеговая, покрыта дороженным прямообрезанным тесом и шифером. Освещается двумя четырехкосячатыми окнами с прямым сопряжением косяков на северном и южном фасадах. Главный фасад - западный. Перед дверью сохранились остатки настила галереи, сверху выступает навес с рубленным фронтоном. Декоративные элементы отсутствуют.

Размеры плана в осях 3,85x3,61 м. Характерная для Водлозерья конца XIX в. клетская часовня, сохранившая первоначальную структуру. Является опорным элементом в застройке поселения.
