ПАСПОРТ

I. НАИМЕНОВАНИЕ ПАМЯТНИКА церковь ВоскресенскаяII. ТИПОЛОГИЧЕСКАЯ
ПРИНАДЛЕЖНОСТЬ

IV. АДРЕС (местонахождение) ПАМЯТНИКА Ивановская обл., Тейковский р-н, село Зерново. От г. Тейкова автобусом до ост. Сокатово 50 км, далее на попутном транспорте 10 км.

УЧЕТНАЯ КАРТОЧКА Воскресенская церковь

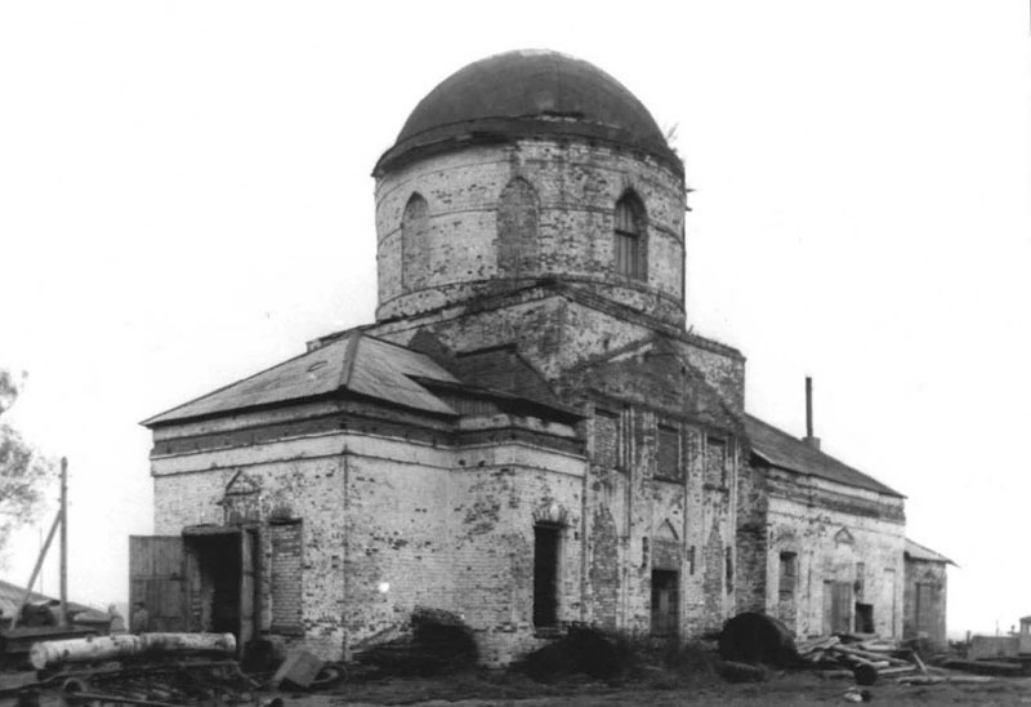
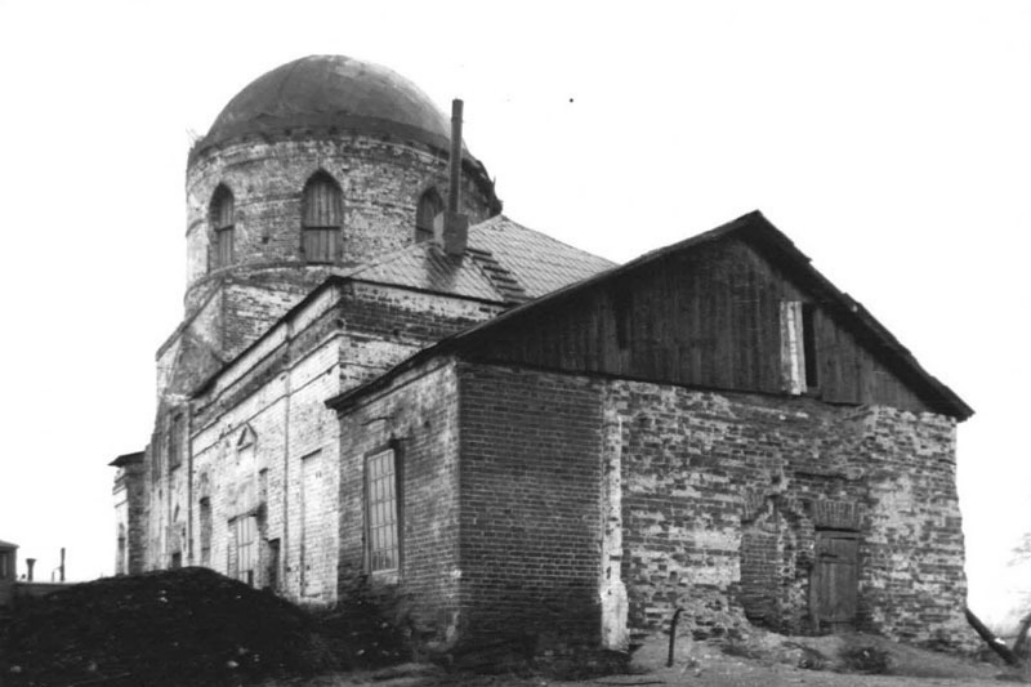
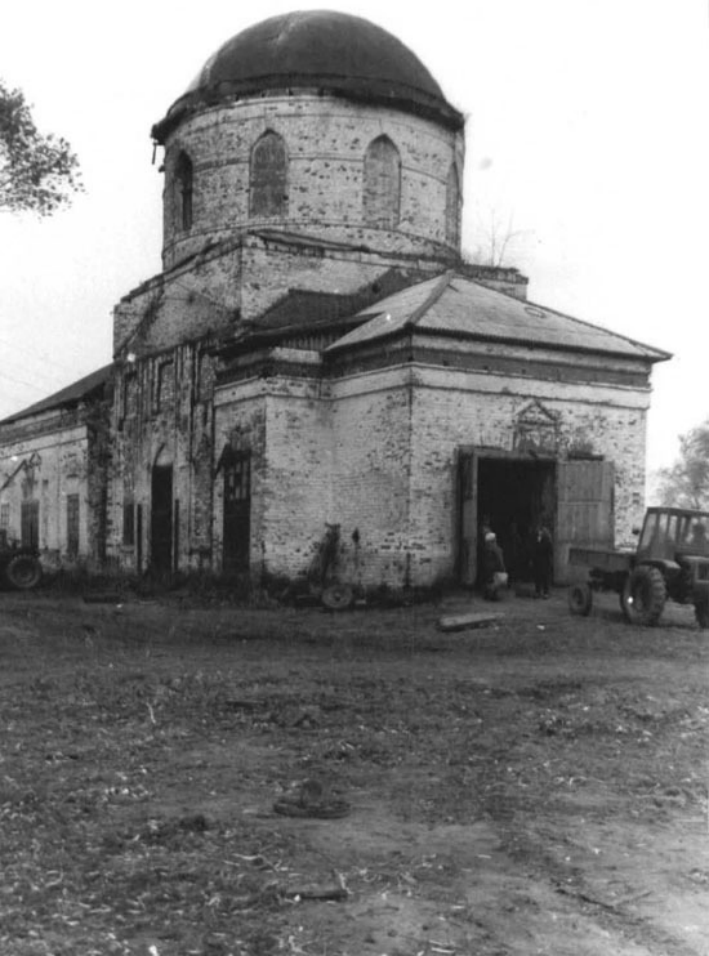
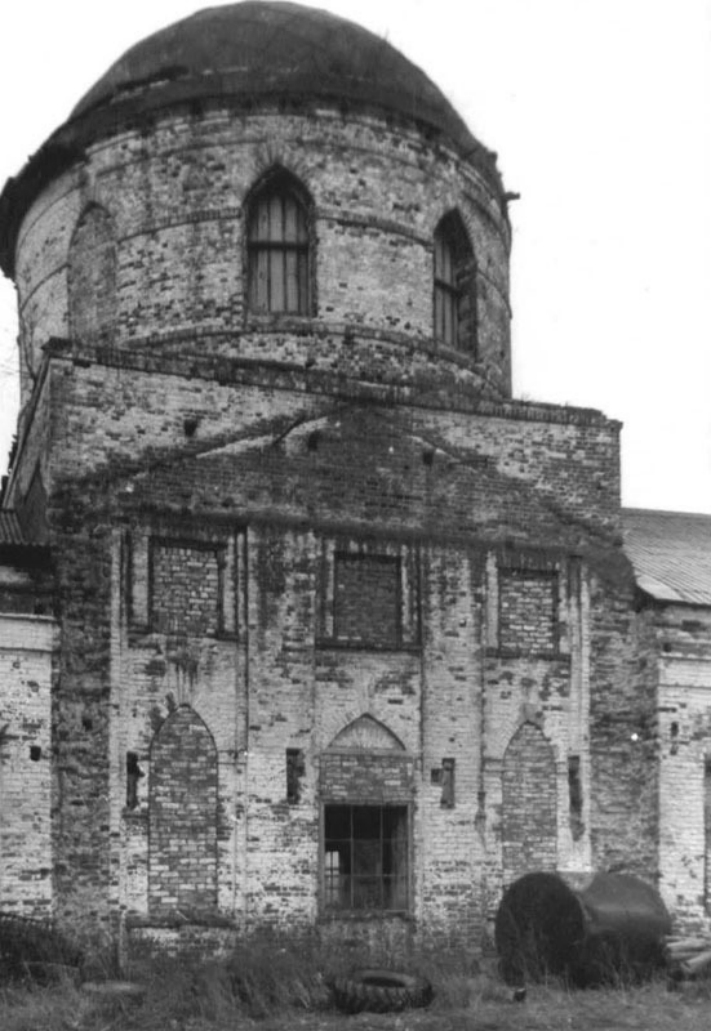
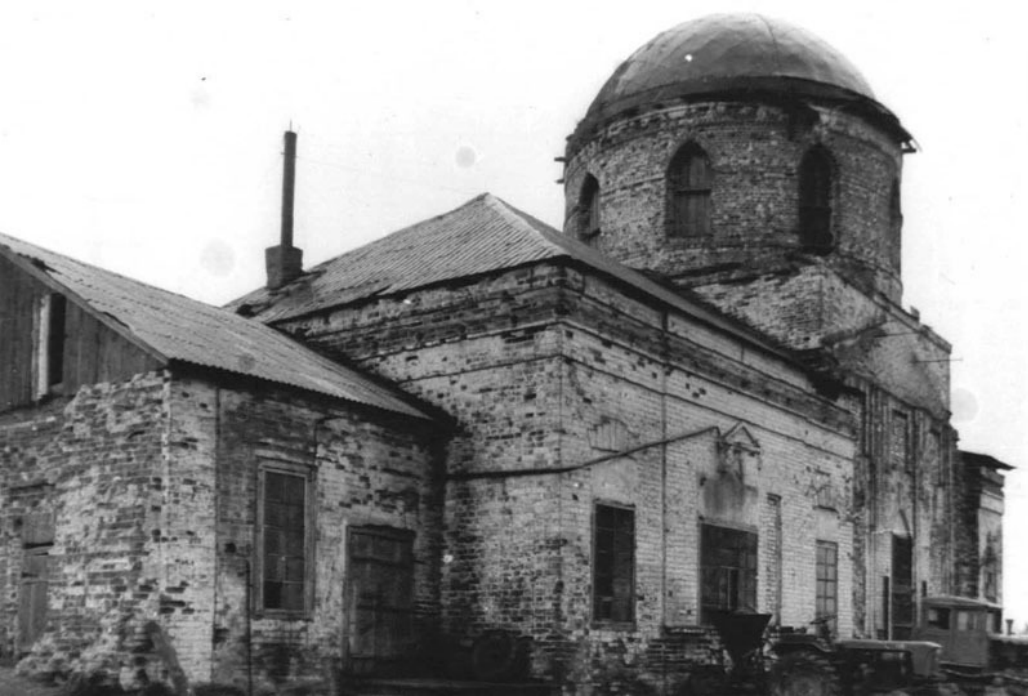
Воскресенская церковь стоит в стороне от села Зерялово на высоком холме, западный склон круто спускается к реке Нерль. Здание кирпичное /размер кирпича — 28 x 14 x 7/, оштукатуренное, побеленное, построено в стиле позднего классицизма с элементами псевдоготической декорации у центрального объема. Первоначальная композиция церкви складывалась из храмовой части с апсидой, трапезной и отдельностоящей колокольни.

В кон. XIX в. колокольня была соединена с трапезной небольшим притвором. Храмовая часть типа "ротонда" на четверике, перекрыта куполом. Четверик двухсветный, высокий, ротонда приземистая. Конструктивный переход осуществлен с помощью парусов. Живопись утрачена. В настоящее время четверик перекрыт плоским деревянным потолком. Северный и южный фасады были украшены четырехколонными портиками, от которых сохранились следы примыкания фронтонов и крайних прямоугольных в сечении столбов. Верхняя часть стен четверика трактована как постамент под ротонду. Оконные проемы ротонды и нижнего света четверика имеют стрельчатые перемычки. Дверные проемы северного и южного фасадов с лучковыми перемычками. Апсида в плане квадратная, перекрыта впа-рушенным сводом. С северного и южного фасадов к ней примыкают небольшие помещения дяконника и жертвенника, перекрытые цилиндрическими сводами. Кровля на апсиде новая, шиферная. Живопись в интерьере утрачена.

Трапезная в плане прямоугольная, перекрыта лотковым сводом с распалубками над световыми проемами. Кровля новая, шиферная. С храмовой частью соединена проемом с лучковой перемычкой. Живопись утрачена. В настоящее время трапезная ниже пят свода перекрыта плоским деревянным потолком. Центральные части северного и южного фасадов выделены небольшого выноса ризаматами, прорезанными см. вкладыш.

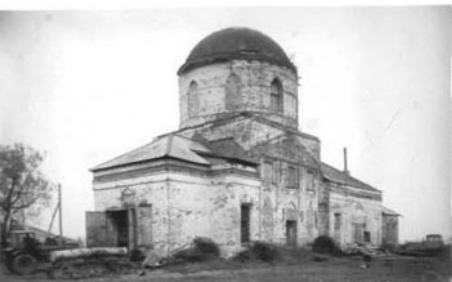
Кирпичная церковь (размер кирпича $\leq 8 \times 14 \times 7$) выстроена в стиле позднего классицизма по собственным для него упрощением объемной и плановой структуры и суховатым декором. Над вытянутым в длину зданием, возвышается двухсветный четверик храма, поставленной на него ротондой, перекрытой куполом. Прямоугольная апсида и трапезная едва достигают по своей высоте уровня храмовых окон второго яруса. Четкие геометрические формы съемов подчеркиваются плоскостной скупой декорацией, состоящей из пилястр, филенок, карнизов небольшого выноса и горизонтальных тяг. Наиболее выразительные и пластические элементы декорации не сохранились (четыре колонны карнизы с фронтонами, украшавшие боковые фасады храма). Отдельностоявшая рядом с церковью колокольня утрачена.
