ПАСПОРТ

I. НАИМЕНОВАНИЕ ПАМЯТНИКА Церковь Преображенская

IV. АДРЕС (местонахождение) ПАМЯТНИКА Ивановская область, Тейковский район,
(АССР, край, область, район, автономная обл.)
село Хомутово. От города Тейкова на попутном транспорте — 13 км.
(национальный округ, населенный пункт, улица, подлесье)

УЧЕТНАЯ КАРТОЧКА
Преображенская церковь

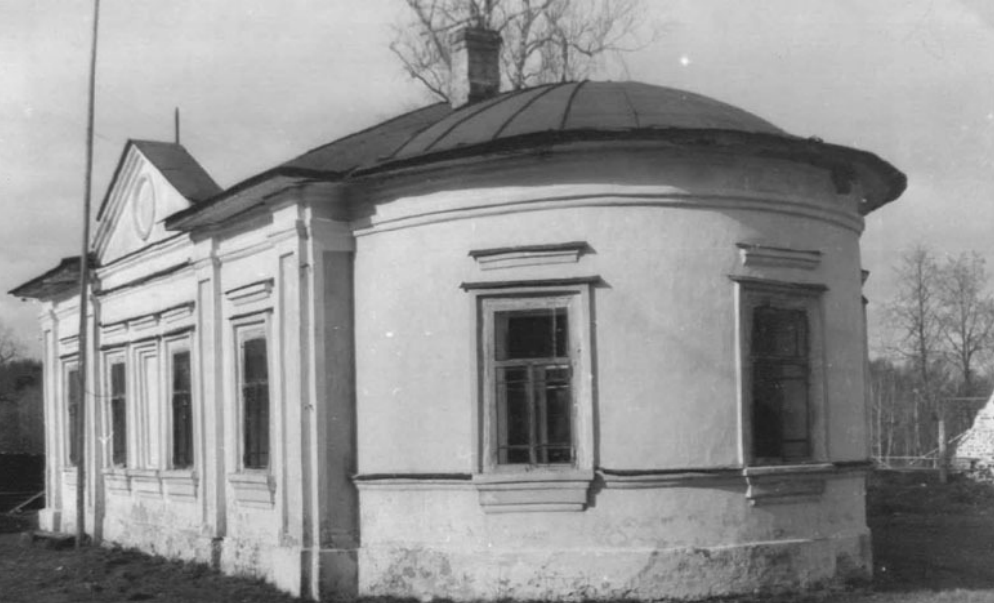
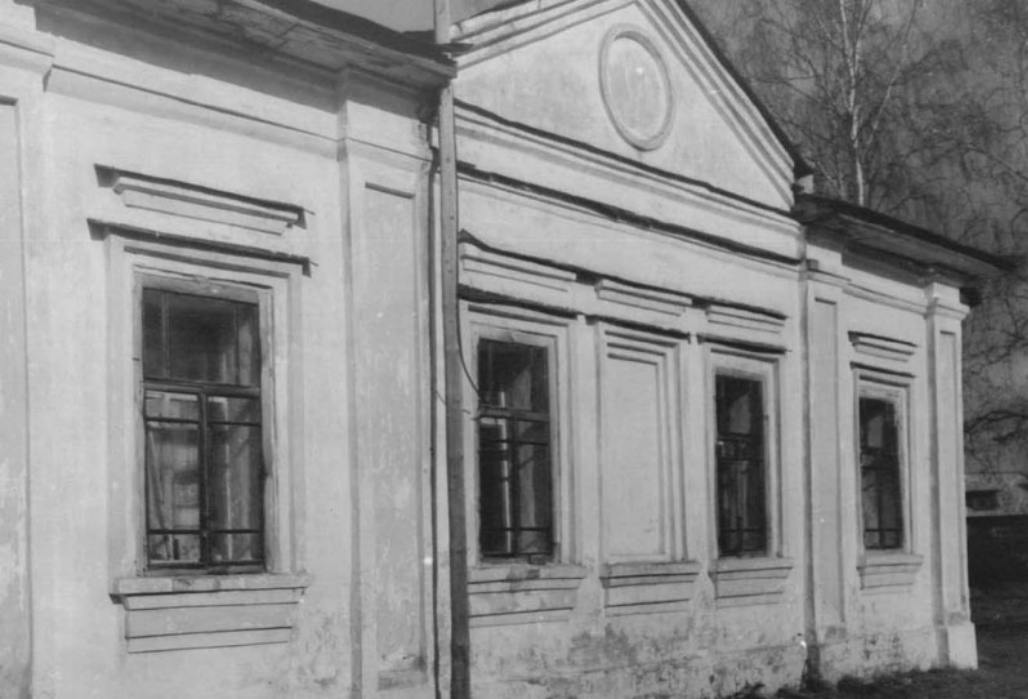
Здание церкви кирпичное, оштукатуренное. Композиция его состоит из храмовой части с апсидой и притвором. Сохранившаяся храмовая часть прямоугольная в плане — односветный, бестолпный четверик. Перекрыта плоским потолком. Живопись утрачена. Оконные проемы в интерьере обрамлены лепными мелкопрофилированными наличниками. Центральные части северного и южного фасадов, в три окна каждый, завершены аттиками, стилизованными под фронтоны. Основным мотивом декора фасадов здания являются филенчатые пилястры и полочки. Апсида в плане полуциркулярная, перекрыта конхой. С храмовой частью соединена широким арочным проходом. Притвор — в плане квадратный. Перекрыт плоским потолком. Освещался через два окна. Окно северного фасада превращено в дверь. Полы, оконная и дверная столырка и перекрытия новые.

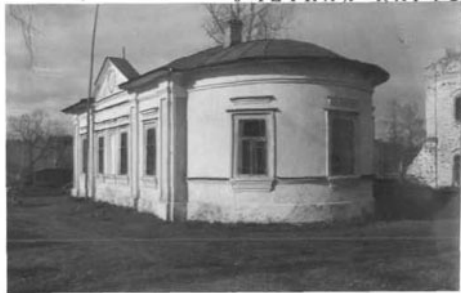
Церковь кирпичная, оштукатурена. Её вытянутый с запада на восток объем состоит из приземистого храма прямоугольной формы с сильно выступающей полукруглой абсидой и притвора. Все объемы близки по ширине и равновысокий, лишь над боковыми фасадами храма поднимаются фронтоны (завершение храма утрачено). Декор здания скромен и состоит из горизонтальных тяг, отмечающих основания окон, плоских карнизов, пилястровых портиков на боковых фасадах и т.д. Эта простая по композиции и декорации церковь характерна для рядового культового строительства сер. XIX в. в котором широко используются и упрощаются формы позднего классицизма.
