ПАСПОРТ

I. НАИМЕНОВАНИЕ ПАМЯТНИКА. Усадьба городская. Дом главный.

кря. ХУП в. — 1870-е гг.

IV. АДРЕС (местонахождение) ПАМЯТНИКА Москва, Ждановский р-н, ул. Ульяновская 51, стр. 1.

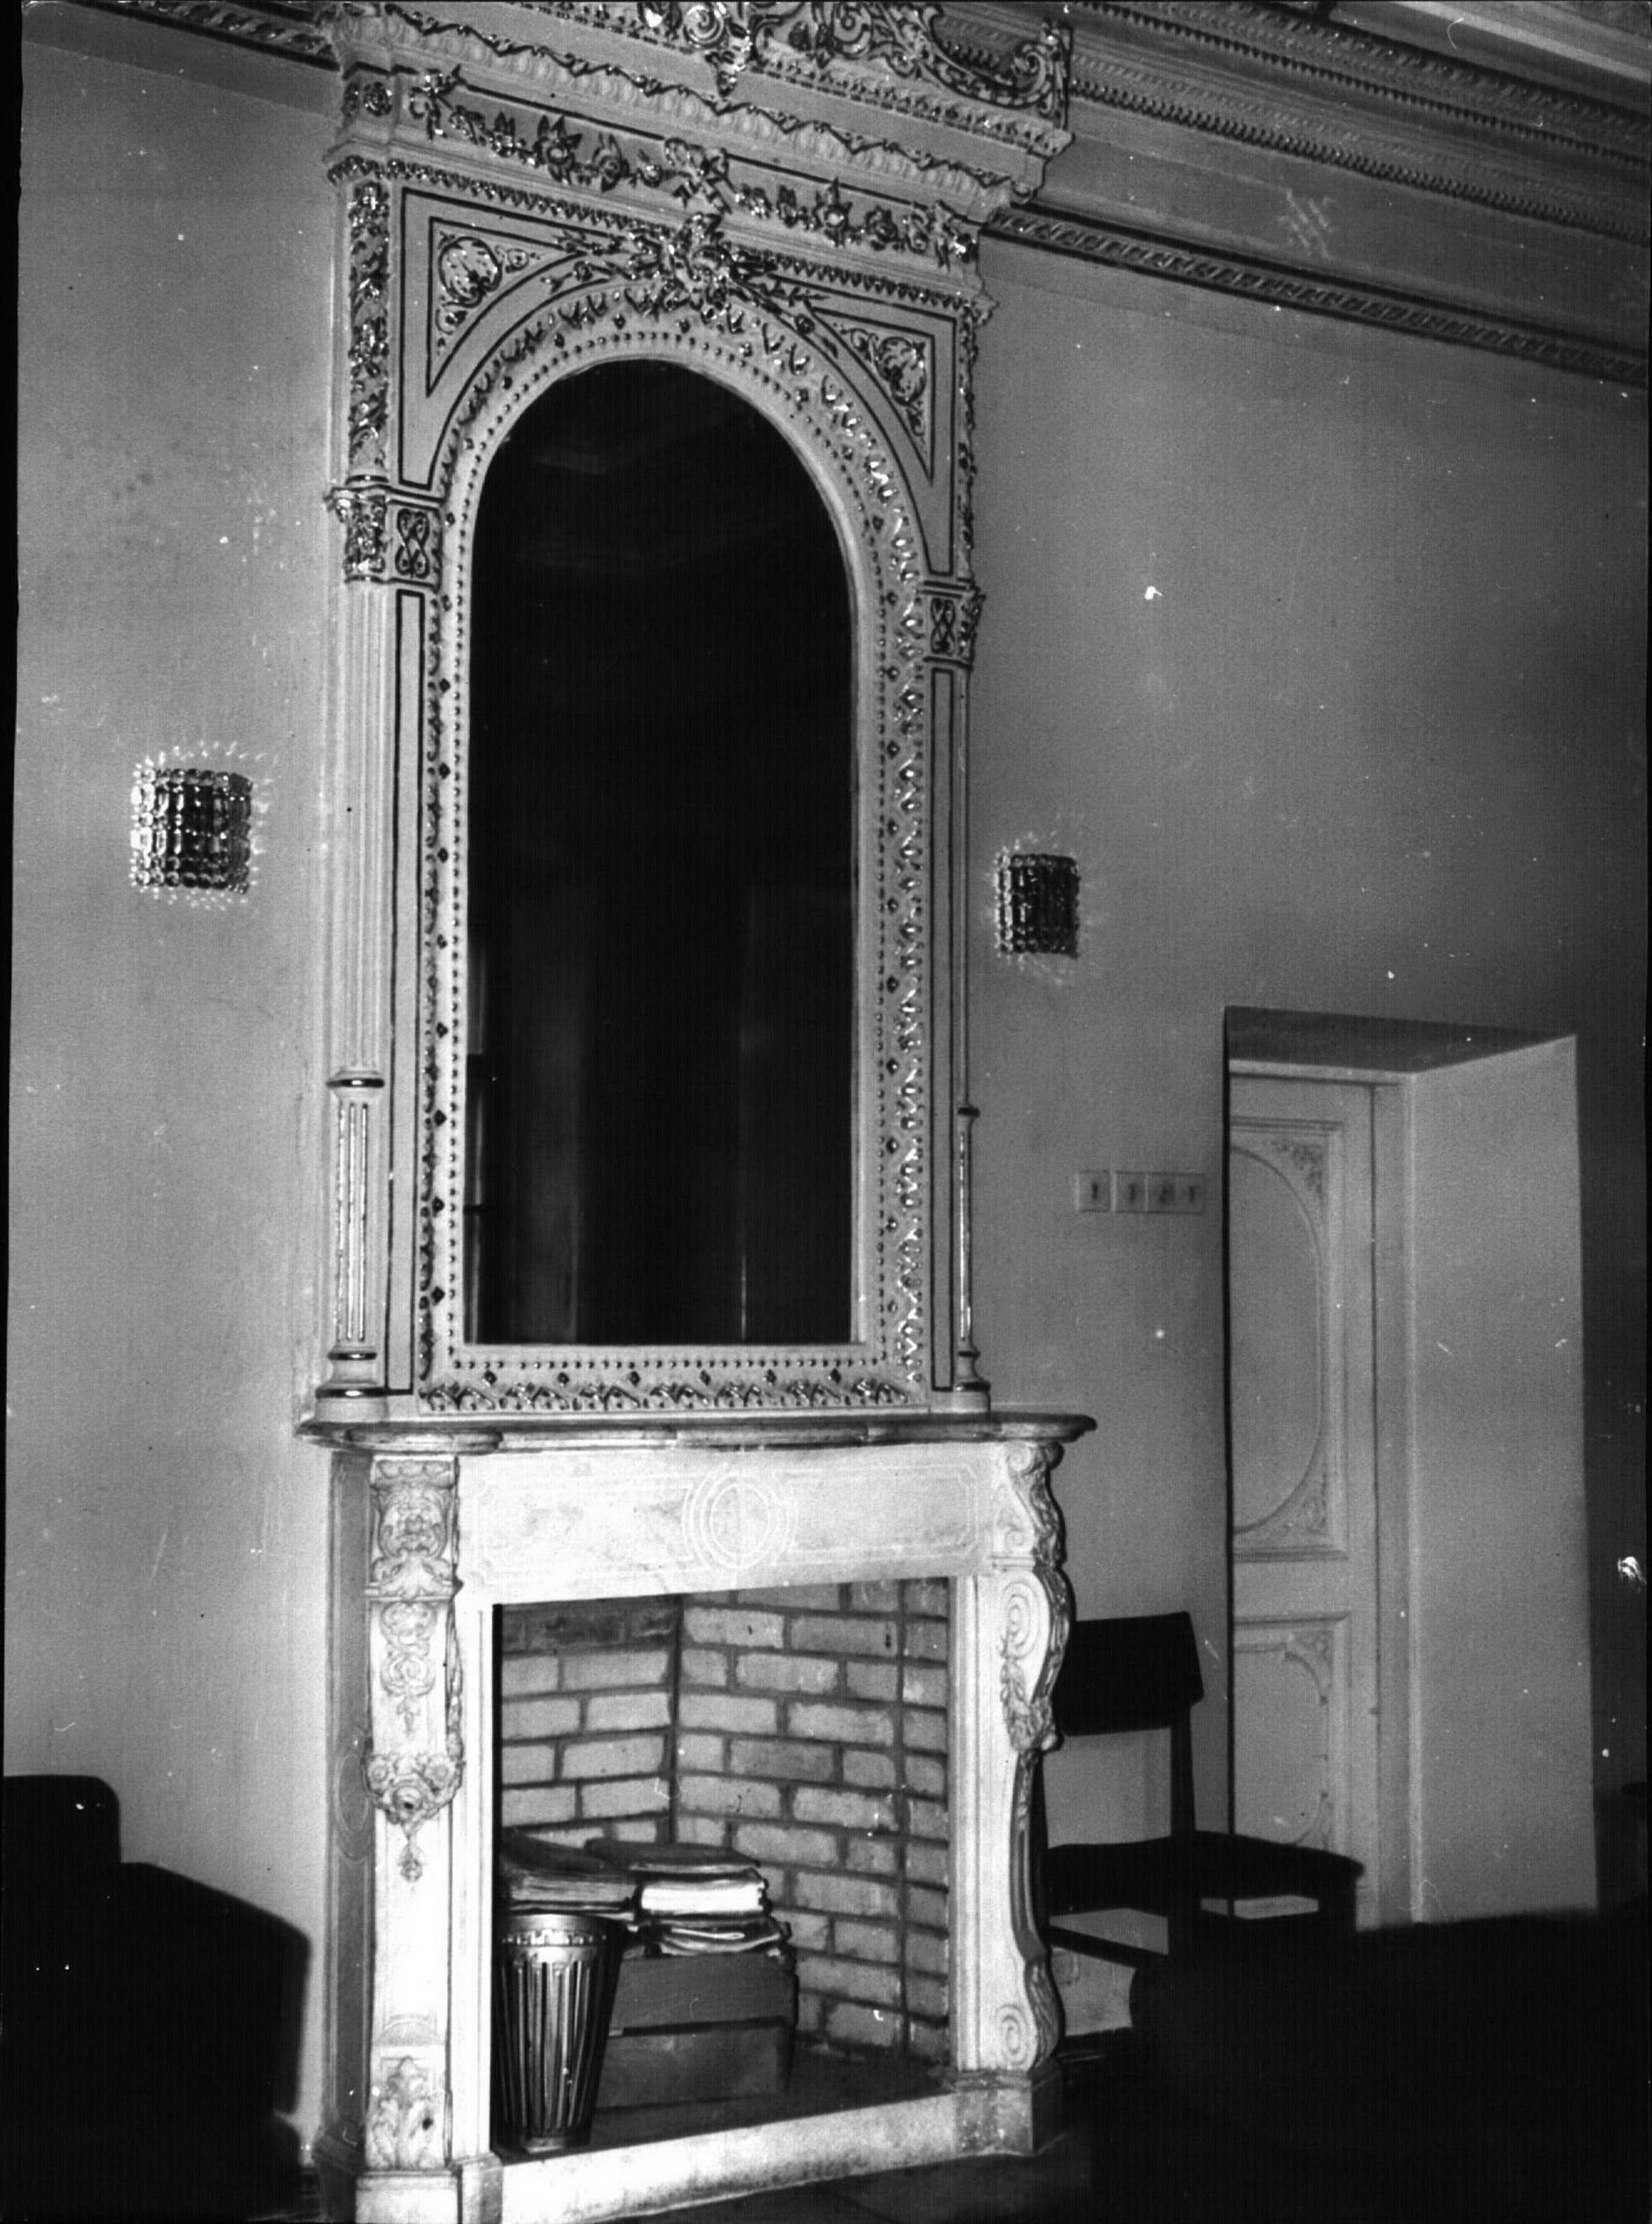
Москва, Мухомовский р-н.
Ульяновская 51, стр. 1
Городская усадьба, кон. XVIII - нач. XIX вв.
Шатровой дом, кон. XVIII - 1870-е гг.
Камин 1870-е гг. в парадной каминной 2^{го} этажа.
Рентг. и с. Астрова, 1980-е.

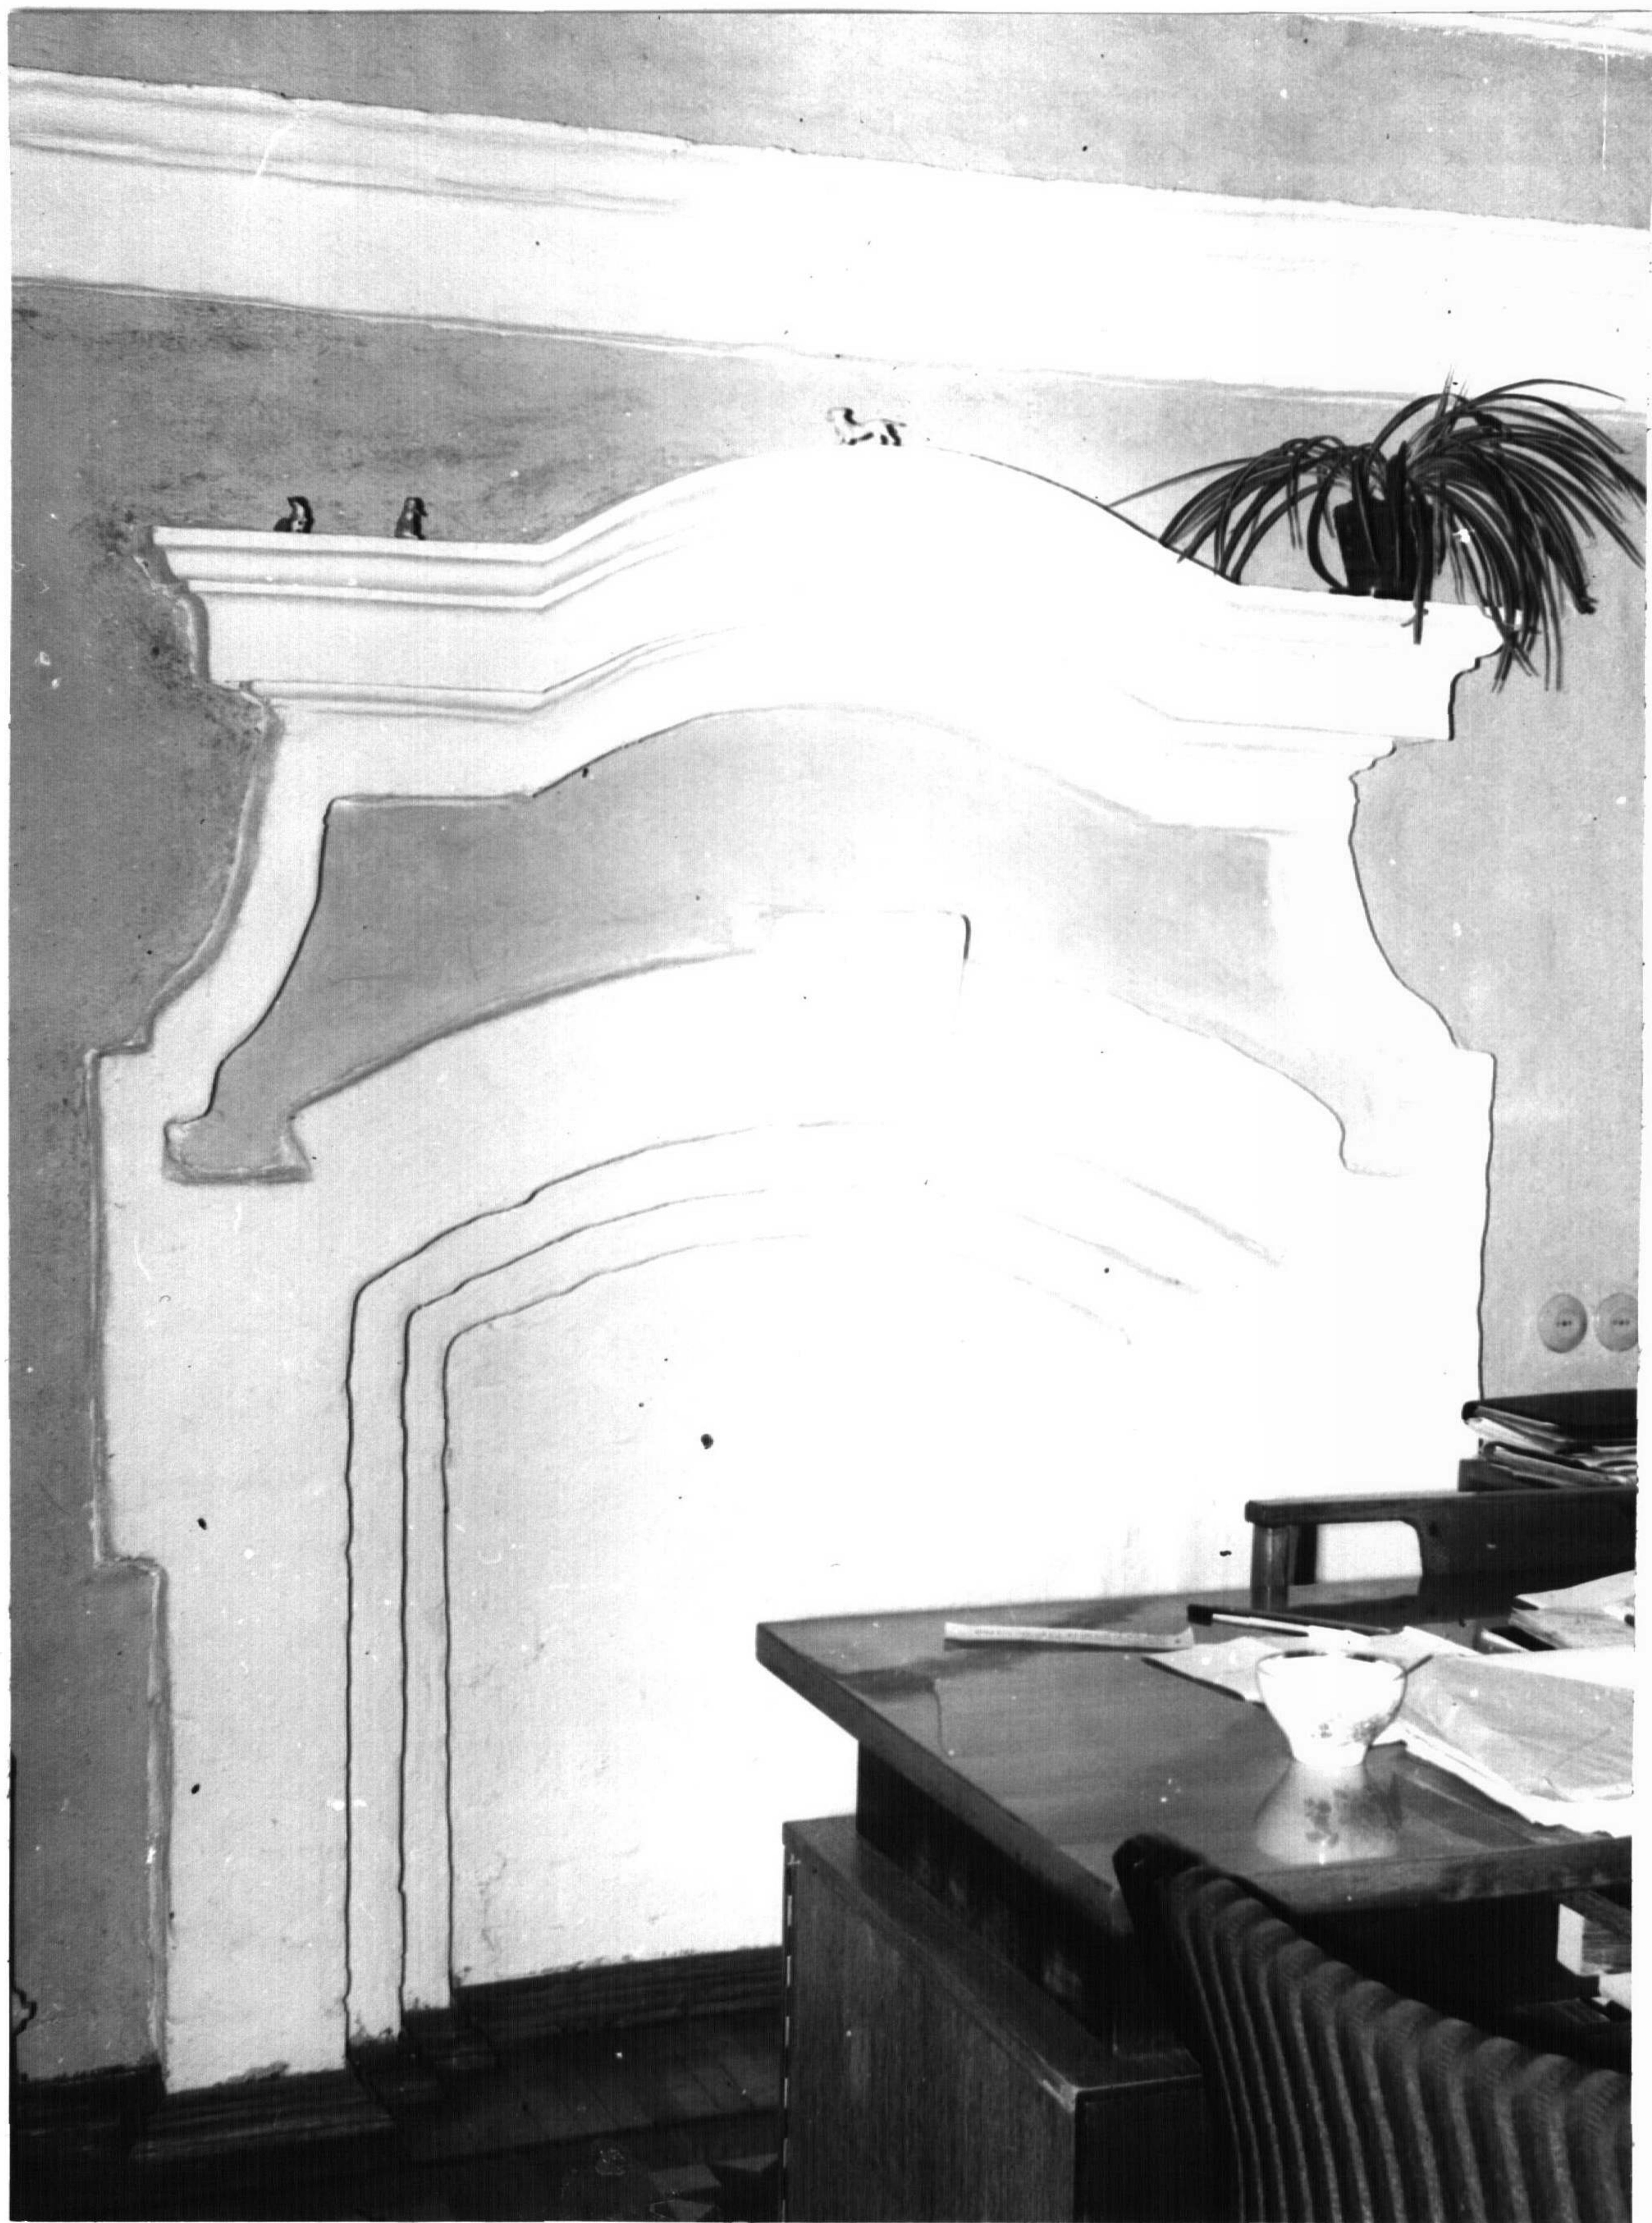
Москва, Ждановский р-н,
Ульяновская ул., стр. 1.
Городская усадьба, кон. XVIII - 2-й пол. XIX вв.
Главный дом, кон. XVIII в. - 1870-е гг.
Фрагмент оконного наличника сер. XVIII в.
на внутренней стене 2-го этажа.
Рейс И. С. Астарева, 1980 г.

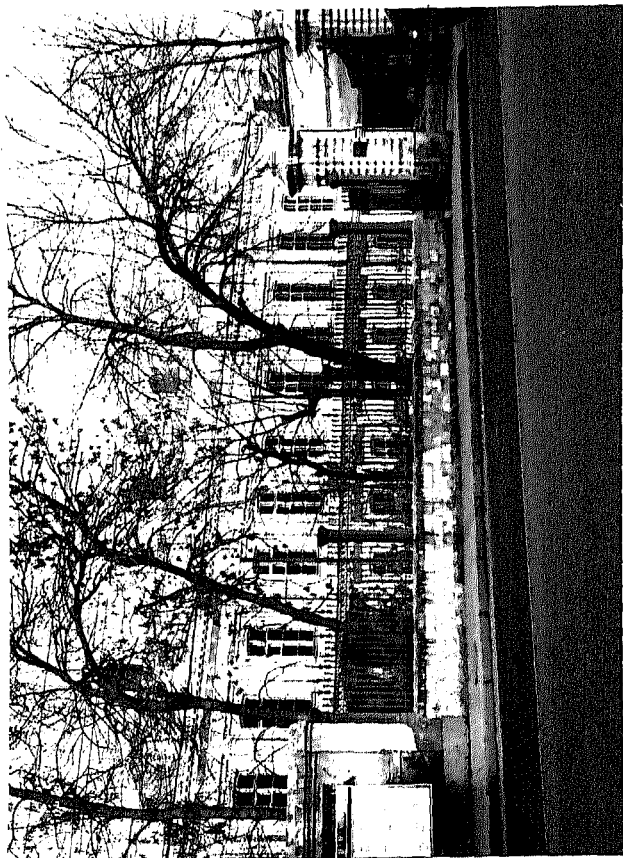
Фото или схематический план

Краткое описание
Каменное двухэтажное с подвалом и антресолями, прямоугольное в плане здание поставлено в глубине владения и вместе с боковыми флигелями образует парадный двор усадьбы. Существующие план и габариты объема, так же как и архитектура главного фасада дома относятся к 1870г.г. Однако в здании различаются части, относящиеся к кон.

ХУПв., 1770г.г., послепожарному времени и 1830г.г. Главный фасад имеет обильный эклектический по характеру штукатурный декор. На заднем - фрагментарно восстановлен декор 1770г.г. Интерьеры восстановлены в основном на 1870г.г.: мраморные камины, лепные карнизы и живописные плафоны потолков, двупольные дубовые двери, узорчатый щитовой паркет. Выявлены также фрагменты архитектуры ранних строительных этапов.
