ПАСПОРТ

I. НАИМЕНОВАНИЕ ПАМЯТНИКА Сторожка и угловой павильон ограды Пятницкой церквиII. ТИПОЛОГИЧЕСКАЯ
ПРИНАДЛЕЖНОСТЬ

Ивановская область, Тейковский район,

с.Морозово, от Тейкова автобусом - 15 км.

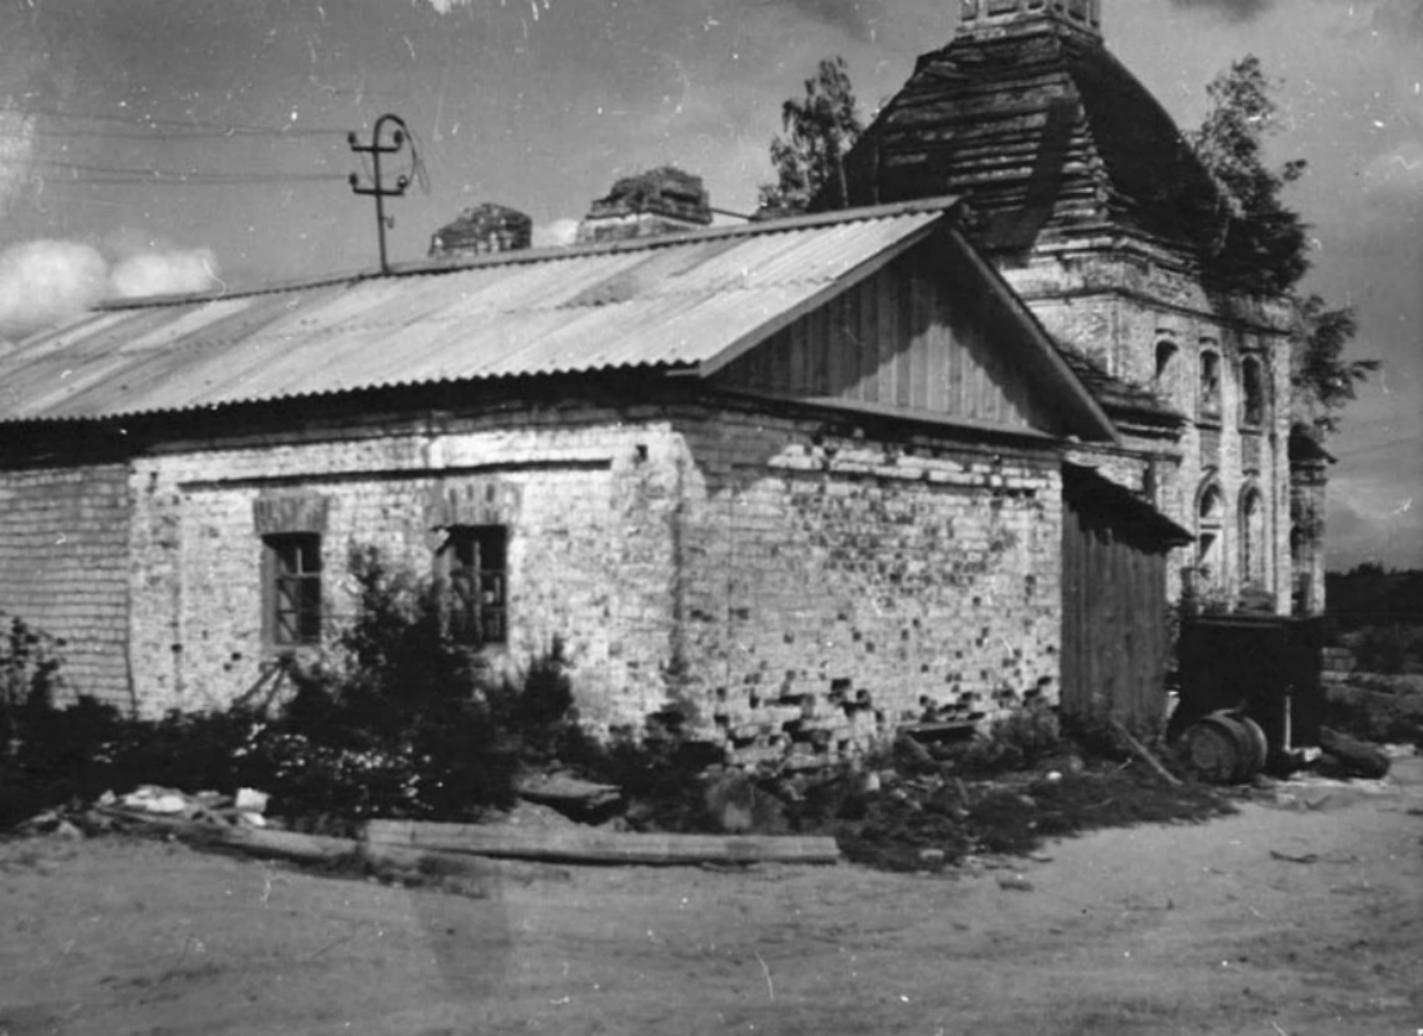
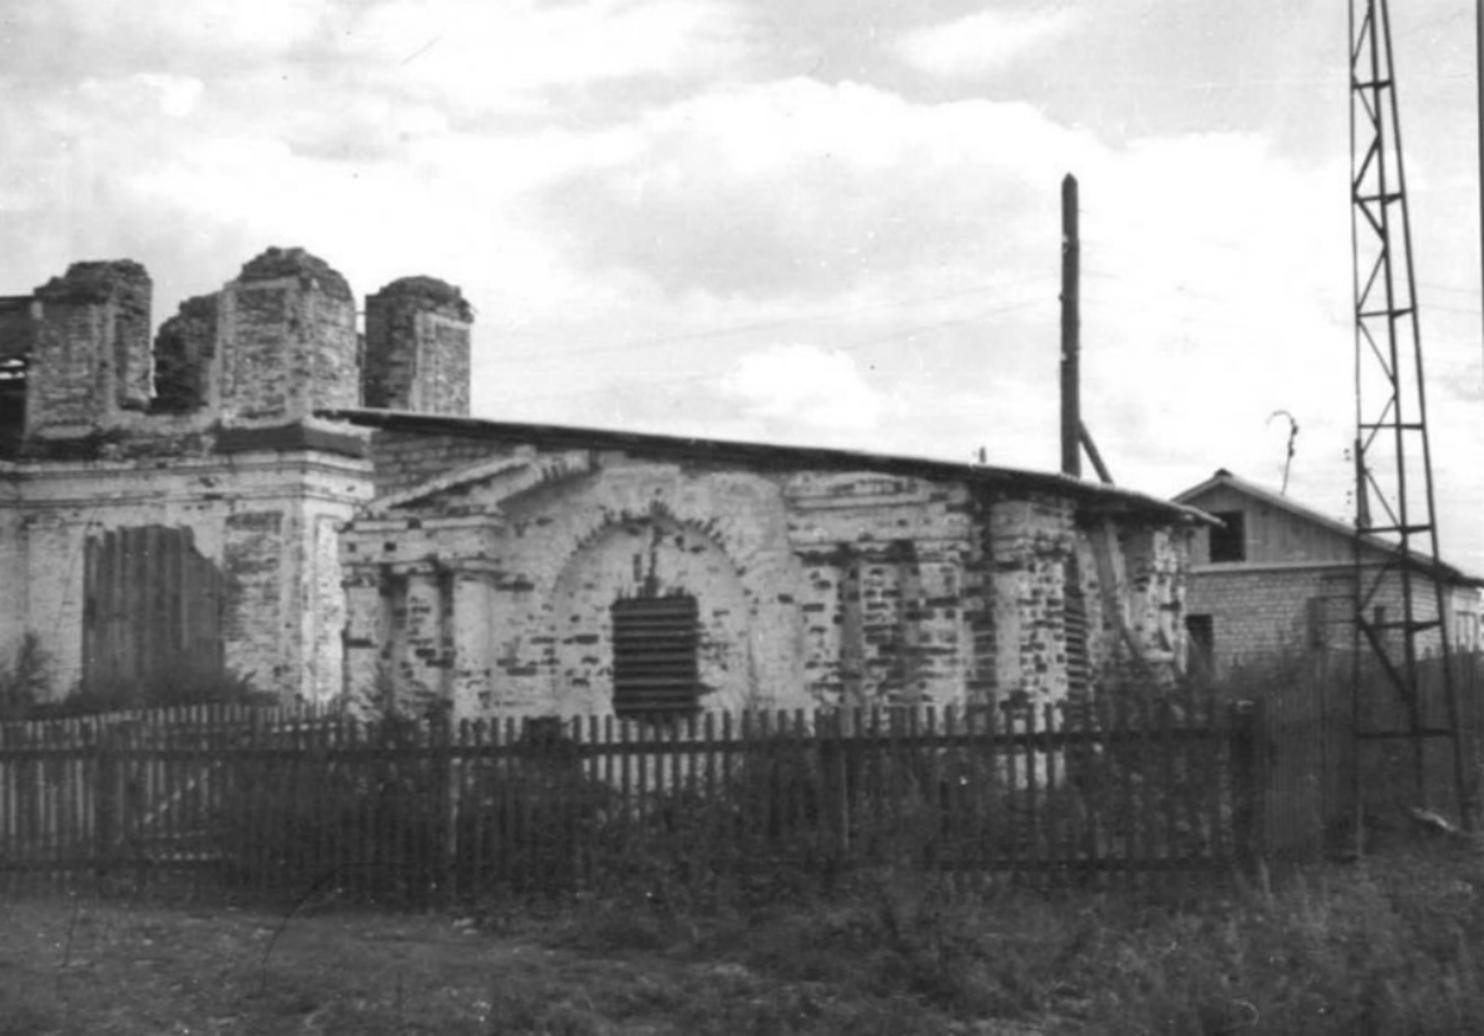
Здание павильона и сторожки были встроены в западную часть ограды, окружавшей церковь. Их невысокие объемы, как бы предваряли вход на территорию церковного участка. Стилистически они мало друг с другом связаны, но каждый из них хорошо характеризует время построения.

Наиболее интересен своей ордерной декорацией угловой павильон неизвестного назначения. Его здание сложено из кирпича размером 30(28)х14,5(14)х7 и оштукатурено. Приземистый прямоугольный объем павильона после разрушения верхней части был покрыт односкатной крышей. Внутри примитивное пространство перекрыто плоским потолком. На внутренних гранях павильона (на южной и восточной) сохранились следы примыкания ограды. Внешние грани, выходявшие во вне ограды, обработаны четырехколонными приставными портиками, заключенными в анты. Их тосканские колонны, сгруппированные попарно, несут разорванные в основании фронтоны. Плоскость стены между колоннами, обработана полуциркульной глухой аркой, в которую помещен оконный проем. Вход в павильон расположен в его восточной грани.

Сторожка сложена из кирпича и побелена. Ее прямоугольный объем удлинен за счет пристройки при приспособлении здания. В настоящее время здание сторожки покрыто 2-х скатной шиферной крышей по форме, вероятно, близкой к первоначальному покрытию. Внутри сторожки — плоский потолок. Фасады имеют очень простую (декорацию) обработку, весьма характерную для подобных зданий этого времени. Почти вся плоскость каждой из стен занята филёнкой, так что на углах образовалось подобие лопаток. На продольных сторонах здания

помещены прямоугольные окна без обрамлений. Карниз предельно примитивен и представляет собой несколько рядов выступающих друг над другом кирпичей.

— Утрачена каменная ограда, построенная одновременно с церковью. Сильно повреждена верхняя часть углового павильона — сделано новое перекрытие.

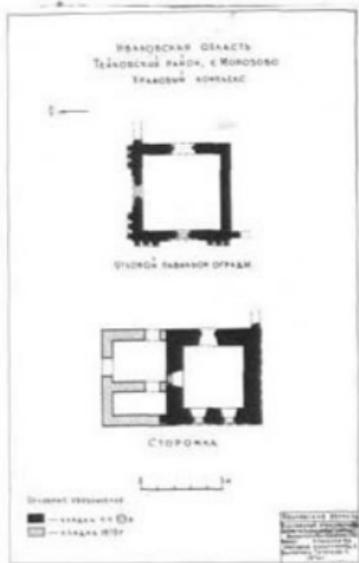
Здание павильона и сторожки были построены в западную часть ограды, окружавшей церковь. Стилистически эти постройки мало связаны друг с другом. Угловой павильон выстроен в I пол. XIX в. (размер кирпича 30x14,5x7) и наиболее интересен своей ордерной декорацией. Его внешние грани, выходящие вне ограды, обработаны четырехколонными портиками Тосканского ордера. Приземистый прямоугольный объем павильона после разрушения его верхней части был покрыт односкатной крышей. Сторожка (конец XIX в.) сложена из кирпича и побелена. Фасады имеют очень простую декорацию, характерную для этого времени.
