## ПАСПОРТ

I. НАИМЕНОВАНИЕ ПАМЯТНИКА Дачи Гарелиных. Дача № I.

Ивановская обл., г. Иваново, ул. Смольная, //

Дачи Гарелиных. Дача № I.

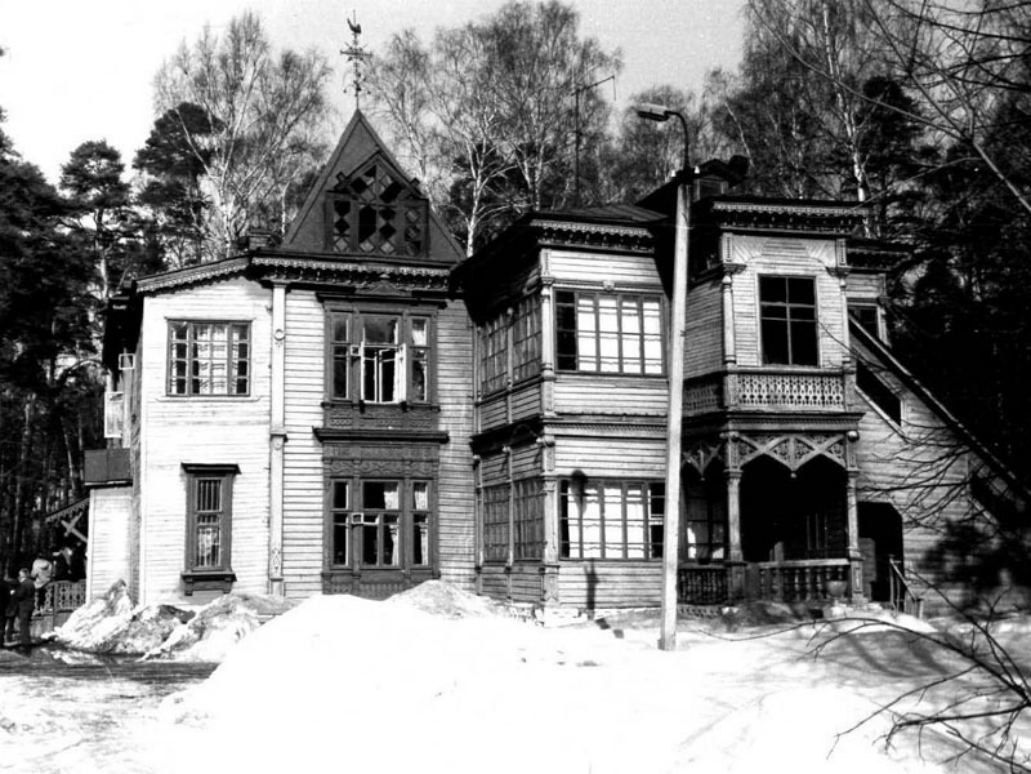
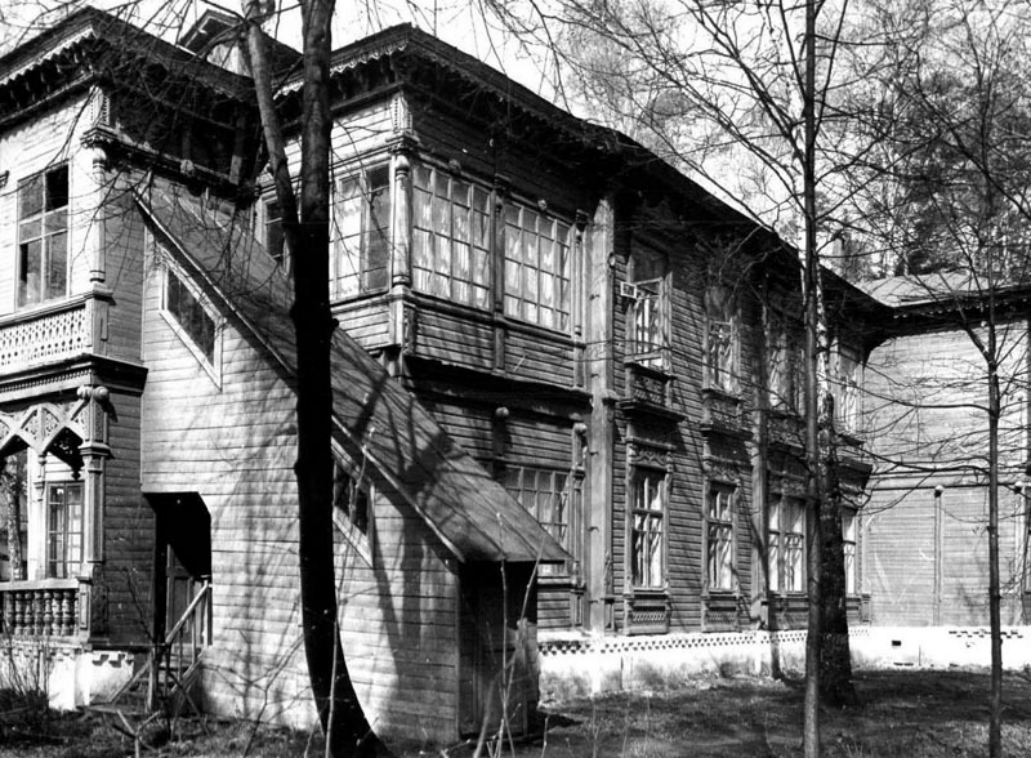
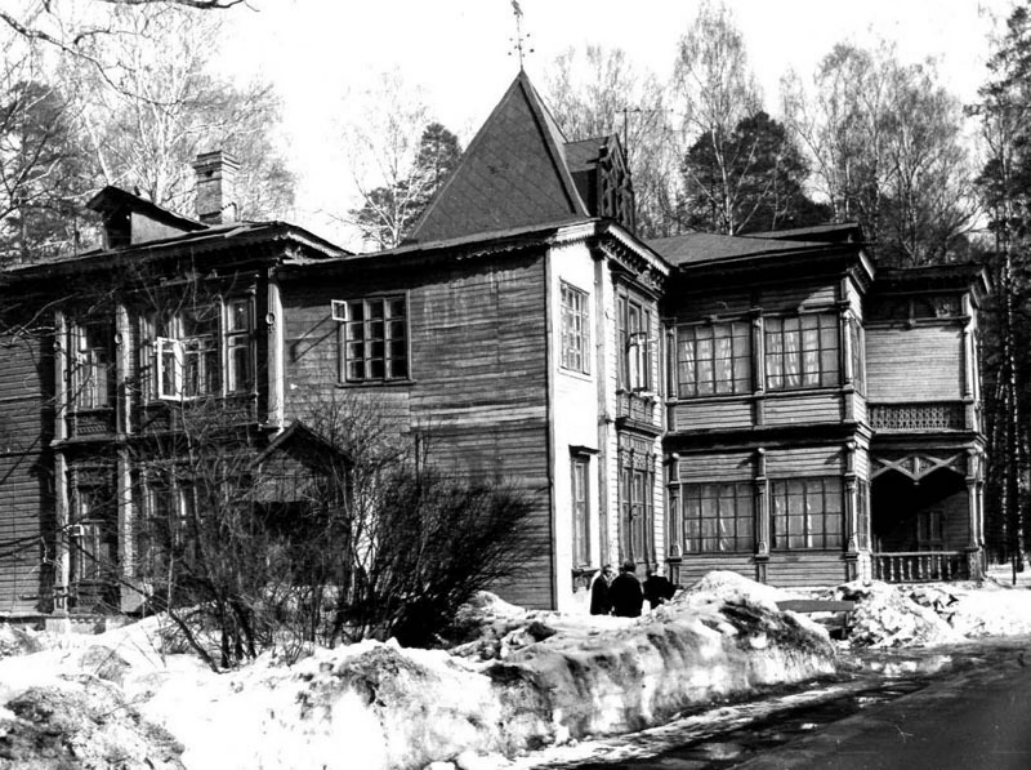
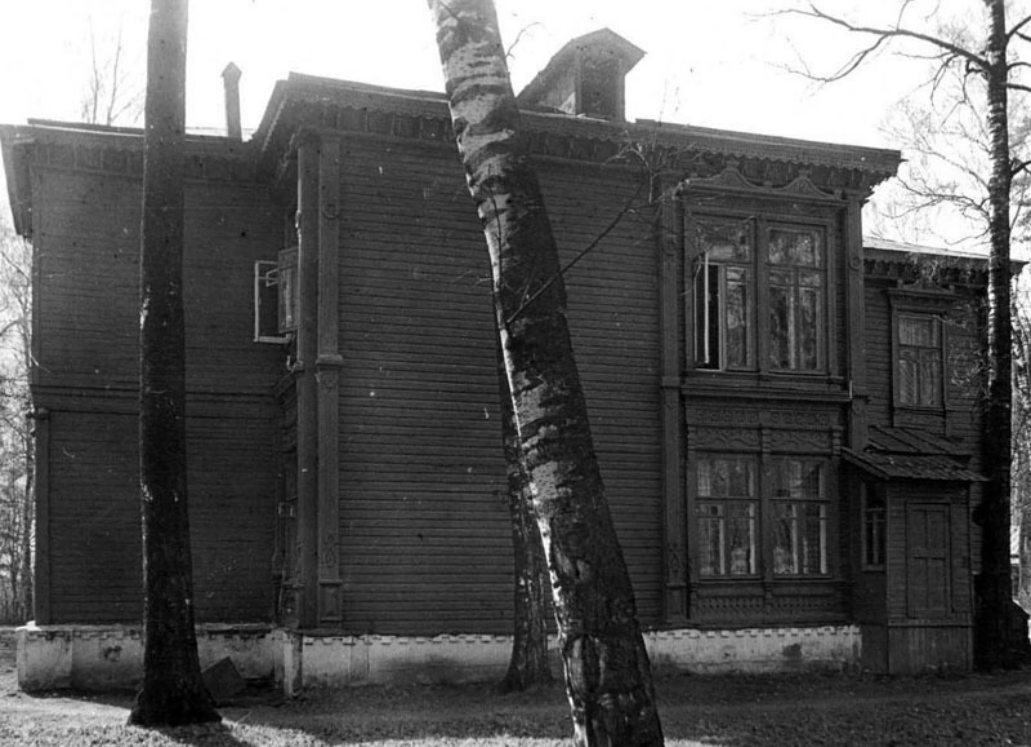
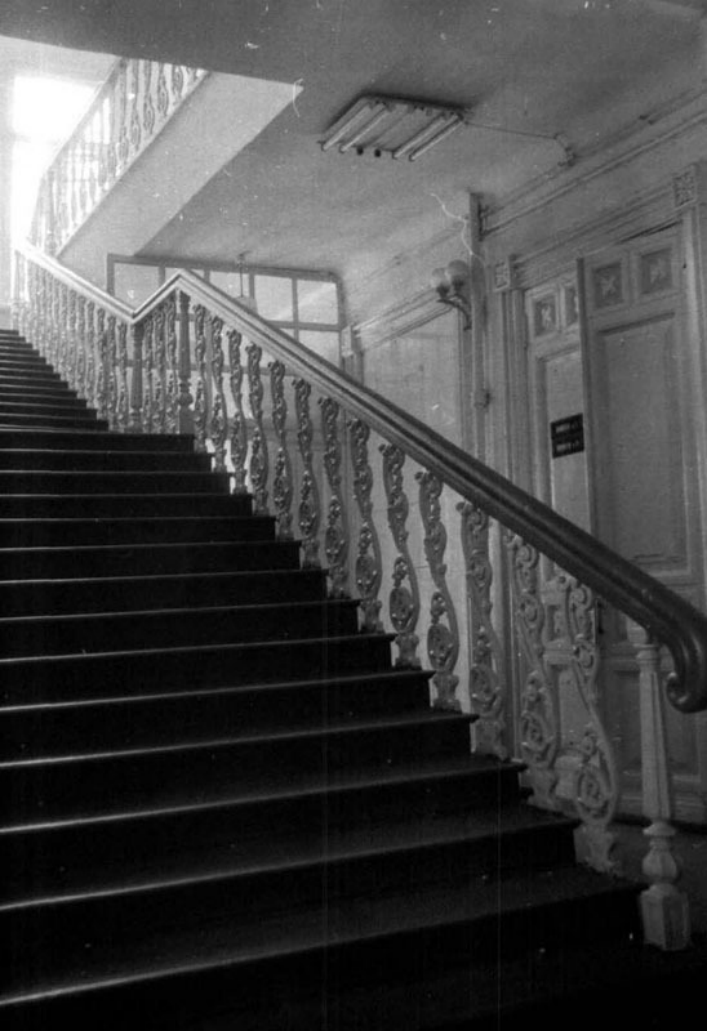
Утрачена башня-беседка на северо-западном фасаде.  
Утрачена большая часть первоначального убранства интерьеров. Произведена частичная внутренняя перепланировка.

Располагается в составе ансамбля. Двухэтажное бревенчатое и обшитое тесом здание. Ассиметричное здание в плане с прямоугольными очертаниями. Объём усложнен балконами и террасами, а также пирамидальной башней на кровле, в виде которой выполнено чердачное окно. Над башней — металлический флюгер с изображением петуха.

Фасады членятся пилястрами в местах выхода на фасады торцов бревен и по углам. Пилястры украшены орнаментом в стиле модерн. Разно-великие по ширине оконные проемы заключены в массивные наличники, украшенные рельефной и пропиленной резьбой в стиле модерн. Фасады венчаются фризом, с резными кронштейнами, поддерживающими карниз. Выше — подзор карниза из пропиленной резьбы. Перекрытия балконов и террас удерживаются резными столбами, их ограждения выполнены из точеного и пропиленного балясника.

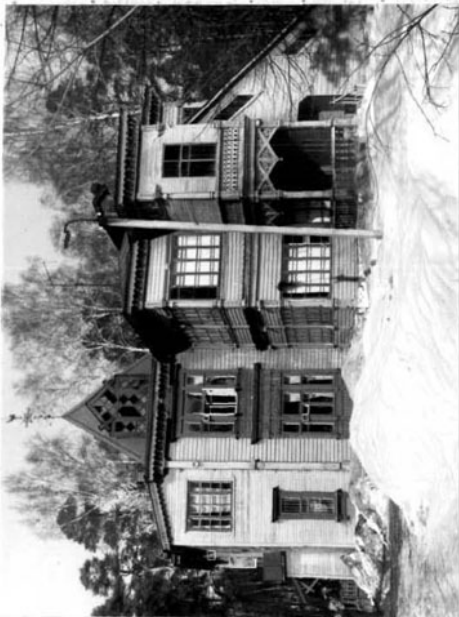
Фото или схематический план

Двухэтажное ассиметричное в плане здание, усложненное ризалитами балконов и террас, а также башнями на кровле. Располагается в составе ансамбля.

Фасады членятся пилястрами в местах выхода торцов бревен. Разновеликие оконные проемы заключены в массивные наличники. Фасады венчаются фризом. Все конструктивные элементы украшены современной резьбой. Во фризе имеются так же реминисценции классицизма в виде своеобразных триглицфов и метоп.
