ПАСПОРТ

I. НАИМЕНОВАНИЕ ПАМЯТНИКА Часовня Самсона

Республика Карелия
Медвежьегорский р-н
д. Кондобережская
Часовня Самсона

УЧЕТНАЯ КАРТОЧКА

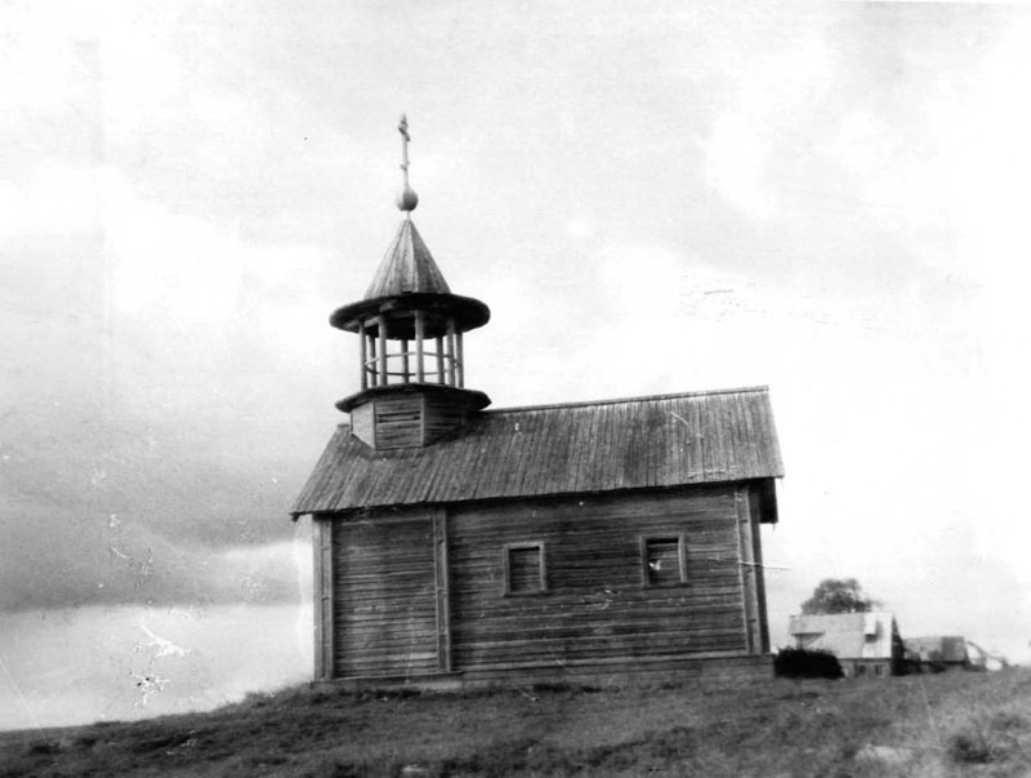
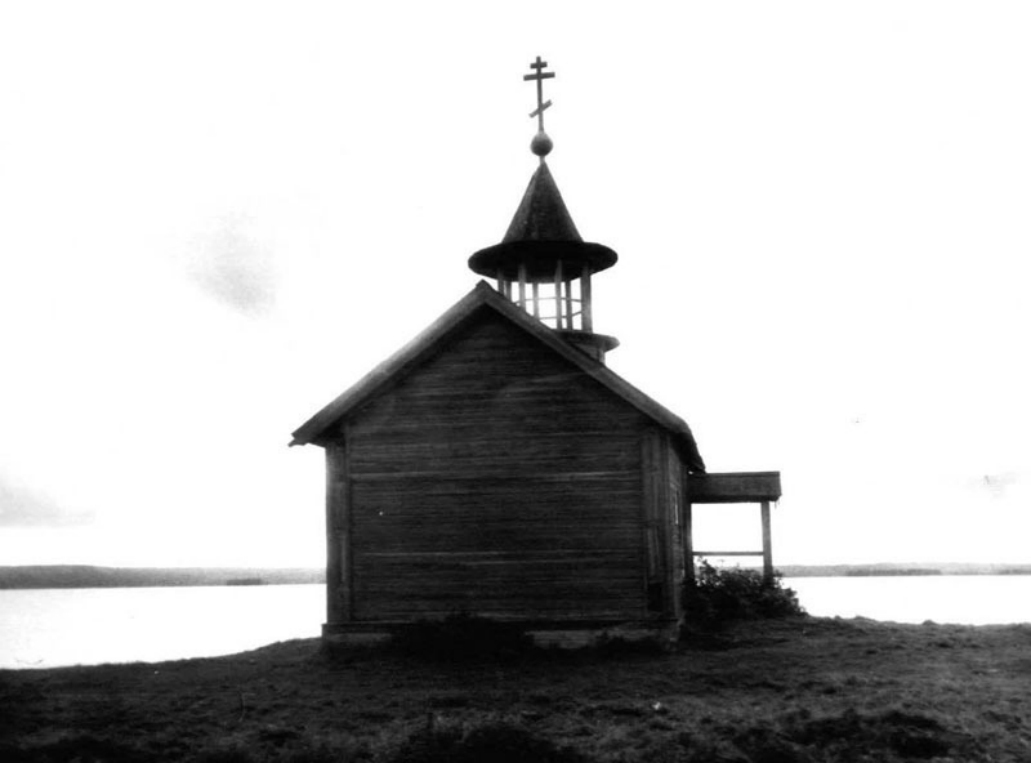
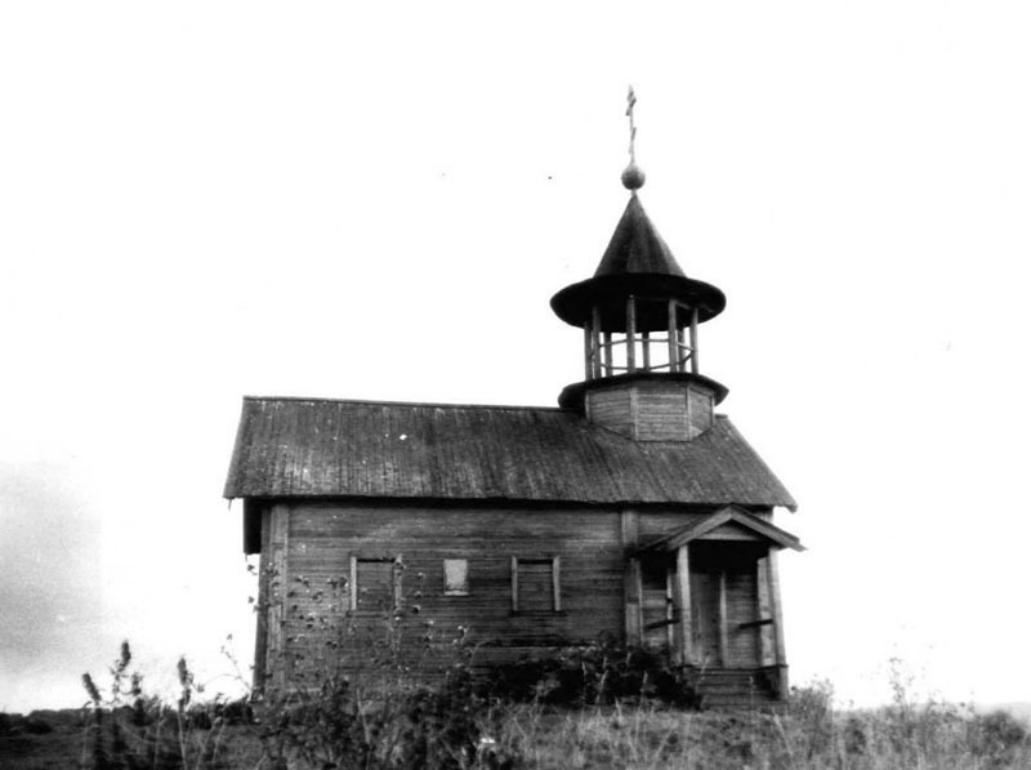
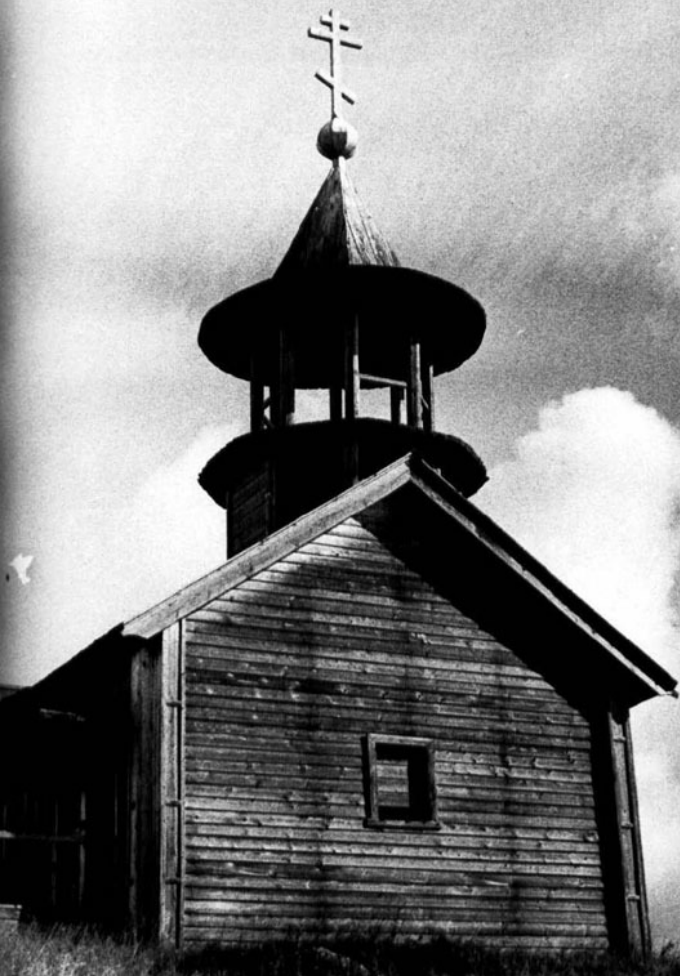
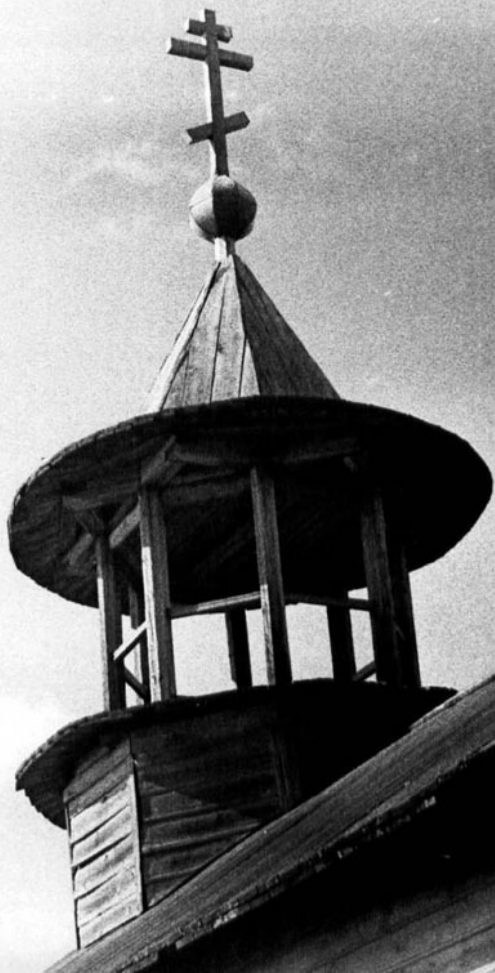
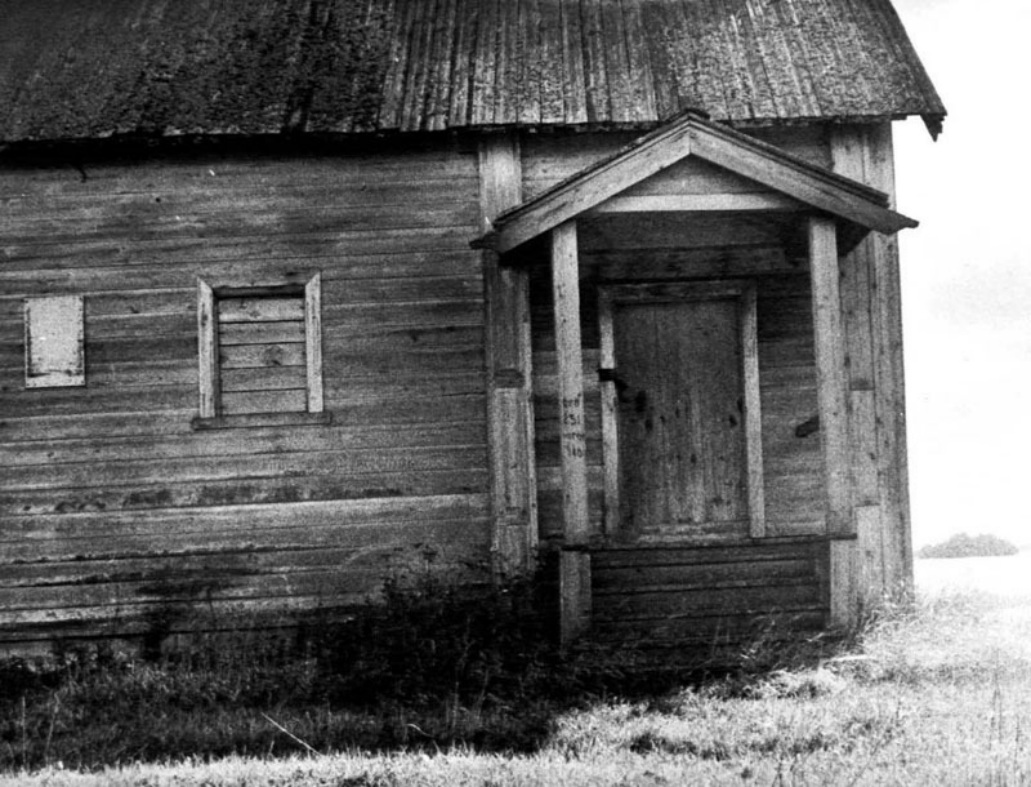
ВКЛАДЫШ I

К п. УП а) Окна трехкосячатые с подоконной доской, косяки имеют четверть под раму, скосы внутрь. Дверь трехкосячатая с полотном на шпонках. Косяки прямоугольного сечения с четвертью.

Фундаменты бутовые, ленточные. Стены из круглого леса, перекрытия дощатые по балкам, кровля из двух слоев дороженного теса.

Размеры в плане: основного объема 8,4 x 5,5 м, крыльца 1,95 x 1,75 м.

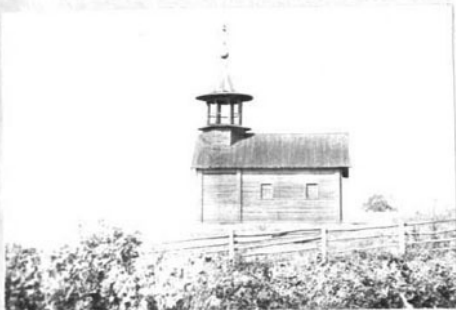
Фото или схематический план

Часовня двухчастная, состоит из сеней и молельни. Основной объем прямоугольный в плане, покрыт двухскатной самцовой крышей с колокольной над сенями. С севера в сени ведет крыльцо над двух столбах с двухскатной крышей. Колокольня восьмиугольная на восьмериковом основании, покрыта шатром с главкой.

Стены рублены "в обло" из круглого леса, изнутри отесаны, снаружи обшиты тесом. Масады простые, без декоративных элементов. Углы оформлены пилястами, окна гладкостроганными досками. Кровля из дороженного теса, обрезана по шнуру.

Размеры в плане 8,4 x 5,5 м.
